UNIVERSIDADE FEDERAL DO AMAZONAS  
PRO REITORIA DE PESQUISA E PÓS- GRADUAÇÃO  
DEPARTAMENTO DE APOIO A PESQUISA  
PROGRAMA INSTITUCIONAL DE INICIAÇÃO CIENTÍFICA

**ANÁLISE DA OCORRÊNCIA DE VOÇOROCAS NA RODOVIA AM-010, NO  
AMAZONAS.**

Bolsista: Miriliane Judite dos Santos Fernandes, FAPEAM

Relatório Final

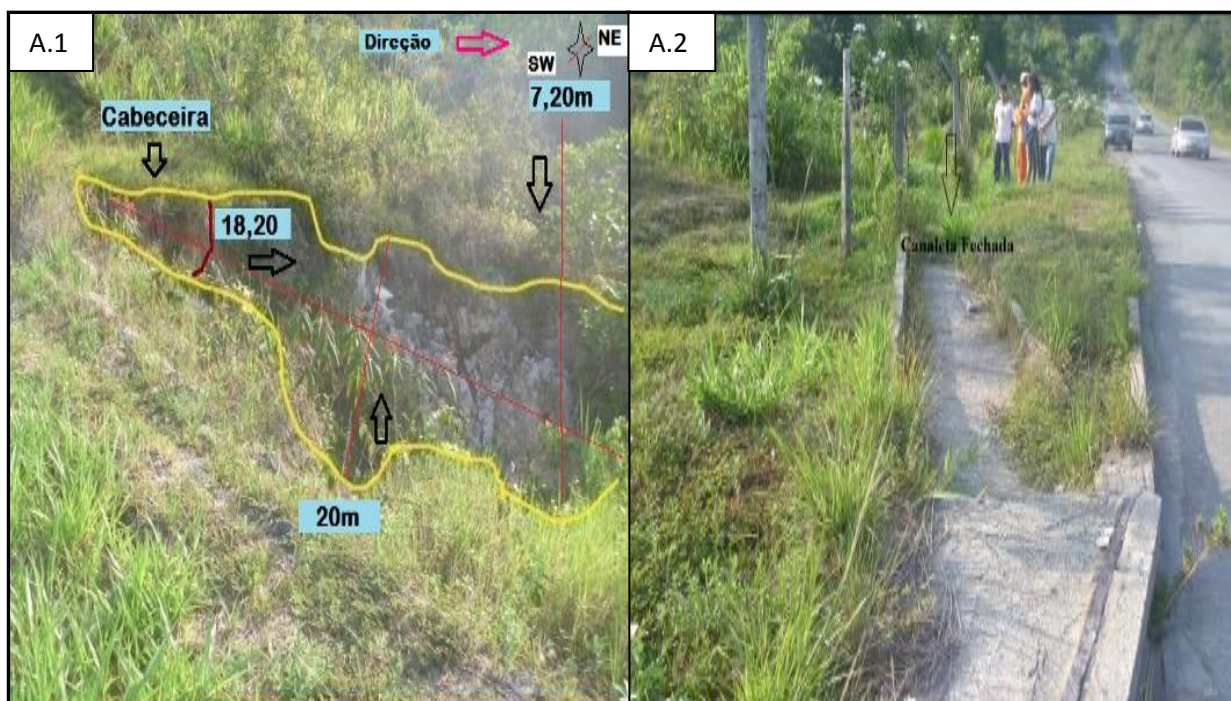
A primeira voçoroca foi encontrada no Km 46, localizada a margem direita da pista direção Manaus a Rio Preto da Eva. Sua ocorrência originou-se principalmente em função da canaleta que escoar a água da pista ocupa na área a montante vegetação e abertura de canal compactado e na área a jusante igarapé e presença de palmeiras. Em relação a danos ambientais temos assoreamento de igarapé não possui danos materiais nem medidas de contenção o custo da recuperação para construção civil é R\$ 170,37.

De acordo com o primeiro monitoramento seu comprimento estava com 18,20m com largura de 20m e profundidade de 7,20m distante da pista a 6,57m, (Figura A.1). No segundo monitoramento seu comprimento evoluiu para 23,70m com largura de 21,30m e profundidade de 7,50m, (Figura A.3).

**Figura (A.1):** Voçoroca 01, traçado amarelo indica os limites da incisão, setas indica comprimento, Largura, profundidade e cabeceira. **Fonte:** Anne Dirane, 2012 **Figura (A.2):** indica canaleta presente **Fonte:** Anne Dirane 2012.

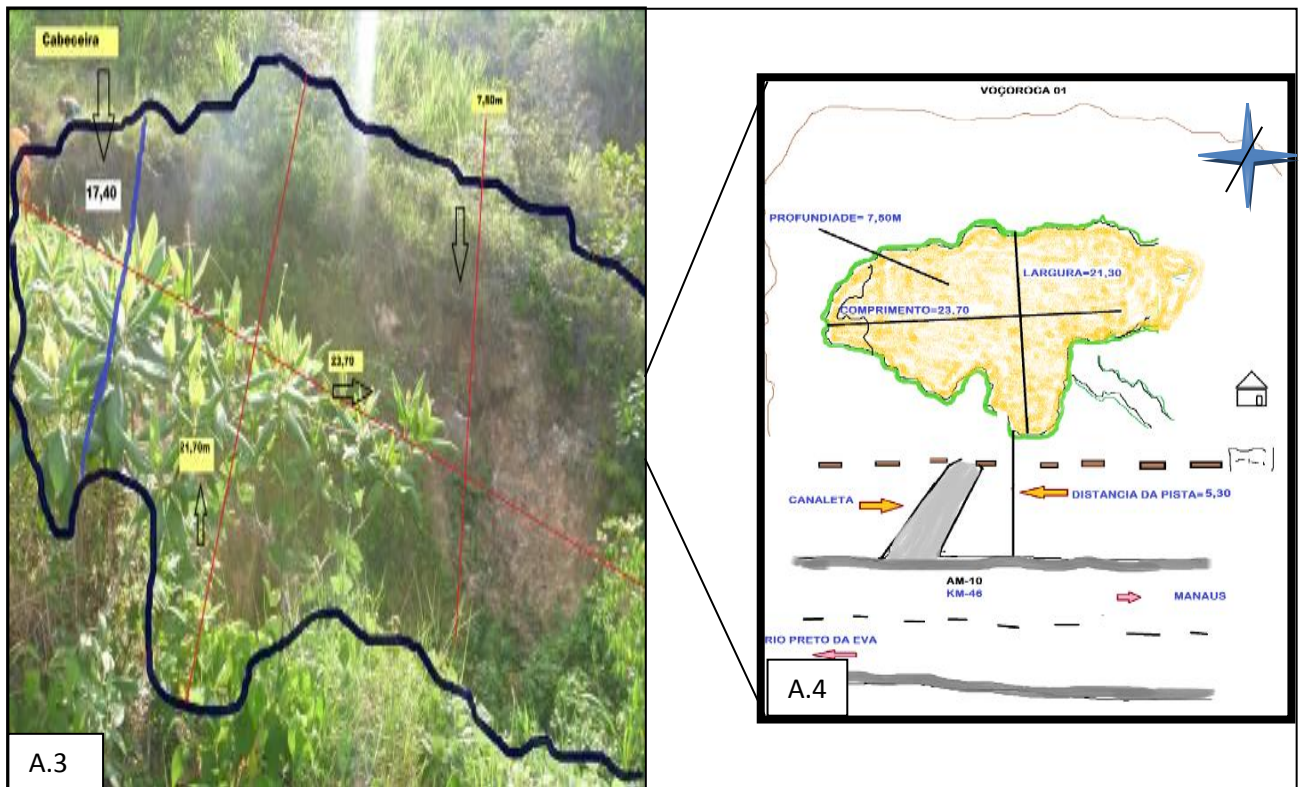
**Figura (A.3):** Voçoroca 1, traçado azul indica os limites da incisão, setas indica comprimento, largura profundidade, cabeceira. **Fonte:** Anne Dirane, 2013./ **(Figura A.4)** Croqui da voçoroca 01. **Fonte:** Miriliane Fernandes, 2013

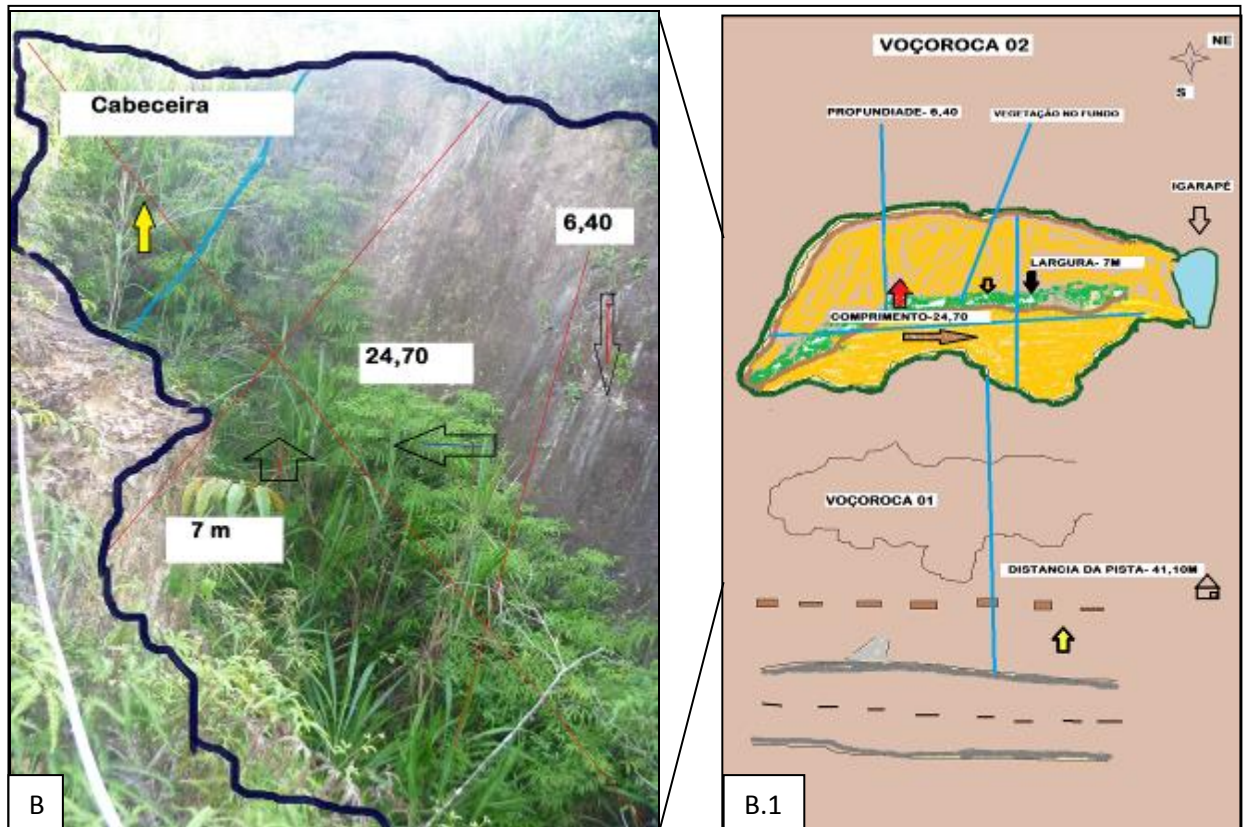
A segunda voçoroca foi cadastrada no Km 46 na mesma propriedade da primeira incisão erosiva, surgiu devido ao escoamento concentrado na área com uso na ocupação a montante de vegetação e declividade acentuada e ocupação a jusante de um igarapé. Em relação a danos ambientais temos erosão e assoreamento não possui danos materiais nem medidas de contenção a previsão de evolução e que ocorra a junção com a primeira voçoroca o custo da recuperação para construção civil é R\$ 49,79.

Com relação a sua morfometria no primeiro cadastro seu comprimento era de 23, 23m com largura de 7m e profundidade de 6,40m. No segundo monitoramento seu comprimento evolui para 24,70 e largura e profundidade permaneceram distante da pista a 41,10m distante da primeira voçoroca a 19,8m (figura B).

**Figura (B):** Voçoroca 02, traçado azul indica os limites da incisão, setas indica comprimento, largura profundidade, cabeceira. **Fonte:** Anne Dirane, 2013./ **(Figura B.1)** Croqui da voçoroca 02. **Fonte:** Miriliane Fernandes, 2013

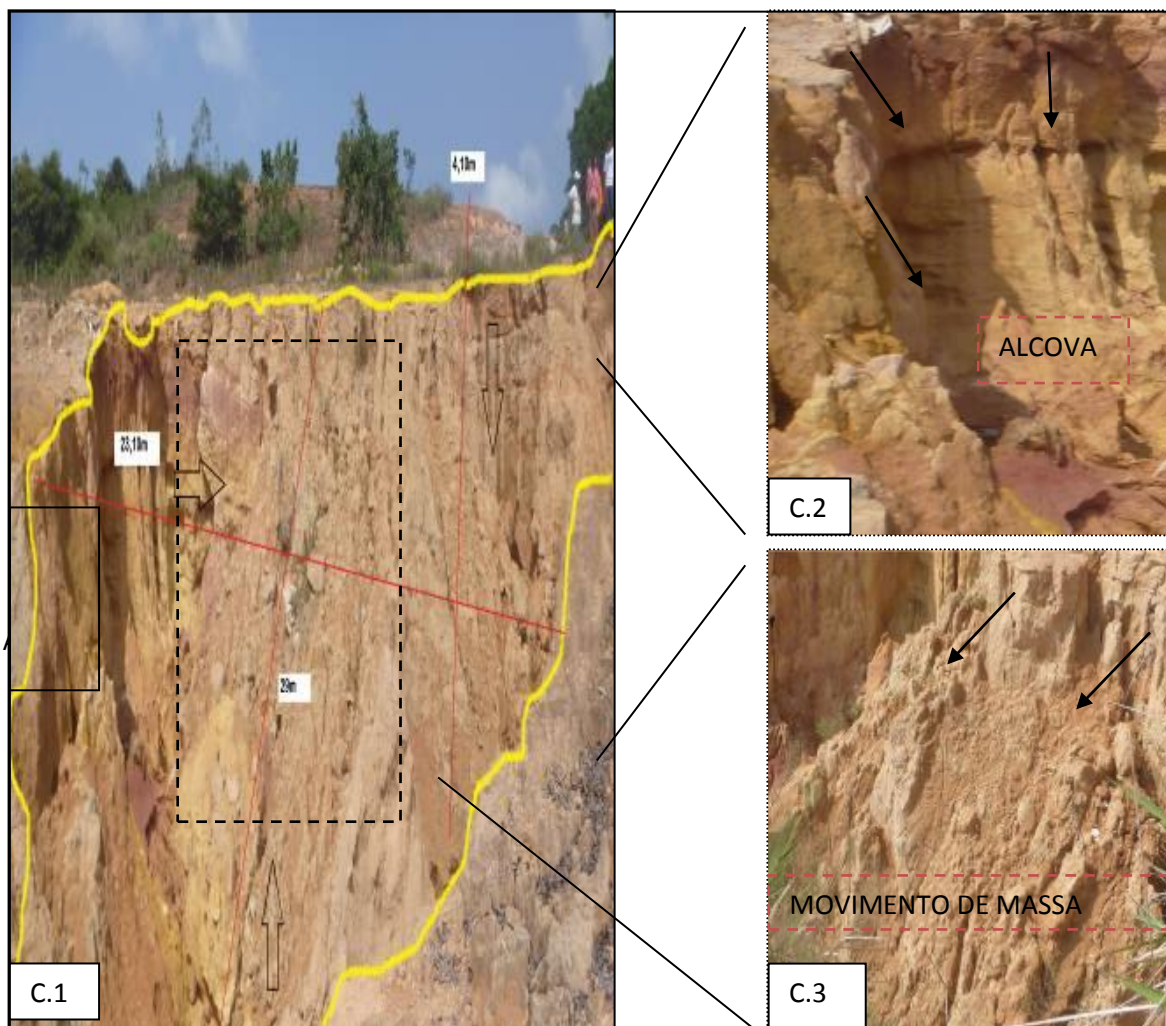
A terceira voçoroca foi encontrada no Km 104 a margem direita direção Rio Preto da Eva a Itacoatiara sua ocorrência é devido ao escoamento concentrado com ocupação a montante de vegetação e declividade e a jusante um igarapé em relação a danos ambientais temos erosão e assoreamento não possui danos materiais nem mediadas de contenção o custo da recuperação para construção civil é R\$ 123,59.

É uma voçoroca do tipo conectada com forma bifurcada de tamanho pequena encontra- se na encosta mediana com presença do latossolo ocupa uma área de 669,9m e volume erodido de 2,746.59m<sup>3</sup> com Ph de 6,5. Seu comprimento e de 29m com largura de 23,10 e profundidade de 4,10 distantes da pista a 17,70m apresenta movimento de massa, alcova no seu interior, (figura C).

**Figura (C.1):** Voçoroca 03, traçado amarelo indica os limites da incisão, setas indica comprimento, largura profundidade, quadrado em preto indica presença de alcova e movimento de massa em ação. Figura (C.2) Alcova, Figura (C.3) Movimento de massa. **Fonte:** Anne Dirane, 2012.

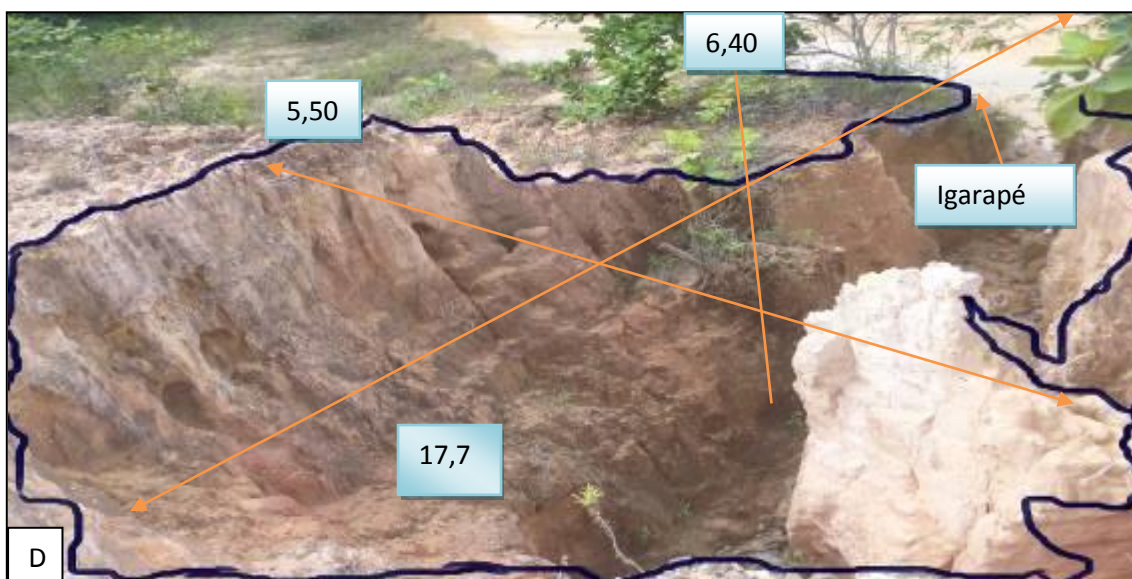
A quarta voçoroca encontra-se no Km 104 próximo a terceira voçoroca sua ocorrência ocorreu devido ao escoamento superficial com vegetação e declividade a montante e igarapé a jusante. Não possui danos materiais nem medidas de contenção com relação a danos ambientais temos erosão e assoreamento o custo da recuperação para construção civil é R\$ 28,03.

A sua forma é retangular do tipo conectada ocupa uma área de 97,35m<sup>2</sup> com volume erodido de 623,4m<sup>3</sup> classificado como pequeno, seu comprimento é de 17,70m com largura de 5,50m e profundidade de 6,40m distante da pista a 11,35m, (figura D) e figura (D.1) representa o croqui da voçoroca 3 e 4 que estão na mesma propriedade.

**Figura (D):** Voçoroca 04, traçado azul indica os limites da incisão, setas indica comprimento, largura profundidade e igarapé. **Fonte:** Anne Dirane, 2012.

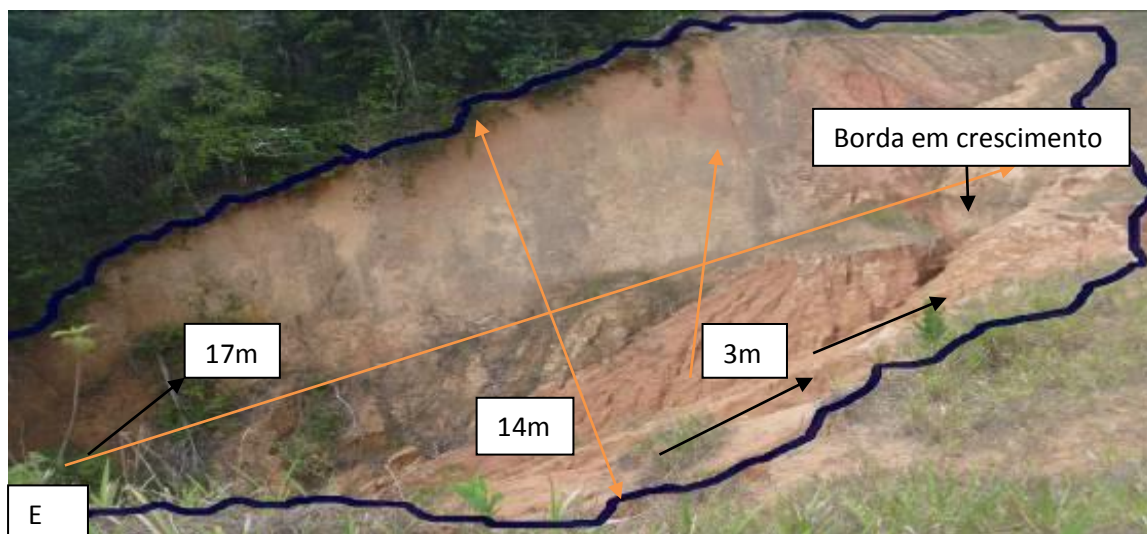
A quinta voçoroca ocorreu devido ao escoamento superficial com vegetação e declividade a montante e vegetação a jusante. Não possui danos materiais com relação a danos ambientais esta ocorrendo a queda em bloco da borda lateral, a medidas de contenção adotadas tem gramíneos em patamares e canaleta com forma de escadaria o custo da recuperação para construção civil é R\$ 32,13.

Com relação a sua forma é uma voçoroca irregular do tipo conectada ocupa uma área de 238m<sup>2</sup> com volume erodido de 714m<sup>3</sup> distante da pista a 16,10m seu tamanho muito pequeno, figura (E) .

**Figura (E):** Voçoroca 05, traçado azul indica os limites da incisão, setas indica comprimento, largura e profundidade. **Fonte:** Anne Dirane, 2012.

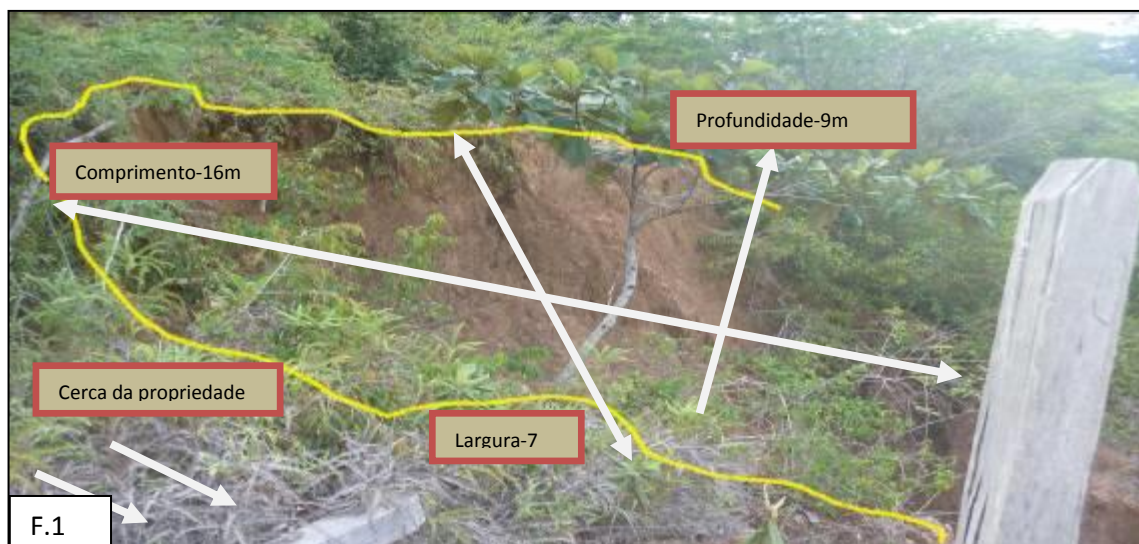
Com relação a danos materiais temos a destruição da cerca do terreno e danos ambientais têm o assoreamento e não possui medidas de contenção. A sua evolução esta em direção a pista em curto prazo. De acordo com sua morfometria trata-se de uma voçoroca do tipo conectada com a forma retangular ocupa uma área de 235,8m<sup>2</sup> com volume erodido de 2, 122.2m<sup>3</sup> com Ph 6.8.

No primeiro monitoramento seu comprimento estava com 16m e largura de 7m com profundidade de 9m distante da pista a 9,60m, (figura F.1). No segundo monitoramento seu comprimento evolui para 26,20m com largura de 9m com profundidade de 9m, distante da pista a 8,30m, (Figura F.2).

**Figura (F.1):** Voçoroca 06, 1º monitoramento- traçado amarelo indica os limites da incisão, setas indicam comprimento, largura e profundidade. **Fonte:** Anne Dirane, 2012.

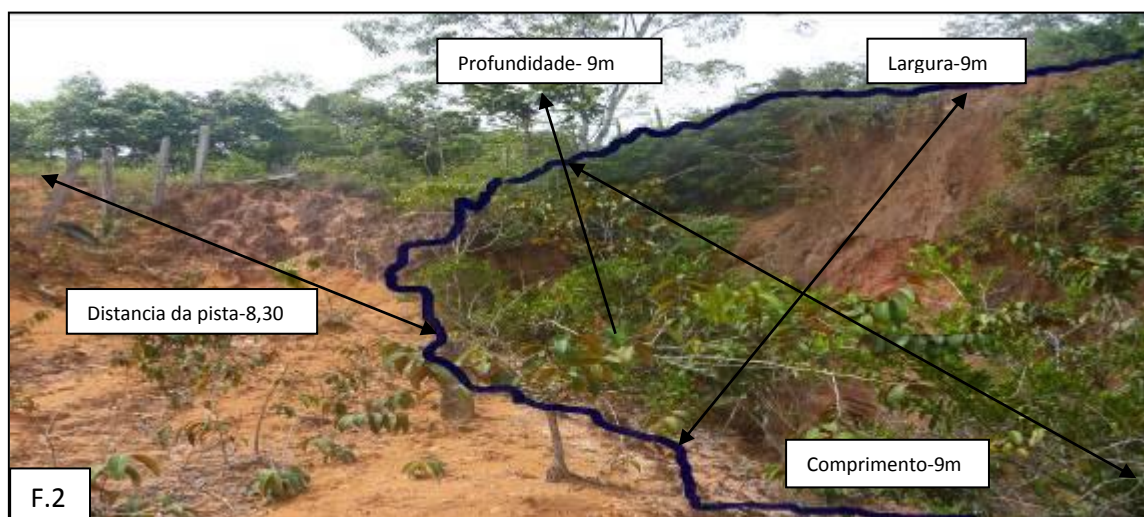
**Figura (F.2):** Voçoroca 06, 2º monitoramento traçado azul indica os limites da incisão, setas indica comprimento, largura e profundidade. **Fonte:** Anne Dirane, 2013.

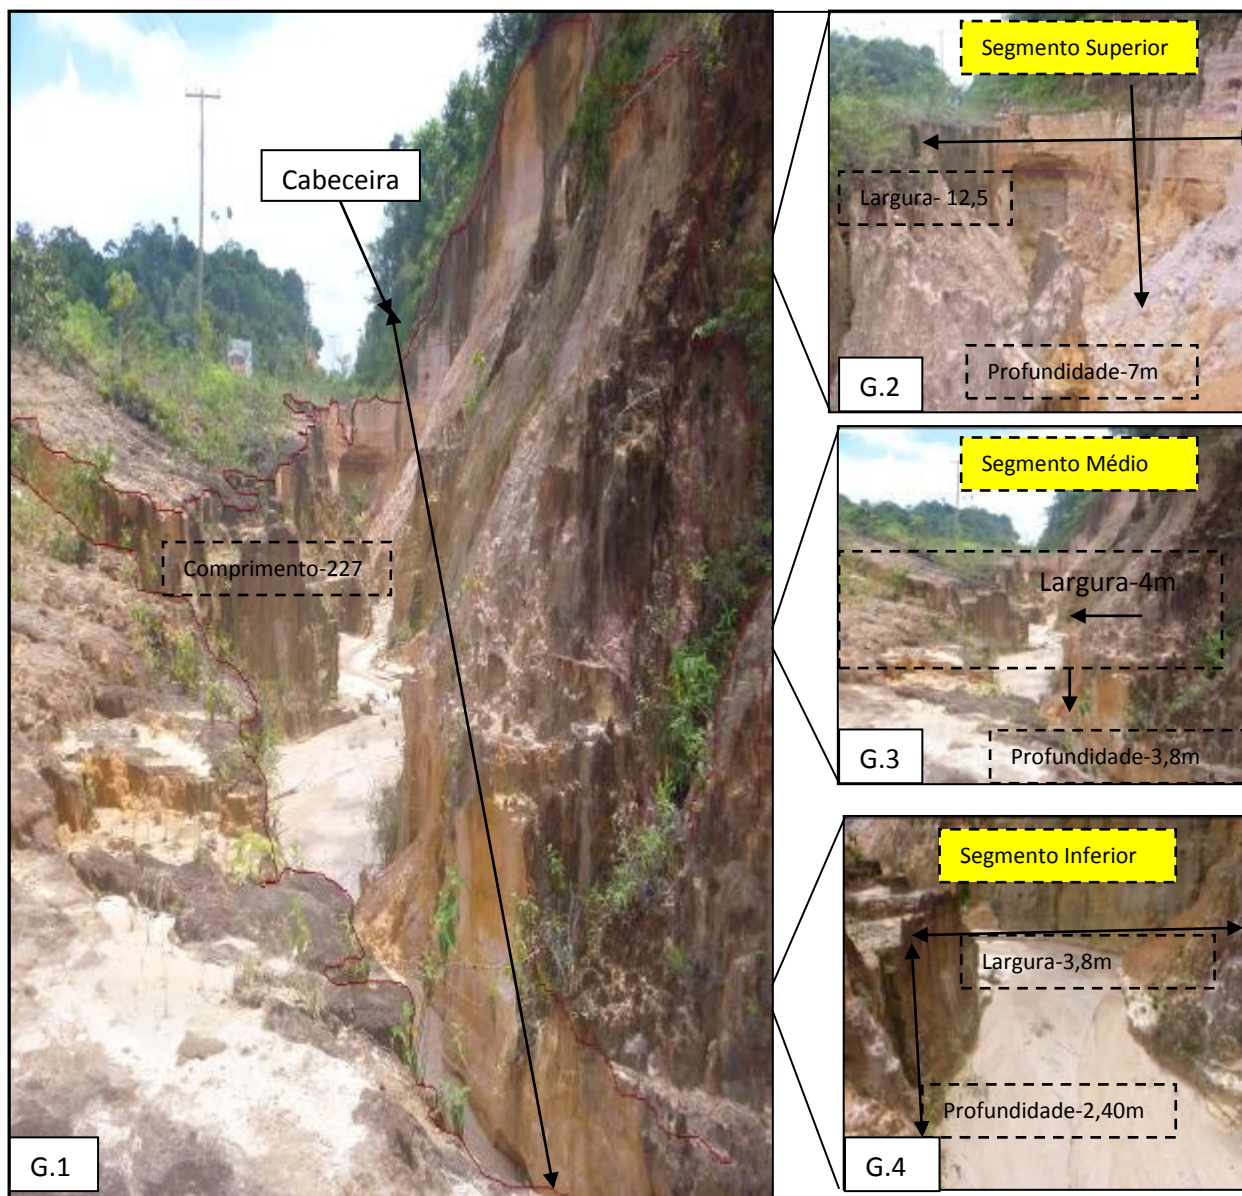
A sétima voçoroca foi encontrada no Km 135 localizada a margem esquerda da pista direção a Itacoatiara. A sua ocorrência se deu devido à canaleta e escoamento concentrado com ocupação a montante de vegetação e a jusante de vegetação e igarapé. Em relação a danos ambientais temos o assoreamento, não possui danos materiais nem medidas de contenção, a sua evolução esta em crescimento paralelo a pista o custo da recuperação para construção civil é R\$ 893,81.

É uma voçoroca do tipo conectada sua forma e irregular de tamanho médio com área ocupada de 2, 837.5m<sup>2</sup> e volume erodido de 19, 862.5m<sup>3</sup>. Encontra-se na encosta inferior com crosta compactada e surgimento de água na cabeceira.

De acordo com o primeiro monitoramento o seu comprimento era de 183m com largura de 12,5m e profundidade de 7m distante da pista a 2,60m. No segundo monitoramento seu comprimento evolui para 227m com largura no segmento superior 12,5 seguimentos, médio 2,80 e inferior 4,0m e profundidade nos seguimentos superior 7m seguimento médio 3,8 e inferior 2,40 distante da pista a 2,20 (Figura G).

**Figura (G.1):** Voçoroca 07, traçado em vermelho indica os limites da incisão, seta comprimento./ **Figura (G.2)** Seguimento superior, setas indicam largura e profundidade./ **Figura (G.4)** Seguimento médio, setas indicam largura e profundidade./ **Figura (G.5)** Seguimento inferior, setas indicam largura e profundidade.

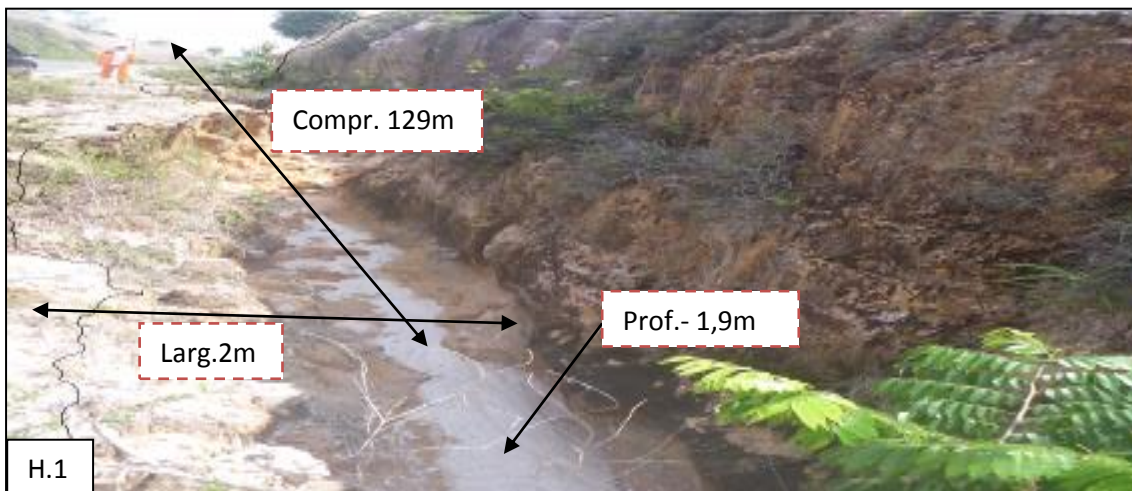
A oitava voçoroca foi encontrada no Km 135 localizada a margem esquerda da pista direção a Itacoatiara a sua ocorrência originou devido ao escoamento com inclinação da vertente paralela a pista com uso a ocupação na área a montante de vegetação e a ocupação a jusante e igarapé. Em relação a danos ambientais temos o assoreamento, não possui danos materiais nem medidas de contenção o custo da recuperação para construção civil é R\$ 20,86.

De acordo com o primeiro monitoramento o seu comprimento era de 129m com largura de 2m e profundidade de 1,9m distante da pista a 2,10m, figura (H.1). No segundo monitoramento seu comprimento evolui para 138m com largura de 2,80m e profundidade 1,20m distante da pista 2,10m, (figura H.2) a figura (H.3) representa o croqui da voçoroca 8 .

**Figura (H.1):** Voçoroca 08, 1º monitoramento- traçado preto indica os limites da incisão, setas indicam comprimento, largura e profundidade. **Fonte:** Anne Dirane, 2012.

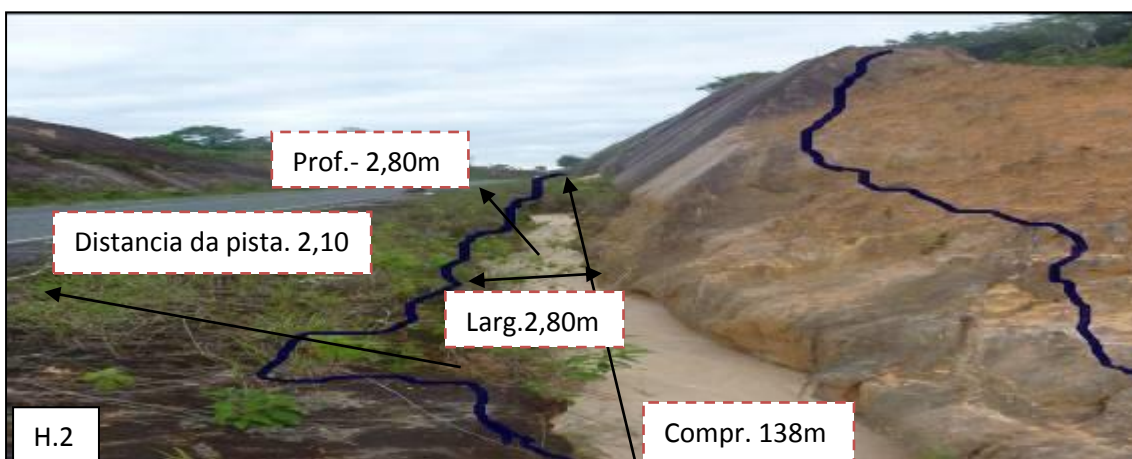
**Figura (H.2):** Voçoroca 08, 2º monitoramento- traçado azul indica os limites da incisão, setas indicam comprimento, largura, profundidade e distancia da pista. **Fonte:** Anne Dirane, 2012.

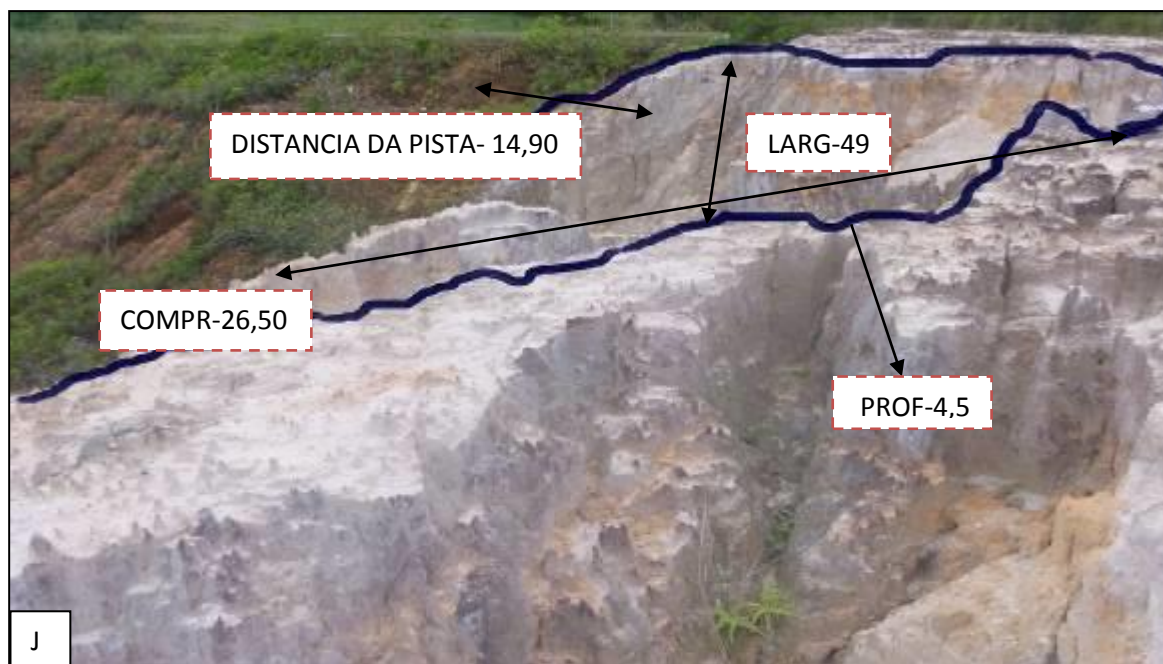
A nona voçoroca foi encontrada no Km 136 localizada a margem esquerda da pista direção a Itacoatiara. Ocorreu devido ao escoamento superficial com ocupação a área montante de vegetação e terraplanagem e na área a jusante um igarapé. Não possui danos materiais nem medidas de contenção com relação a danos ambientais temos lixo e entulhado o custo da recuperação para construção civil é R\$ 338,90.

Com relação ao primeiro cadastramento o comprimento é de 26,50m com largura de 49m e profundidade 4,5m. No segundo monitoramento o comprimento e a largura permaneceram apenas a profundidade evolui para 5,80 distantes da pista 14,90 (figura J).

**Figura (J):** Voçoroca 09, 2° monitoramento- traçado azul indica os limites da incisão, setas indicam comprimento, largura, profundidade e distancia da pista. **Fonte:** Anne Dirane, 2013

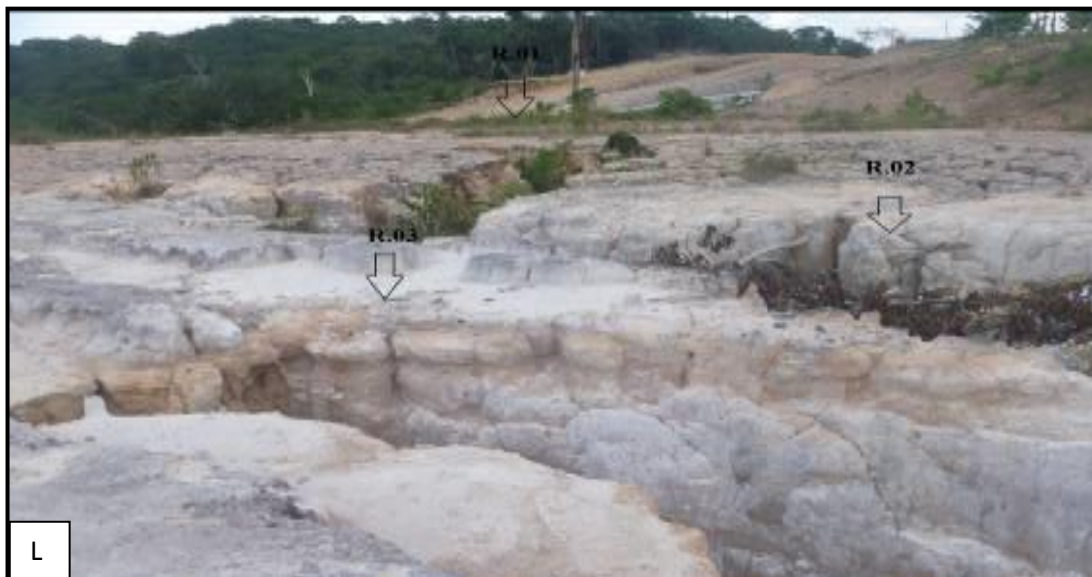
As voçorocas 10, 11 e 12 foram cadastradas como ravinas no primeiro monitoramento na mesma propriedade que se encontra a voçoroca de numero 09 nenhuma possuem danos materiais e nem medidas de contenção com relação a danos ambientais temos a erosão, assoreamento e lixo acumulado. (figura L).

**Figura (L):** 1º monitoramento- Ravinas. **Fonte:** Anne Dirane, 2012.

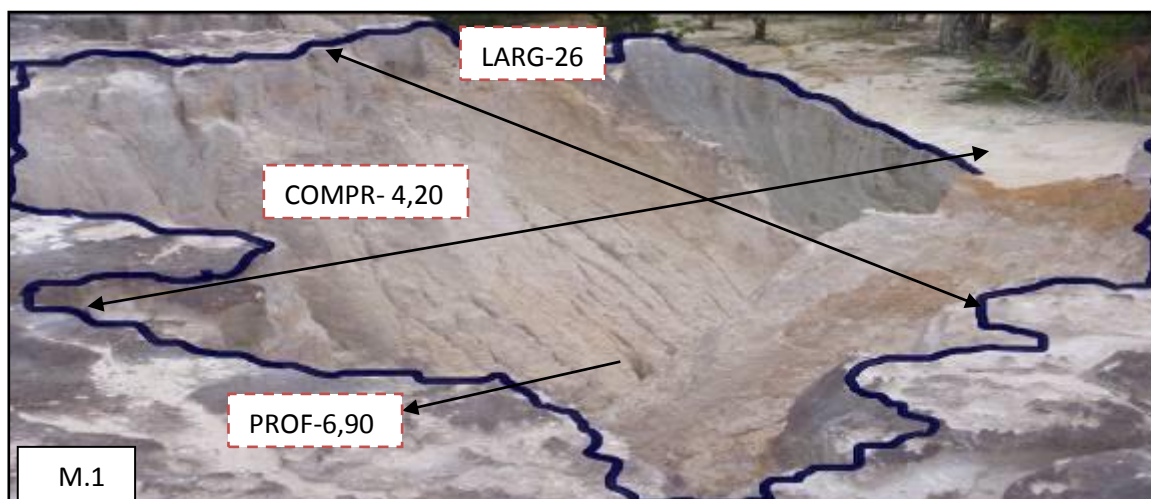
É uma voçoroca do tipo desconectada com forma ramificada de tamanho muito pequeno ocupa uma área de 190,20m<sup>2</sup> com volume erodido de 753,49m<sup>3</sup> o custo da recuperação para construção civil é R\$ 33,90. Encontra-se em uma encosta com solo compactado. Seu comprimento é de 4,20m com largura de 26m e profundidade 6,90m distante da pista a 19,20m (M.1).

**Figura (M.1):** Voçoroca 10, 2º monitoramento- traçado azul indica os limites da incisão, setas indicam comprimento, largura, profundidade. **Fonte:** Anne Dirane, 2013

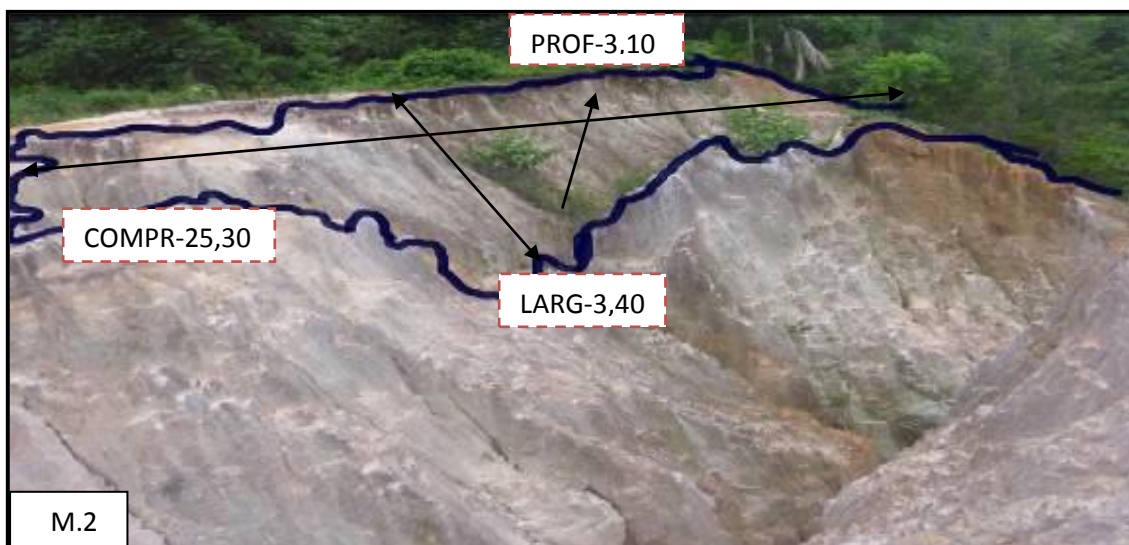
recuperação para construção civil é R\$ 11,99. Encontra-se em uma encosta com solo alterado e compactado. Seu comprimento é de 25,30m com largura de 3,40m e profundidade 24,20m distante da pista a 24,20m (Figura W. 2).

**Figura (M. 2):** Voçoroca 11, 2º monitoramento- traçado azul indica os limites da incisão, setas indicam comprimento, largura, profundidade. **Fonte:** Anne Dirane, 2013.

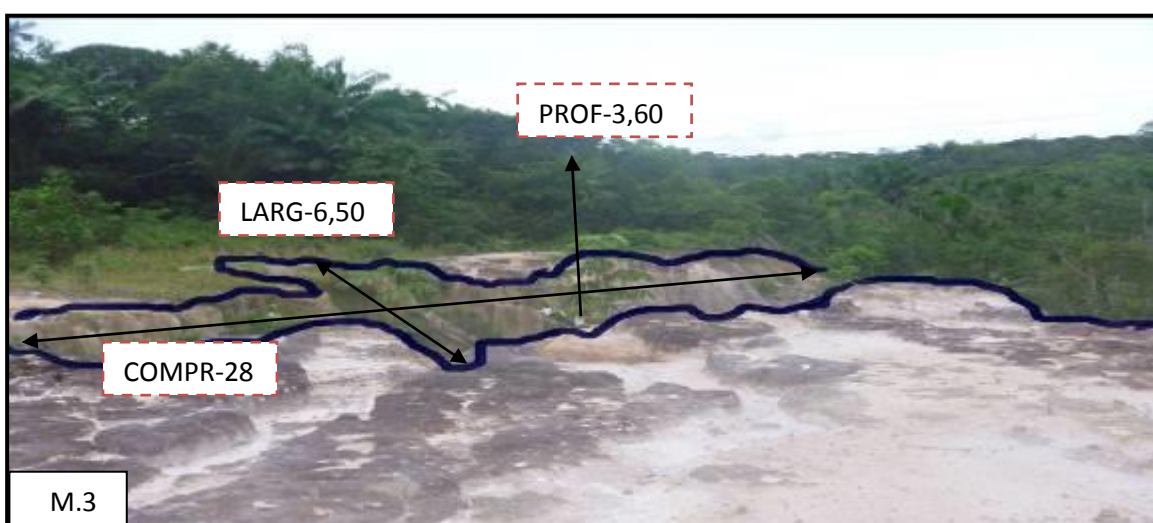
É uma voçoroca do tipo conectada com forma bifurcada de tamanho muito pequeno ocupa uma área de 182m<sup>2</sup> com volume erodido de 655,2m<sup>3</sup> o custo da recuperação para construção civil é R\$ 29,47. Encontra-se em uma encosta com solo compactado e alterado. Seu comprimento é de 28m com largura de 6,50m e profundidade 3,60m distante da pista a 27,40m (Figura W. 3).

**Figura (M. 3):** Voçoroca 12, 2º monitoramento- traçado azul indica os limites da incisão, setas indicam comprimento, largura, profundidade. **Fonte:** Anne Dirane, 2013.

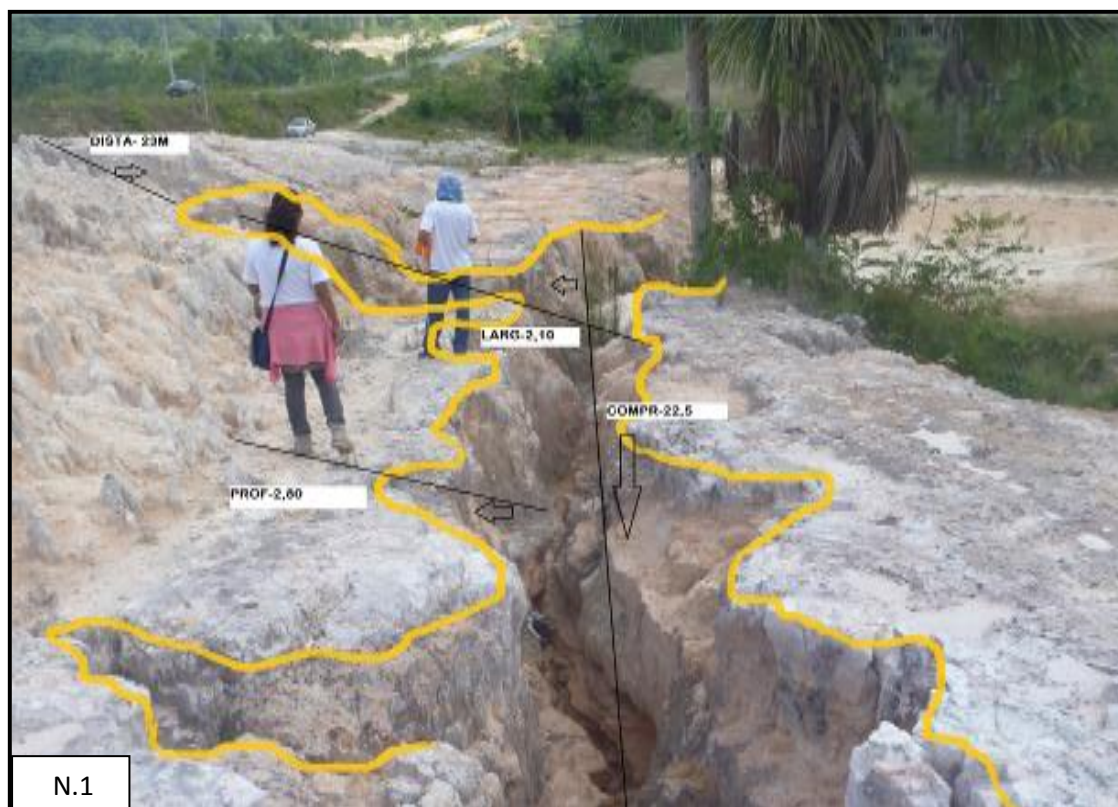
Em relação a danos ambientais temos o assoreamento, lixo entulhado e assoreamento do leito, não possui danos materiais nem medidas de contenção. É uma voçoroca do tipo conectada com a forma bifurcada ocupa uma área de 90,16m<sup>2</sup> com volume erodido de 338,1m<sup>3</sup>, classificada com tamanha muito pequena encontra-se na encosta com o solo alterado e compactado o custo da recuperação para construção civil é R\$ 15,21.

De acordo com o primeiro monitoramento o seu comprimento era de 22,5m com largura de 2,10m e profundidade de 2,80m distante da pista a 23m, (figura N.1). No segundo monitoramento seu comprimento evolui para 39,20m com largura de 2,30m e profundidade 3,75m distante da pista a 19,3m (figura N. 2).

**Figura (N.1):** Voçoroca 13, 1º monitoramento- traçado amarelo indica os limites da incisão, setas indicam comprimento, largura, profundidade e distancia da pista. **Fonte:** Anne Dirane, 2012.

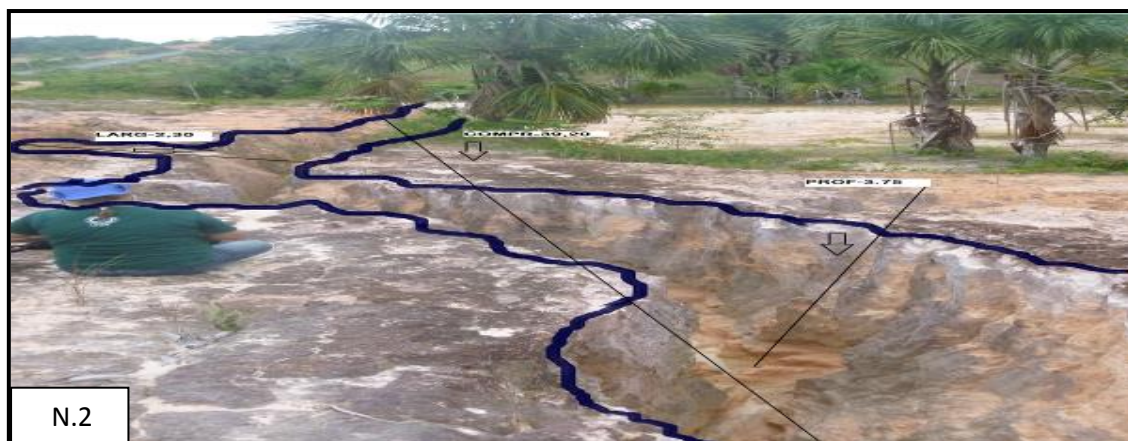
**Figura (N.2):** Voçoroca 13, 2º monitoramento- traçado azul indica os limites da incisão, setas indicam comprimento, largura, profundidade. **Fonte:** Anne Dirane, 2013.

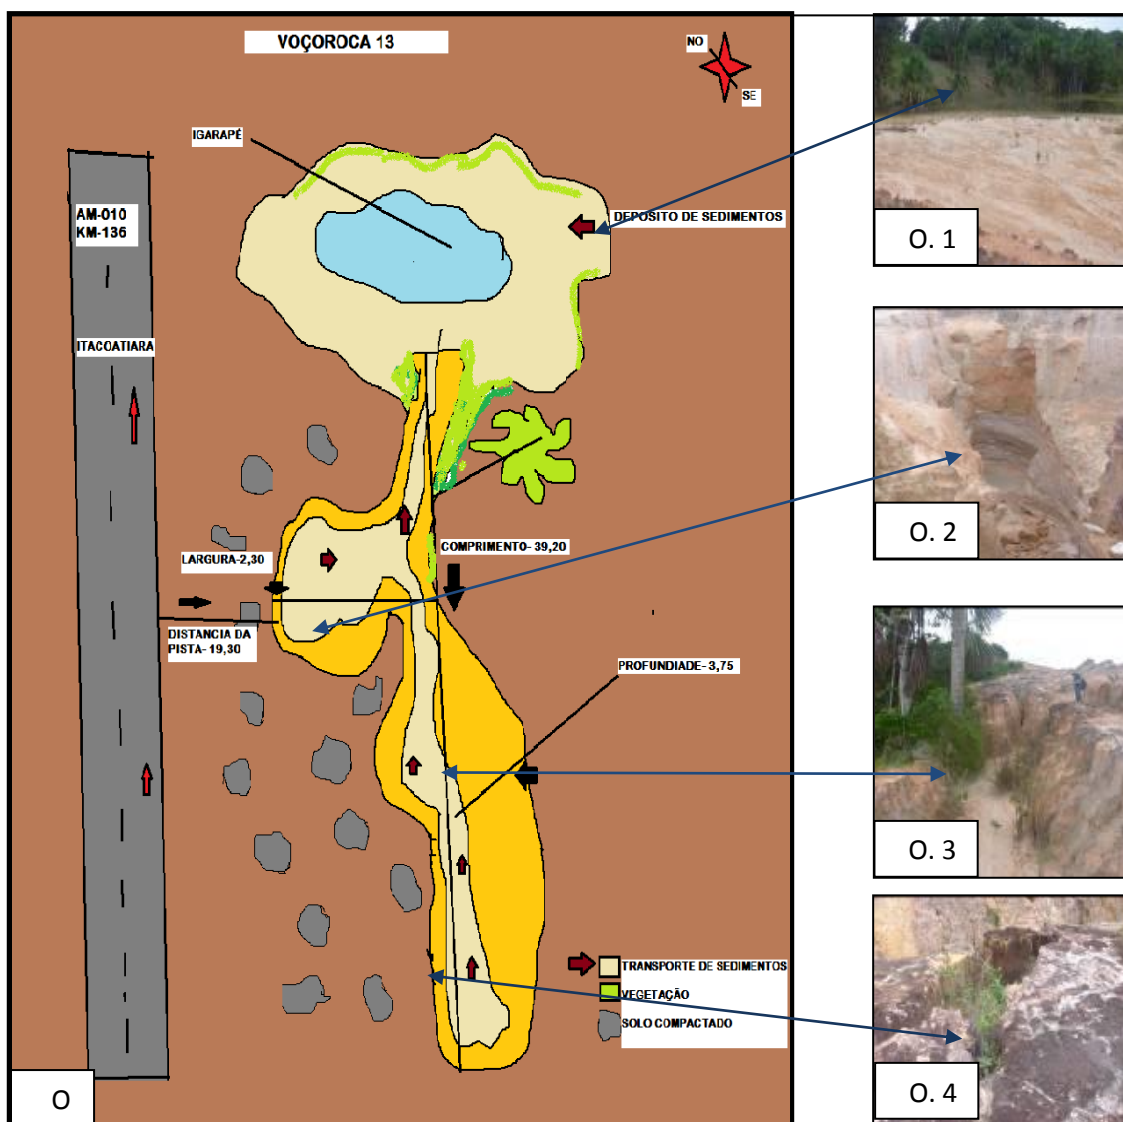
**Figura (O):** Croqui da voçoroca 13./ **Fonte:** Miriliane Fernandes, 2013. **Figura (O.1):** Deposito de sedimentos./ **Figura (O.2):** Sulco./ **Figura (O3):** Transporte de sedimentos./ **Figura (O4):** Solo compactado.

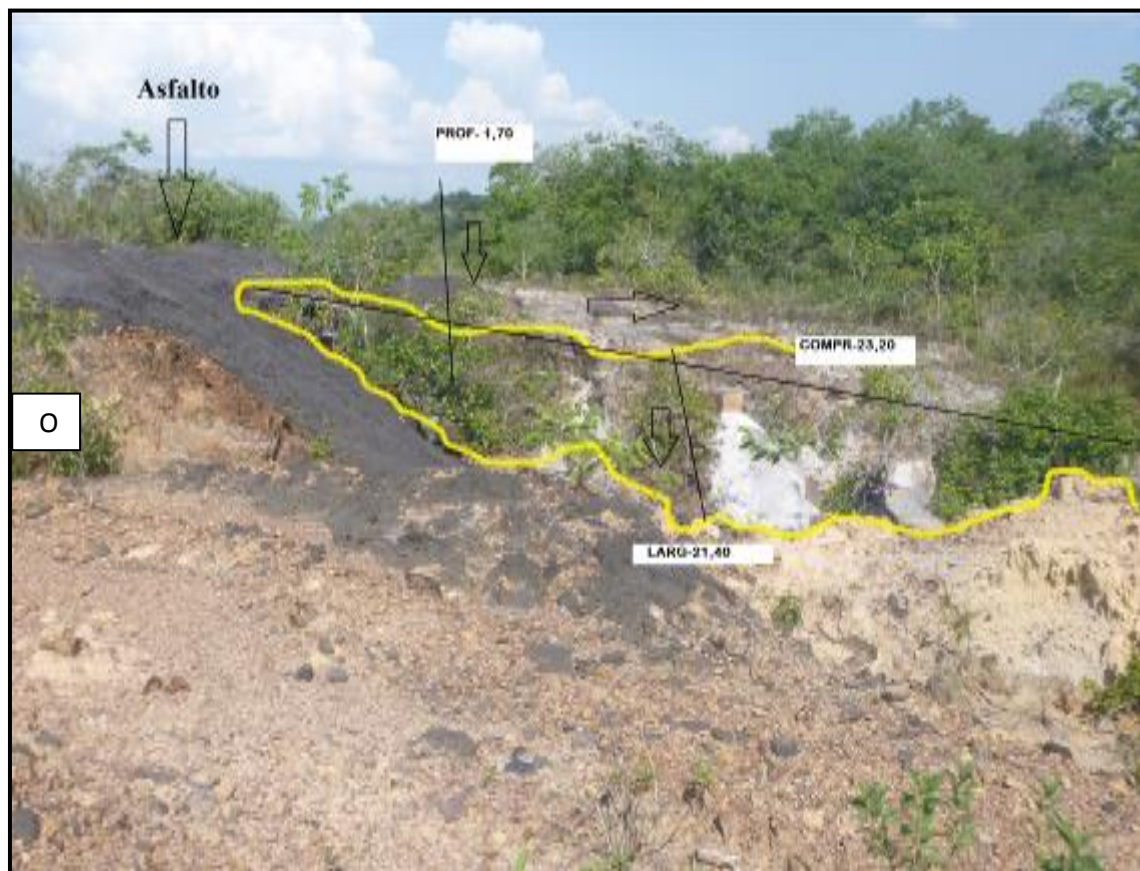
Em relação a danos ambientais temos o assoreamento, presença de seixos, lateritas e resto de asfalto na cabeceira. Não possui danos materiais nem medidas de contenção o custo da recuperação para construção civil é R\$ 116,00.

É uma voçoroca do tipo conectada com a forma dentritica ocupa uma área de 665,05m<sup>2</sup> com volume erodido de 3458,26m<sup>3</sup>, classificada com tamanha muito pequena encontra-se na encosta mediana com o solo alterado e compactado, crostas e aterro.

De acordo com o primeiro monitoramento o seu comprimento era de 23,20m com largura de 21,40m e profundidade de 1,70m distante da pista a 11,30m, (figura P). No segundo monitoramento seu comprimento evolui para 28,30m com largura de 23,50m e profundidade 5,20m distante da pista 6,60m, (figura P.1).

**Figura (P):** Voçoroca 14, 1º monitoramento- traçado amarelo indica os limites da incisão, setas indicam comprimento, largura e profundidade. **Fonte:** Anne Dirane, 2012.

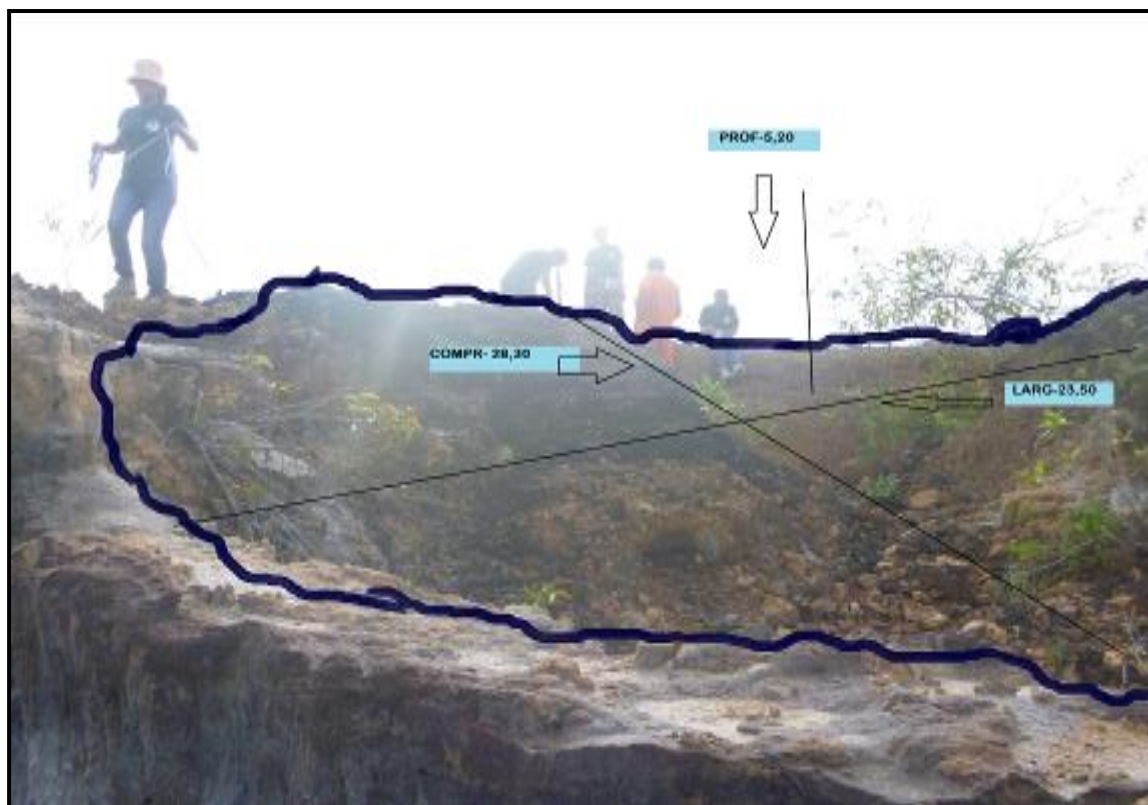
**Figura (P.1):** Voçoroca 14, 2º monitoramento- traçado azul indica os limites da incisão, setas indicam comprimento, largura, profundidade. **Fonte:** Anne Dirane, 2013.
