ANÁLISE DA OCORRÊNCIA DE VOÇOROCAS NA RODOVIA AM-
352, NO AMAZONAS.

RELATÓRIO FINAL
PIB – H – 0037/2012
ANÁLISE DA OCORRÊNCIA DE VOÇOROCAS NA RODOVIA AM-
352, NO AMAZONAS.

Voluntária: Deiziane Marreiros Silva

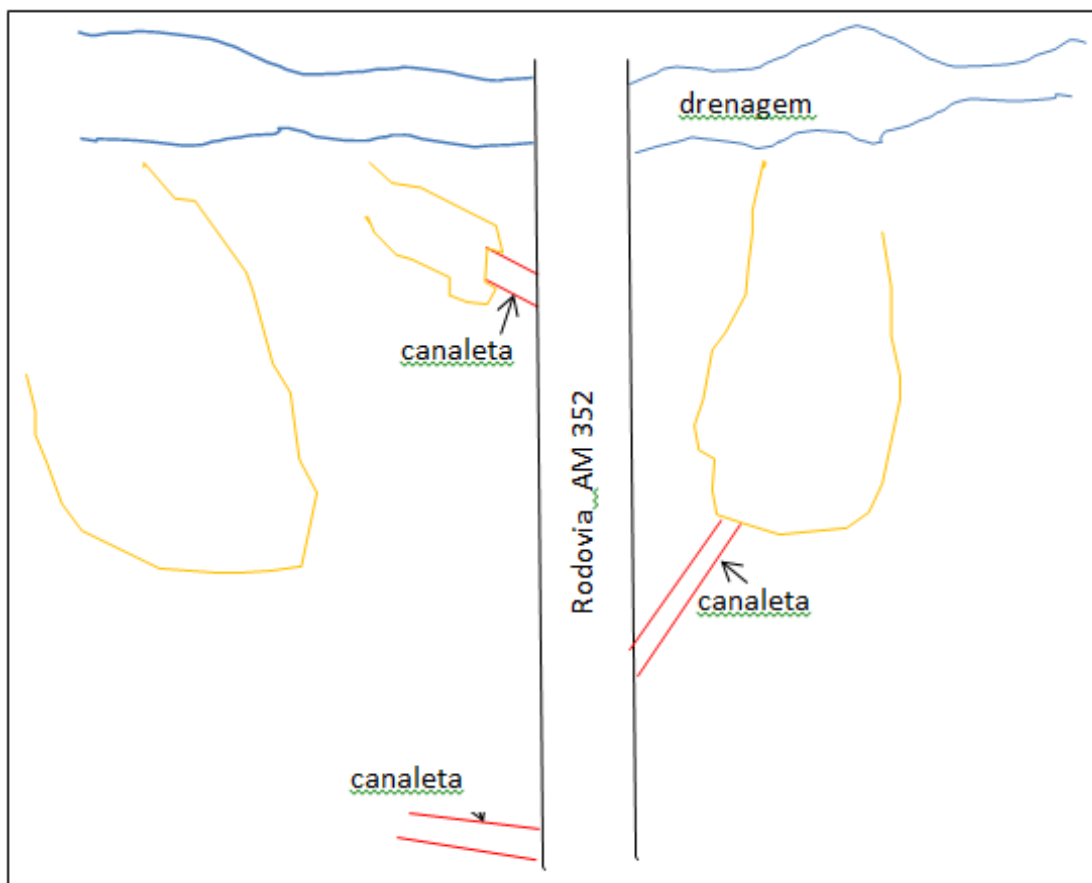
A rodovia AM 352 apresenta voçorocas a partir de 17,5 km do início da mesma. Nesse ponto foram verificadas 3 voçorocas. A primeira fica disposta na margem direita no sentido Manaus-Novo Airão, enquanto que as outras duas estão a margem esquerda no mesmo sentido (figura 5).

Figura 5: Croqui das três primeira voçorocas cadastradas. Org. Deiziane, julho/2013.

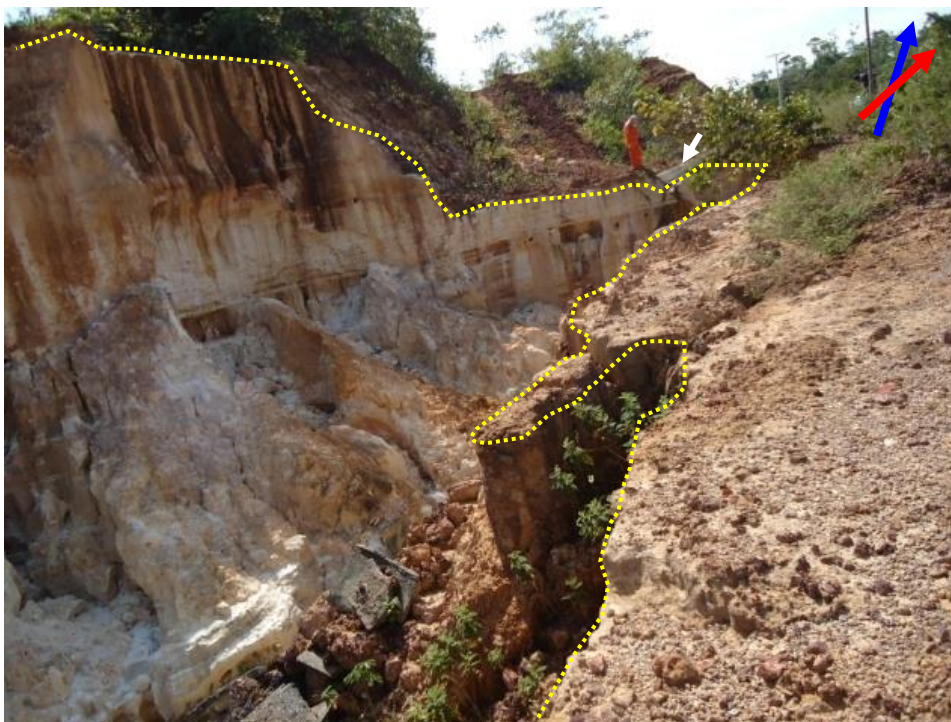
A primeira voçoroca localizada sob as coordenadas $S03^{\circ}09'43,1''$ e $W060^{\circ}42'28,4''$, apresenta crescimento no sentido Norte Sul, enquanto que a orientação da pista é Nor-noroeste Sul-sueste. Foi verificada a presença de canaleta (figura 6) que está disposta na mesma direção da voçoroca causando o aumento da incisão. O solo apresenta características de terraplanagem e compactação. Ao fundo do vale verifica-se que houve o assoreamento do canal com o material erodido. Na ocasião do monitoramento a incisão não havia alcançado a pista, mas se o crescimento persistir poderá haver rompimento dessa via de acesso, pois a voçoroca cresce em direção à pista. Apresentou crescimento desde o primeiro monitoramento como mostrado no quadro 1 de morfometria.

Figura 6: Voçoroca de número 1. A seta branca indica existência de uma canaleta na cabeceira da incisão. Enquanto que as setas azul e vermelho representam, respectivamente, a pista e a voçoroca. Foto: Deiziane, Novembro/2012.

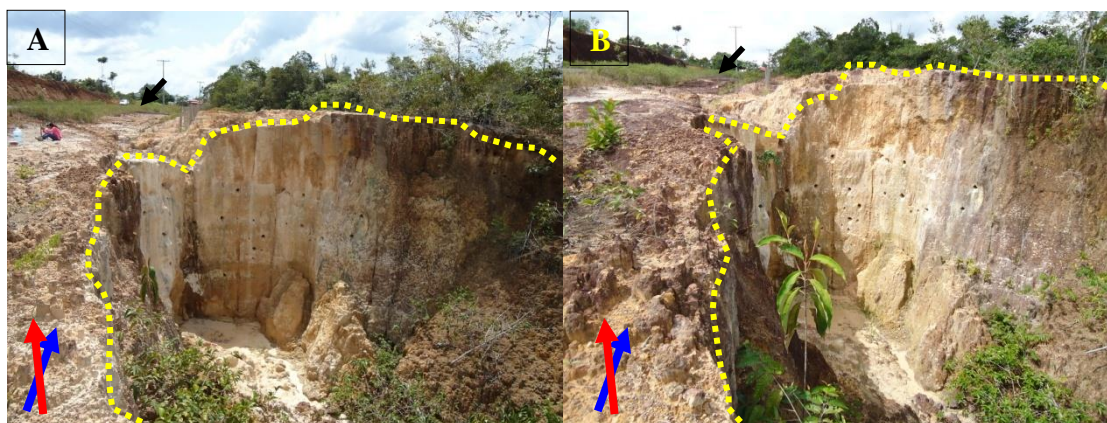
A segunda voçoroca (figura 7) monitorada está localizada na mesma quilometragem da primeira na margem oposta da rodovia, sob as coordenadas $S03^{\circ}09'44,0''$ e $W060^{\circ}42'29,1'$. Apresenta a forma retangular, é do tipo conectada, pois está ligada ao canal de drenagem que pela ação da erosão está sendo assoreado. As orientações da pista e da voçoroca conforme esquema mostra que a incisão apresenta risco à rodovia, pois seu sentido de crescimento ocorre em direção à mesma.

Figura 7: Voçoroca 2. A) primeiro monitoramento e B) segundo monitoramento. As setas em azul e vermelho indicam, respectivamente, a pista e o sentido do crescimento da incisão. A seta em preto indica a canaleta próximo a via. Fotos: Deiziane, (A) Novembro/2012 e (B) julho/2013.

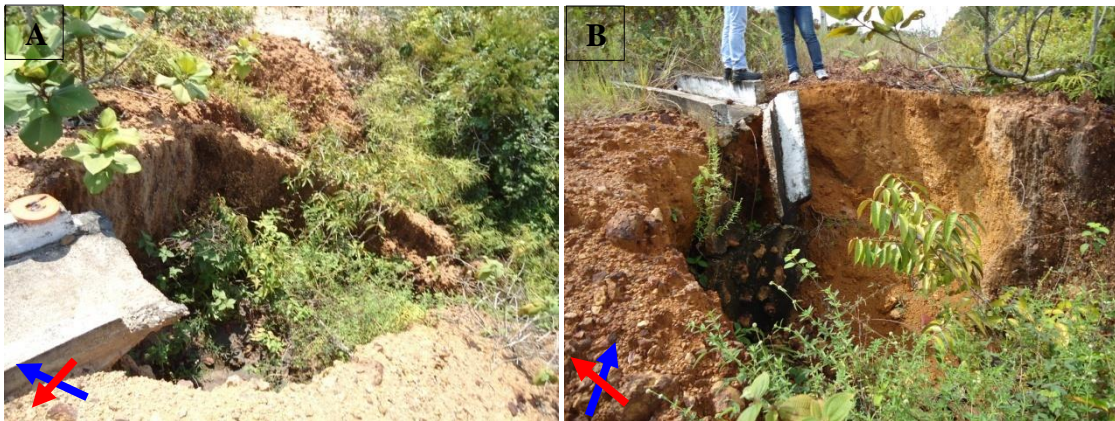
A terceira voçoroca foi localizada no mesmo quilômetro das duas primeiras e ao lado da segunda e corresponde ao ponto $S03^{\circ}09'43,6''$ e $W060^{\circ}42'29,2''$. Foi caracterizada em relação ao tipo como conectada, com forma irregular apresenta canaleta em sua cabeceira e na mesma orientação do crescimento da voçoroca em direção à pista (figura 8). Nessa incisão o solo apresenta características de aterro e se encontra alterado, compactado e com crostas. Apresentou crescimento entre os dois monitoramentos realizados causando a destruição da canaleta.

Figura 8: Voçoroca 3. As setas em azul e vermelho indicam, respectivamente, a pista e o sentido do crescimento da incisão. A) primeiro monitoramento e B) segundo monitoramento. Foto: Deiziane. (A) Novembro/2012 e (B) julho/2013.

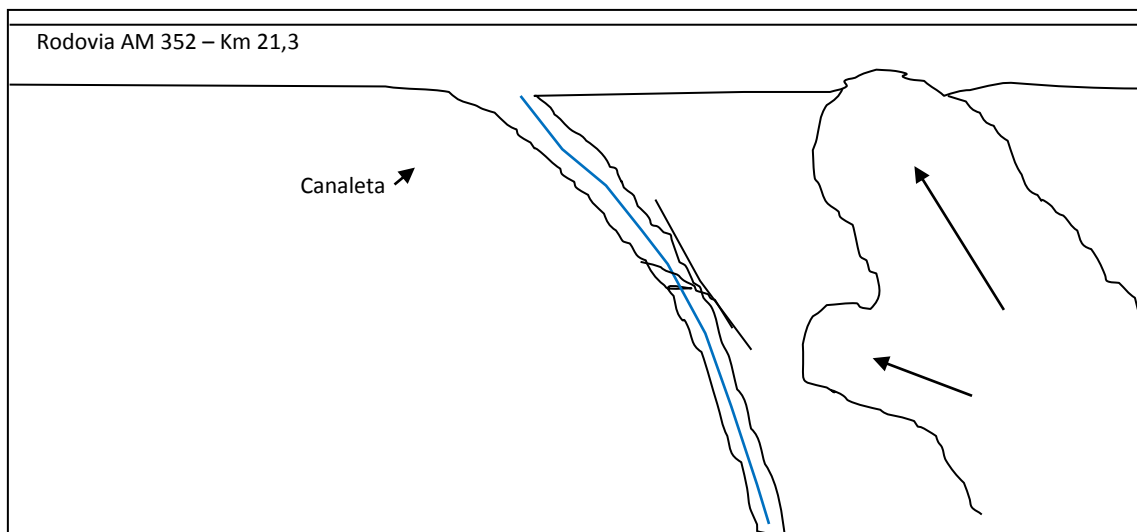
forma bifurcada, do tipo conectada ao canal de drenagem. Na data do monitoramento a voçoroca havia alcançado a pista 1,6 m causando transtornos ao tráfego de veículos, sendo que, até a presente data não foi realizado nenhuma medida de contenção. Desenvolveu-se em um talude com declividade de 24° pela presença de tubulação de manilha.

À jusante observou-se a presença de algumas moradias. Observou-se a presença de canaletas próximo a incisão, mas não estavam em contato com a voçoroca (figura 9).

Figura 9: Croqui que demonstra que a voçoroca 4 de forma bifurcada já atingiu a via de acesso e a canaleta não está disposta no mesmo sentido da voçoroca. Org. Deiziane, 2013.

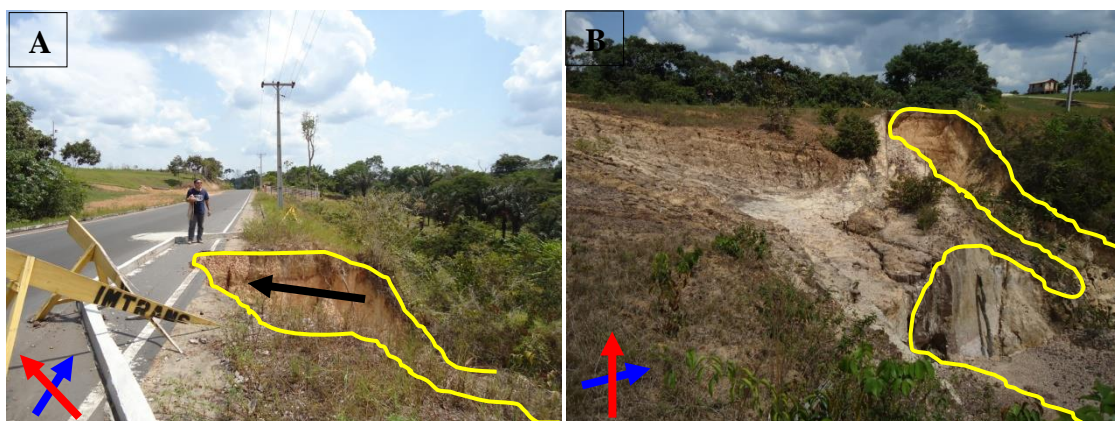
Figura 10: Voçoroca 4 no primeiro monitoramento. As setas em azul e vermelho indicam, respectivamente, a pista e o sentido do crescimento da incisão. Em A o contorno amarelo mostra que a incisão erosiva atingiu a pista, enquanto que em B o contorno em amarelo mostra a forma da incisão como bifurcada. Fotos. Deiziane, novembro/2012.

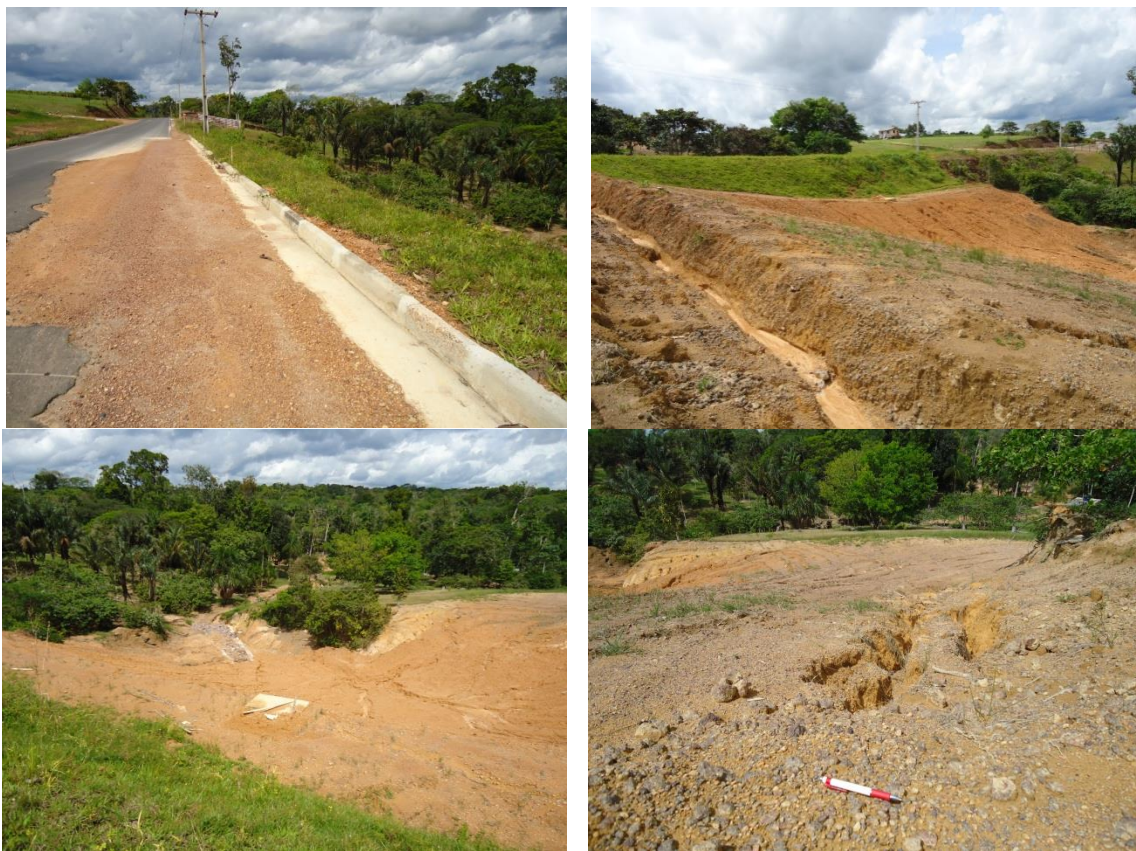
Figura 11: Após contenção da voçoroca 4 no segundo monitoramento. Fotos: Deiziane, julho/2013.

A contenção foi realizada ainda no ano de 2013, mas é possível notar a formação de sulcos no aterro, trazendo a possibilidade da voçoroca persistir em aparecer.

No segundo monitoramento foi verificado que houve recuperação da voçoroca número 4 (figura 11).

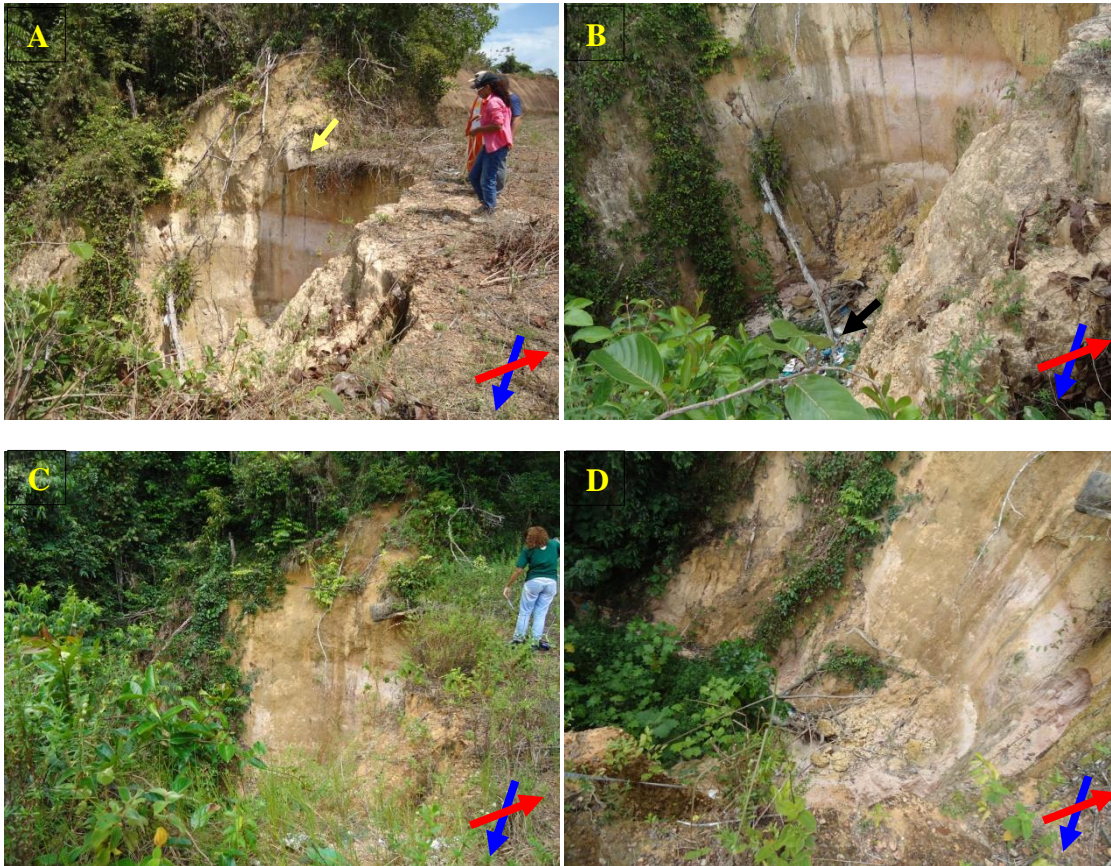
A voçoroca de número 5 (figura 12) foi localizada no Km 21,6 nas coordenadas S03°08'04,2'' e W060°43'55,2'' em uma área terraplanada, a mesma não passou por nenhuma medida de contenção, mas apresenta uma canaleta e solo o que pode intensificar a erosão na incisão. Seu crescimento está ocorrendo em direção à pista (figura 12).

Figura 12: Voçoroca 5. Primeiro monitoramento: Em A seta em amarelo mostra a presença da canaleta. Em B podemos constatar a presença de lixo. Segundo monitoramento: Em C a vegetação se expande e em D o lixo foi soterrado pelos sedimentos provenientes da erosão. Fotos: Deiziane. Novembro/2013.

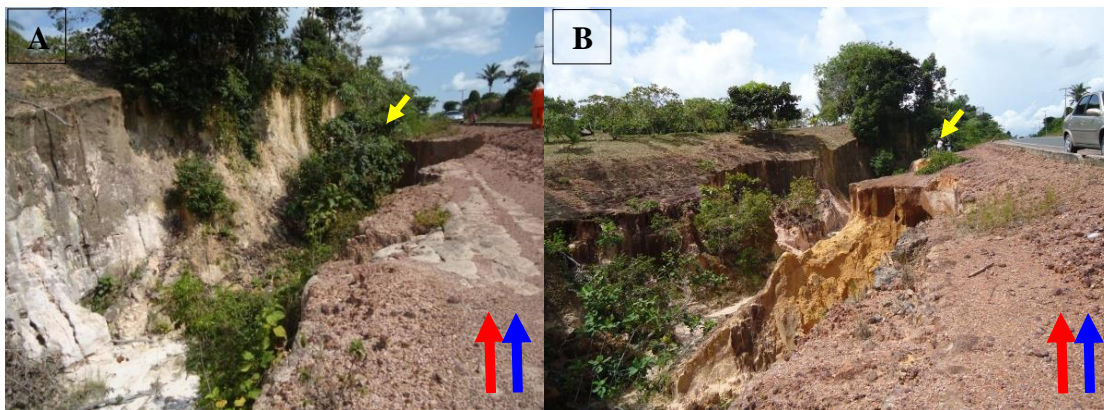
A voçoroca 6 (figura 13) está localizada no km 24,1e coordenadas $S03^{\circ}06'57,7''$ e $W060^{\circ}44'37,0''$, está conectada ao canal de drenagem, tem a forma irregular e cresce paralelamente a pista (figura 13). Apresenta uma canaleta encoberta pela vegetação, solo Latossolo, alterado em área terraplanada, compactado e com crostas.

O resultado do teste de penetrômetro demonstrou na repetição 3 que o solo é pouco resistente nos primeiros centímetros se tornando muito resistente em sua profundidade até 50 centímetros.

Figura 13: Voçoroca 6. As setas em azul e vermelho indicam, respectivamente, a pista e o sentido do crescimento da incisão. A seta amarela indica a presença de uma canaleta. Foto: Deiziane. Novembro/2012.

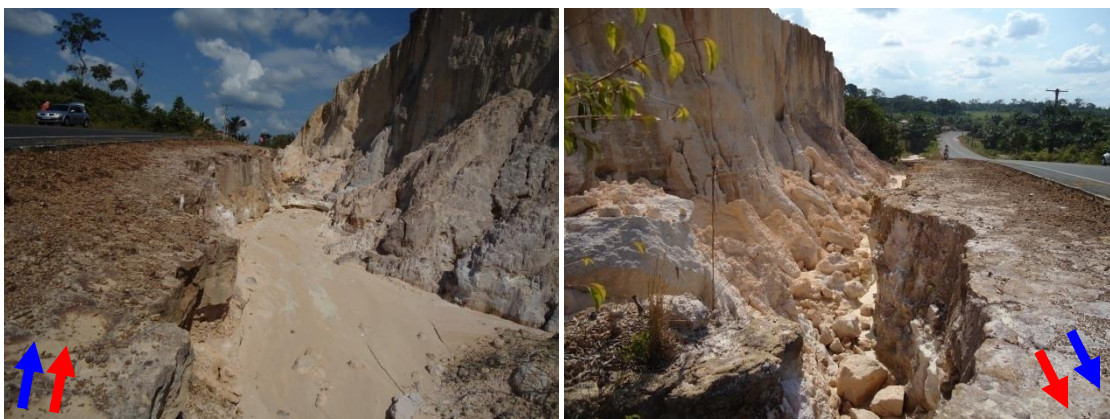
A voçoroca 7 (figura 14) foi cadastrada no km 51,5 sob as coordenadas $S02^{\circ}58'47,9''$ e $W060^{\circ}54'43,8''$, apresenta a forma retangular, é do tipo desconectada do vale, se desenvolve em uma encosta e paralelamente a pista (figura 14), ausência de canaletas. Apresenta um solo muito compactado a montante causando o aumento da erosão e assoreamento.

O solo está altamente compactado, pois em resultado do teste do penetrômetro constatou-se que a curva que mede a resistência do solo ultrapassa durante quase toda a profundidade de 50 centímetros.

Figura 14: Voçoroca 7. Primeiro monitoramento. As setas em azul e vermelho indicam, respectivamente, a pista e o sentido do crescimento da incisão. Fotos: Deiziane, novembro/2012.

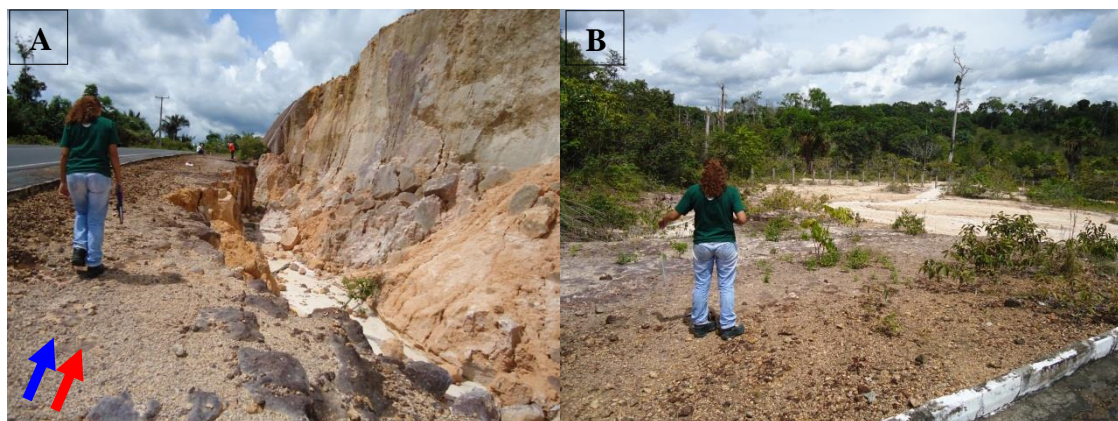
Figura 15: Voçoroca 7. Segundo monitoramento. Em A as setas em azul e vermelho indicam, respectivamente, a pista e o sentido do crescimento da incisão. Em B o canal assoreado. Fotos: Deiziane, julho/2013.

Como mostrado na figura 15 a erosão causa assoreamento no canal de drenagem localizado logo após a incisão.
