**CARACTERIZAÇÃO DOS CANAIS INCISOS DA BR 174  
TRECHO MANAUS - PRESIDENTE FIGUEIREDO (AM)**

**Bolsista: Letícia da Silva Lima, FAPEAM.  
Orientador: Prof. Msc. Deivison Carvalho Molinari.  
RELATÓRIO FINAL  
PIB –H/0070/2012  
CARACTERIZAÇÃO DOS CANAIS INCISOS DA BR-174  
TRECHO MANAUS - PRESIDENTE FIGUEIREDO (AM)**

**Resumo:** Este relatório apresenta o processo dinâmico existente dos canais incisões pertencentes a rodovia BR-174, especificamente no trecho entre as cidades de Manaus e Presidente Figueiredo (AM). De acordo com trabalhos prévios realizados por Vieira e Albuquerque (2004) e Vieira *et al.* (2005) a BR 174 apresentava 31 voçorocas cadastradas. No entanto, em 2010, Tavares (2010), realizaram recadastramento das incisões, acrescentando mais 2 canais incisos, demonstrando o caráter dinâmico destes processos. Acrescente-se a estes um outro elemento importante destacado por Molinari *et al* (no prelo) no qual a totalidade das voçorocas apresentam conexão com os 21 igarapés que entrecortam a rodovia, e que, portanto, realizam o assoreamento gradativo destes canais fluviais, alterando significativamente a paisagem local. Nesses trabalhos o monitoramento teve como embasame

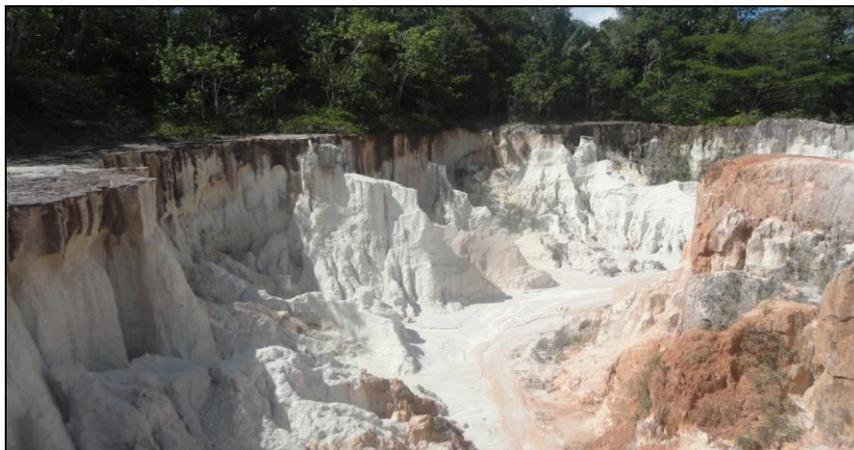
**Fig. 02** – Voçoroca tipo conectada, forma dendrítica. BR-174 km 45.  
**Fonte:** Letícia da S. Lima 17/01/2013.

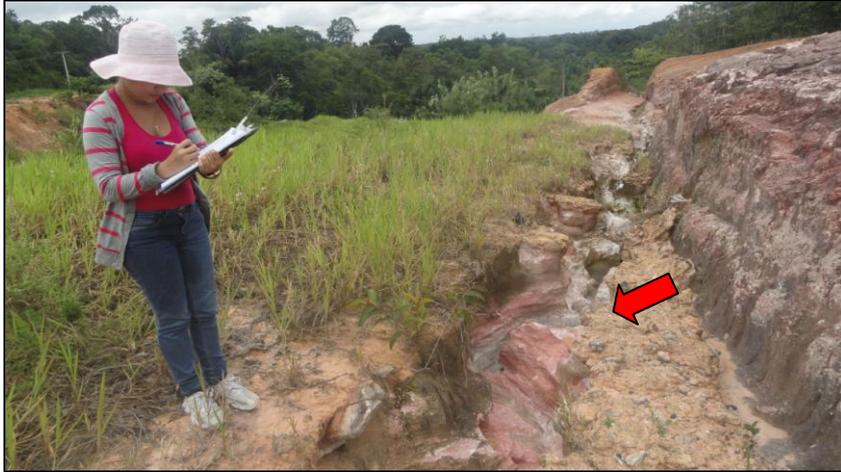
**Fig. 03** – Ravina (seta vermelha) BR-174 km 19.  
**Fonte:** Daniela P. Carvalho 17/01/2013.

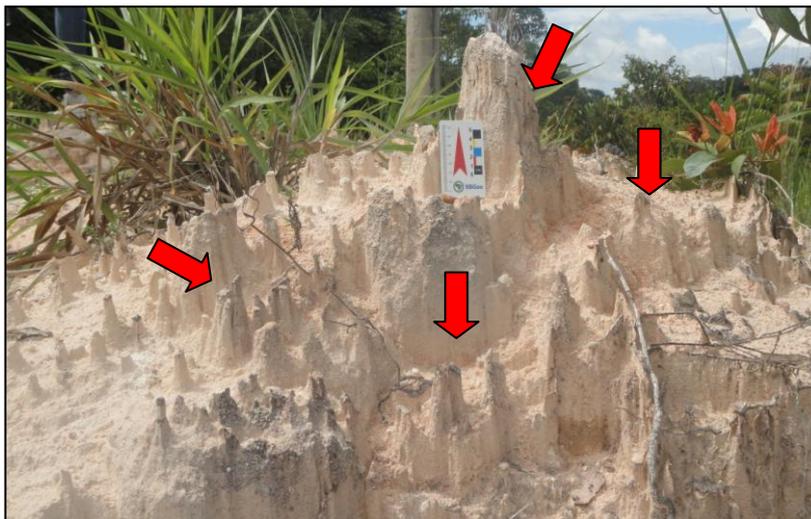
**Fig. 04** – Pedestais (seta vermelha), voçoroca do tipo conectada, forma bifurcada. BR-174 km 42.  
**Fonte:** Letícia da S. Lima 17/01/2013.

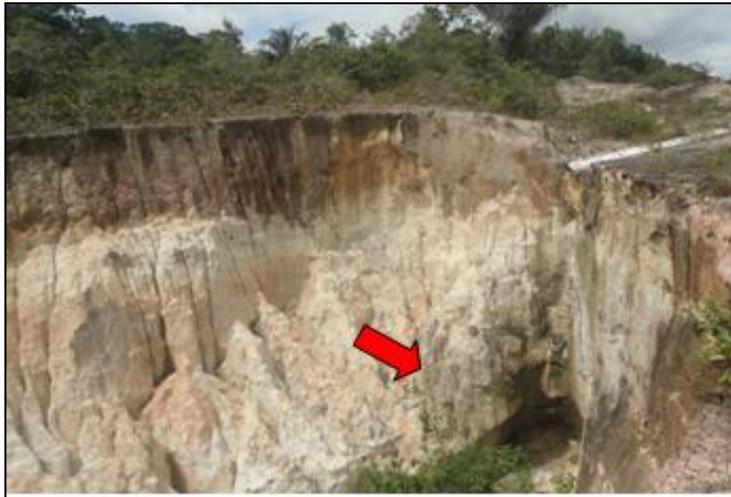
**Fig. 05** – Alcova de regressão (seta vermelha), voçoroca do tipo conectada, forma bifurcada. BR-174 km 42.

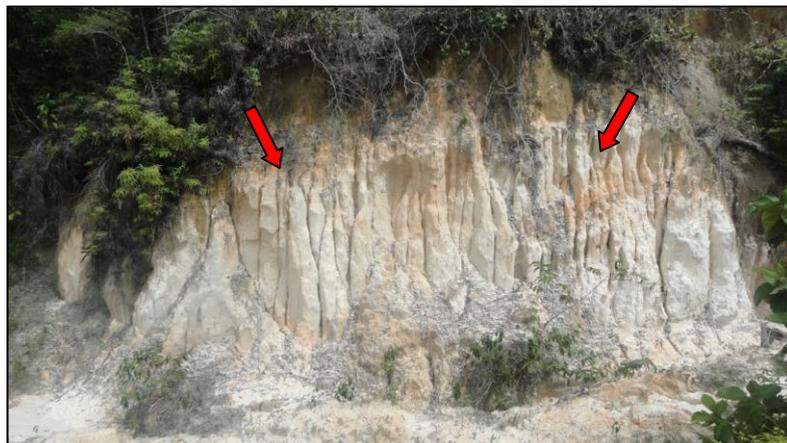
**Fig. 06** – Filetes subverticais (seta vermelha), voçoroca do tipo desconectada, forma dendrítica. BR-174 km 37.

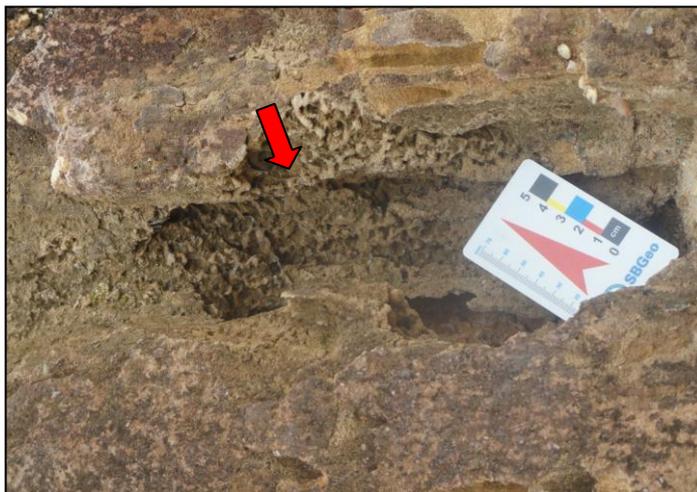
**Fig. 07** – Escamamentos (seta vermelha), voçoroca do tipo conectada, forma dendrítica. BR-174 km 06.

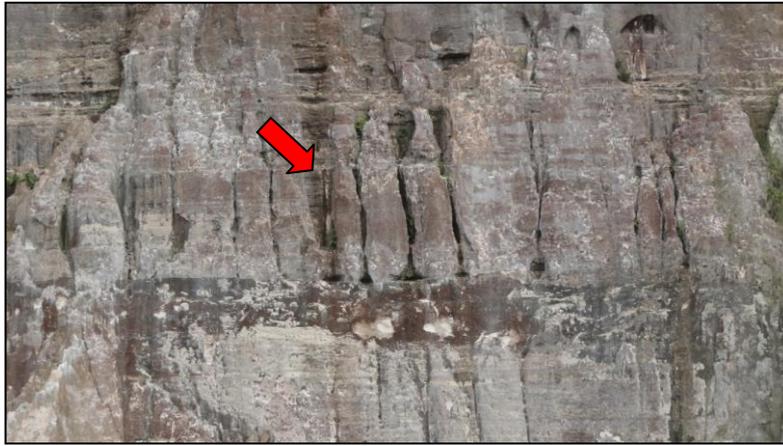
**Fig. 08** – Canelura (seta vermelha), voçoroca do tipo conectada, forma bifurcada. BR-174 km 52.

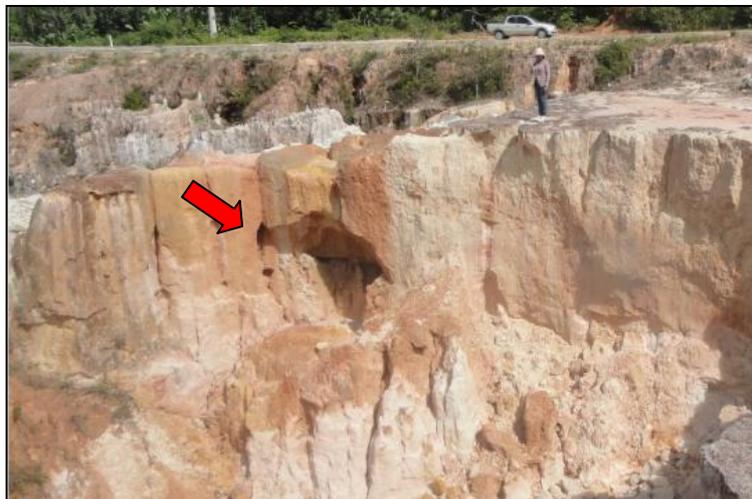
**Fig. 09** – Marmiteira Residual (seta vermelha), voçoroca do tipo conectada, forma dendrítica. BR-174 km 45.

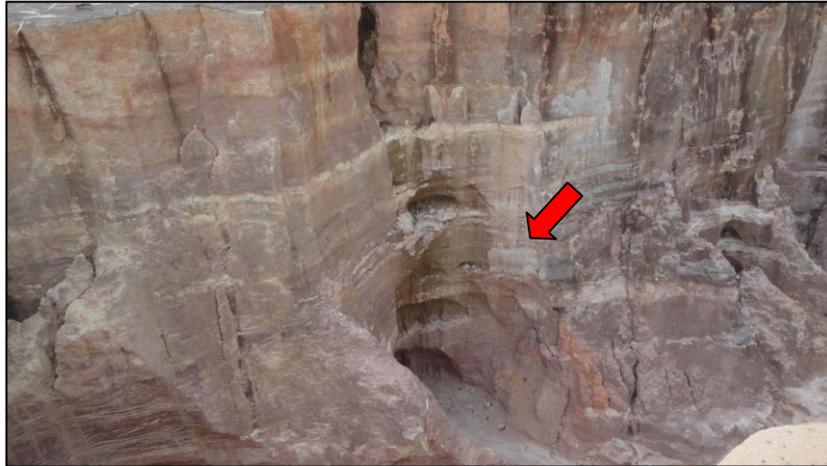
**Fig. 10** – Costelas (seta vermelha).  
**Fonte:** Letícia da S. Lima 17/01/2013.

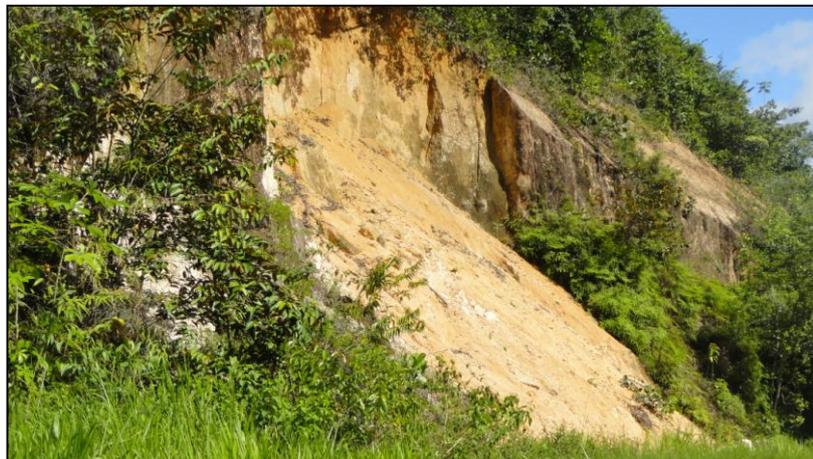
**Fig. 11** – Movimento de massa, escorregamento translacional. BR-174 km 42.  
**Fonte:** Daniela P. Carvalho 17/01/2013

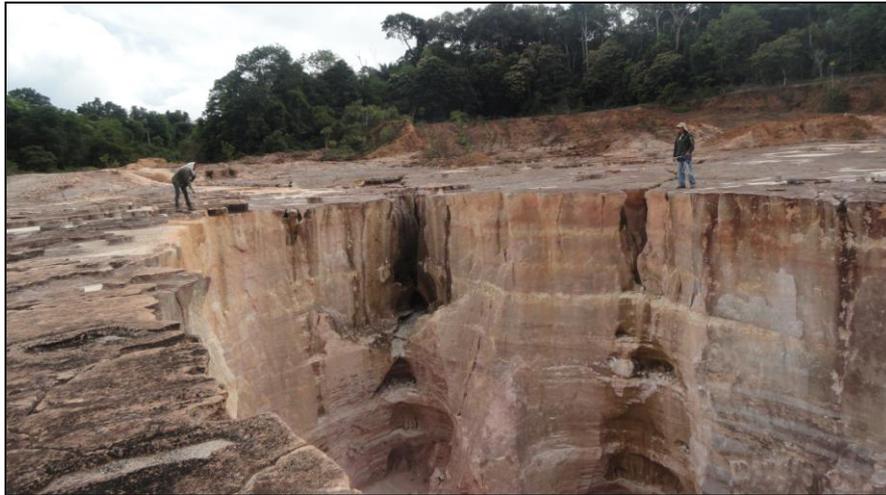
**Fig. 12**– Monitoramento morfométrico da largura da voçoroca. BR-174 km 56.  
**Fonte:** Letícia da S. Lima 17/01/2013.

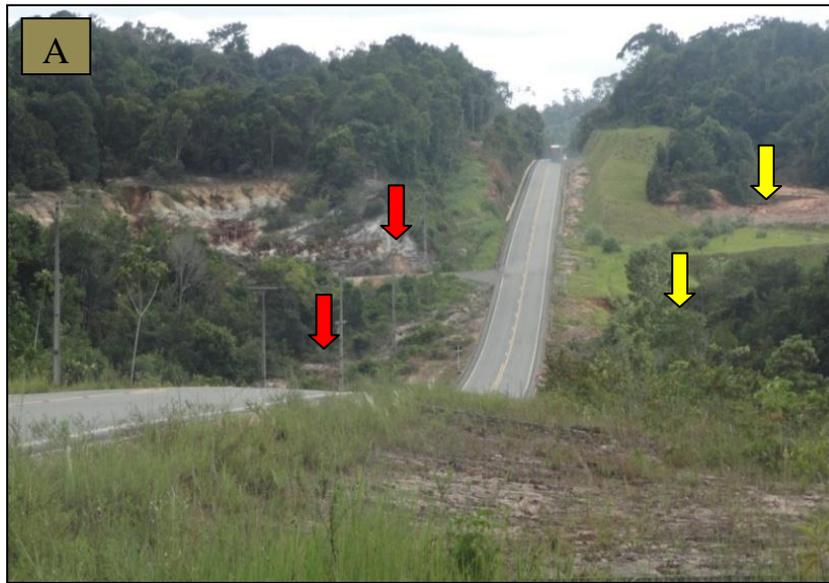
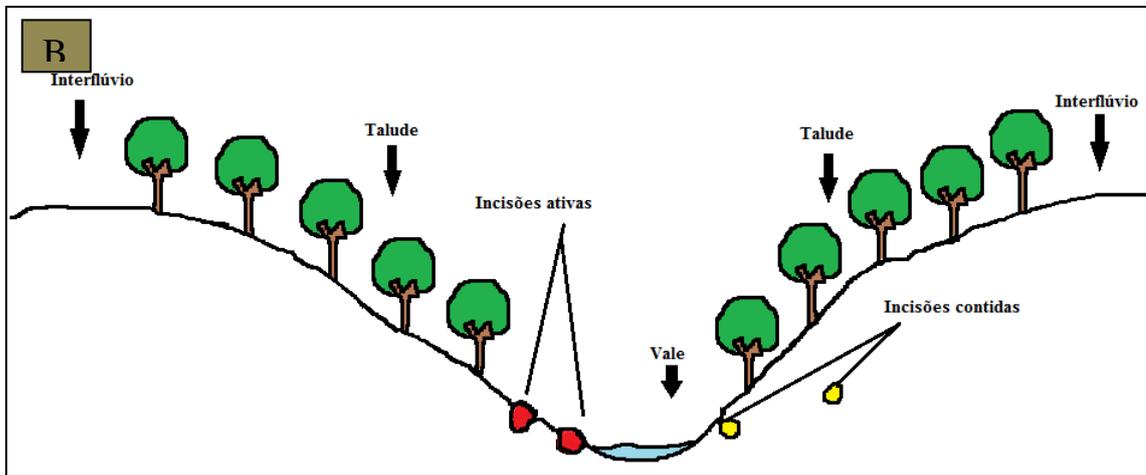
Os quilômetros que apresentam mais de uma incisão são os: km 06 e 6,5, duas no km 37, km 56 o mais expressivo, exibe quatro incisões (**Fig. 20**), e duas no km 66 resultando em um total de 10 voçorocas.

**Fig.20 - A)** Voçorocas pertencentes aos km 56 da rodovia BR-174 (setas vermelhas e amarelas). As indicações das setas vermelhas mostram voçorocas em atividade, as indicações das setas amarelas mostram incisões contidas por plantação de hidrosseadura; **B)** Croqui do perfil do trecho do km 56, destaque para as incisões ativas (bolas vermelhas) e incisões contidas (bolas amarelas).

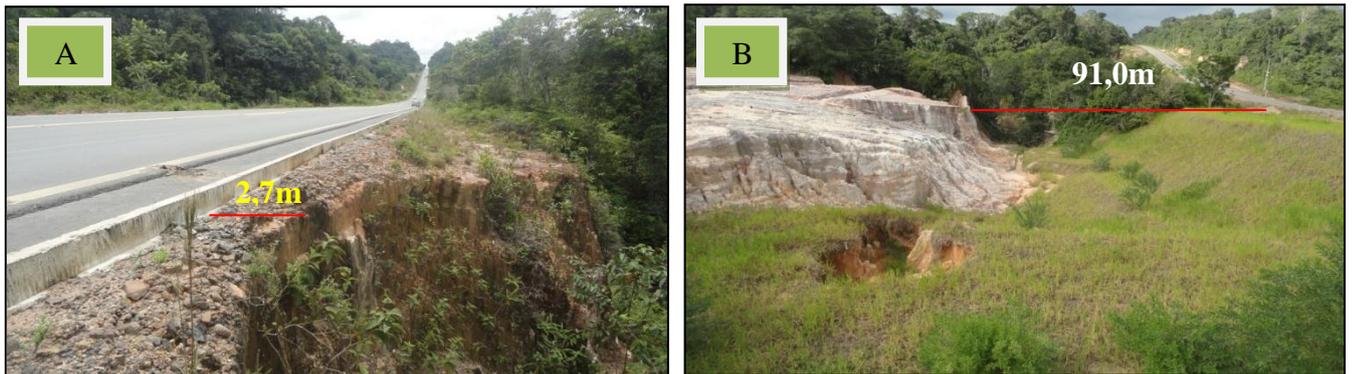
Quanto à declividade: a média encontrada foi  $8,5^\circ$ . Ao passo que a área, tem termos totais foi de  $38.066,3 \text{ m}^2$ , e a área média de  $1.903,3 \text{ m}^2$ , contendo valor mínimo pertencente ao km 37 de  $286 \text{ m}^2$ , e valor máximo de área pertencente ao km 56,2 de  $7000 \text{ m}^2$ . O volume total encontrado foi de  $371.653,56 \text{ m}^3$  e o volume médio de  $18.582,678 \text{ m}^3$ . A distância para a pista ( $\text{m}^2$ ): Valor total de  $280,84 \text{ m}^2$ , valor médio de  $14,042 \text{ m}^2$ , obtendo um valor mínimo de distância para a pista no km 37 de  $2,7 \text{ m}^2$ ; e valor máximo de distância para a pista no km 56 de  $91,0 \text{ m}^2$  (**Fig. 21**).

**Fig. 21** – Figura (A), incisão com menor distância p/ a pista de  $2,7\text{m}^2$ ; Figura (B), incisão com maior distância p/ a pista de  $91,0\text{m}^2$ .

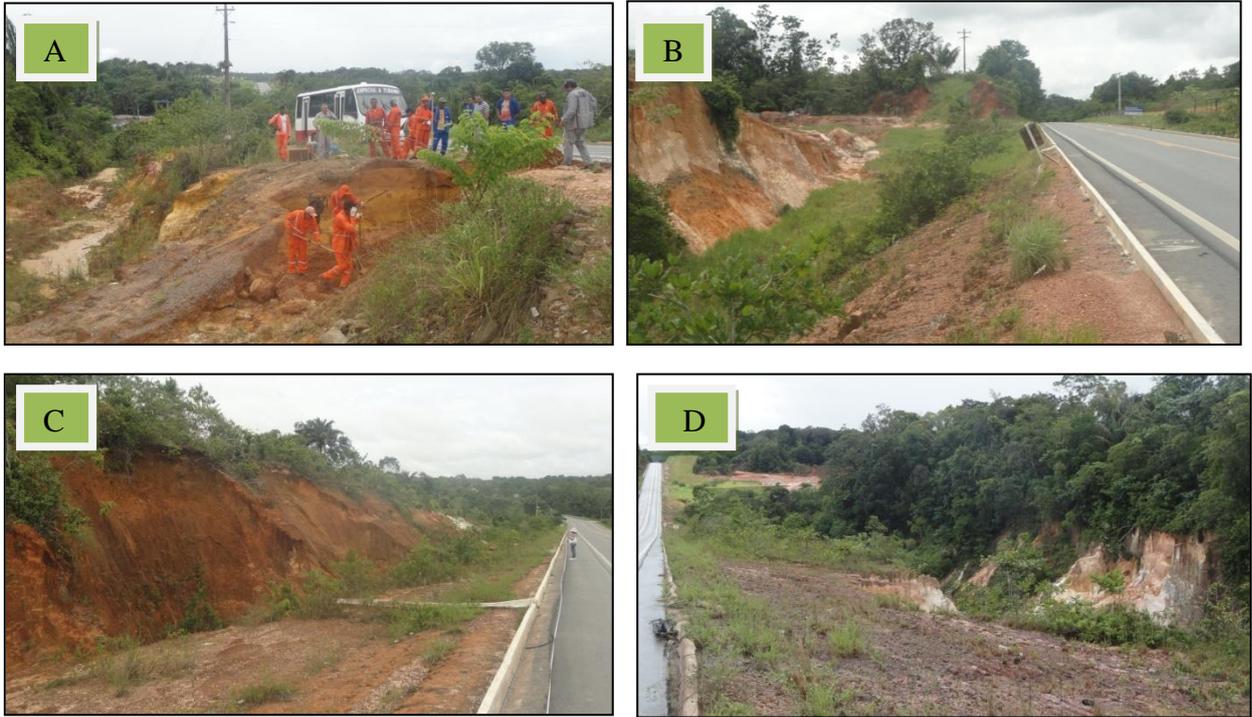
Como **risco a longo prazo**, pode-se encontrar 5 incisões, uma no **km 37**, outra do **km 56**, nessa pode-se ver uma feição de retrabalhamento diferente a presença de macro-pedestais, esta incisão também está inserida no processo de contenção, **km 56.2, (Fig. 23 D) km 66.4** presença significativa das feições de retrabalhamento citadas acima e a última do **km 82** a presença significativa voçoroca de caulim.

**Fig. 23** - (A) Nível 1 Risco Imediato, voçoroca km 11; (B) Nível 2 Risco a curto prazo, voçoroca km 24; (C) Nível 3 Risco a médio prazo, voçoroca km 06; (D) Nível 4 Risco a longo prazo, voçoroca km 56,2.

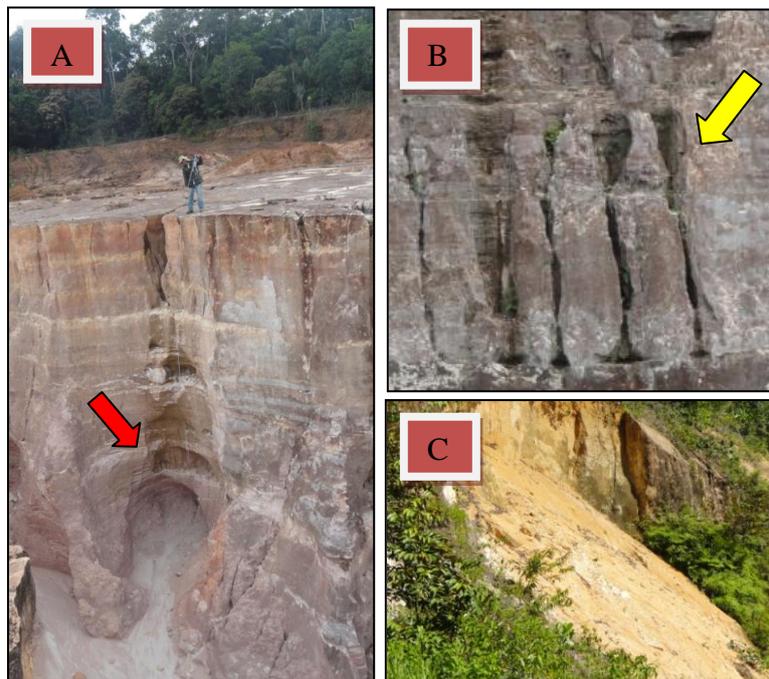
Feições que caracterizam instabilidade (atividade) são: alcovas de regressão (**Fig.24**), caneluras, movimentos de massa (escorregamento translacional), sulcos e ravinas.

**Fig. 24** – (A) alcova de regressão (indicação da seta vermelha), (B) canelura (indicação da seta amarela) e (C) movimento de massa.

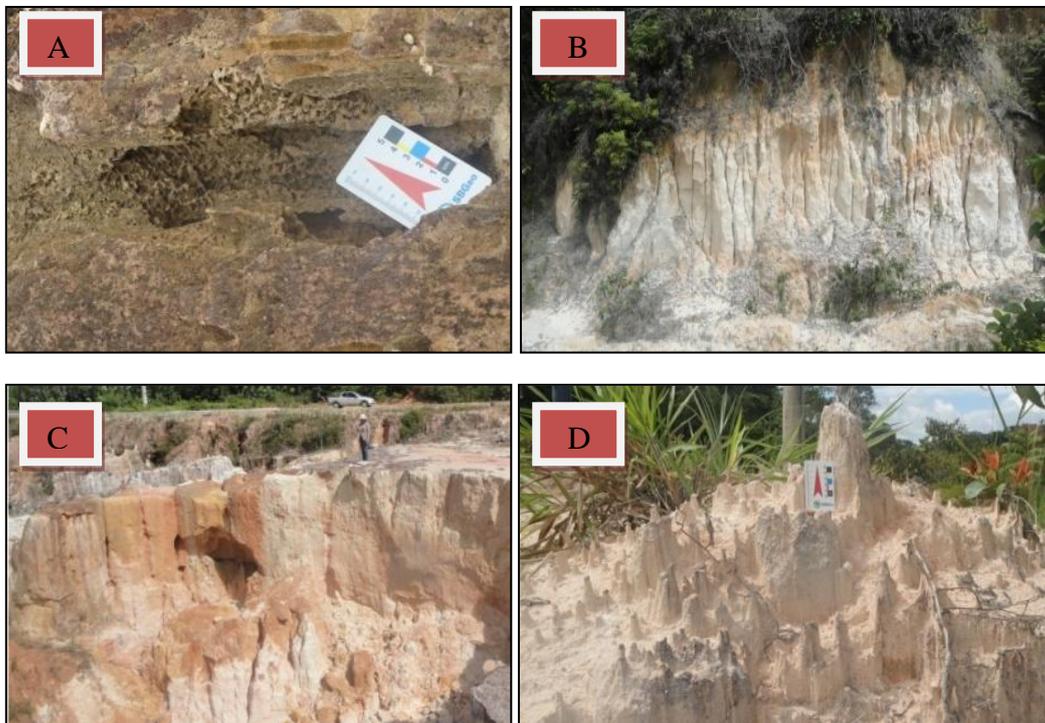
As feições que indicam estabilidade (não atividade) predominantemente são: escamamentos (**Fig.25**), filetes subverticais, marmitas e pedestais.

**Fig. 25** – Figura (A) escamamentos; Figura (B) filetes subverticais; Figura (C) marmita e Figura (D) pedestais.

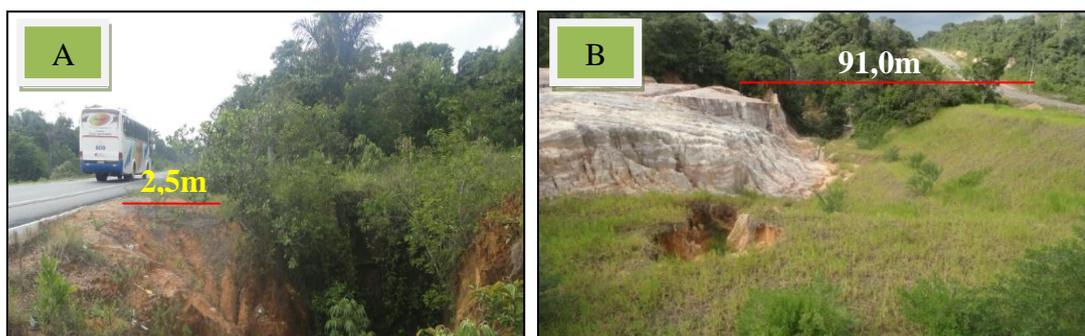
O volume total calculado foi de 380.197,76 m<sup>3</sup> e o volume médio de 16.530,33 m<sup>3</sup>. A distância para a pista (m<sup>2</sup>): temos um valor total de 437,63 m<sup>2</sup>, valor médio de 19,027 m<sup>2</sup>, obtendo um valor mínimo de distância para a pista no km 06 de 2,5 m<sup>2</sup>; e valor máximo de distância para a pista no km 56 de 91,0 m<sup>2</sup> (**Fig. 26**).

**Fig. 26** – Figura (A), incisão com menor distância p/ a pista de 2,5m<sup>2</sup>, km 06; Figura (B), incisão com maior distância p/ a pista de 91,0m<sup>2</sup>, km 56.

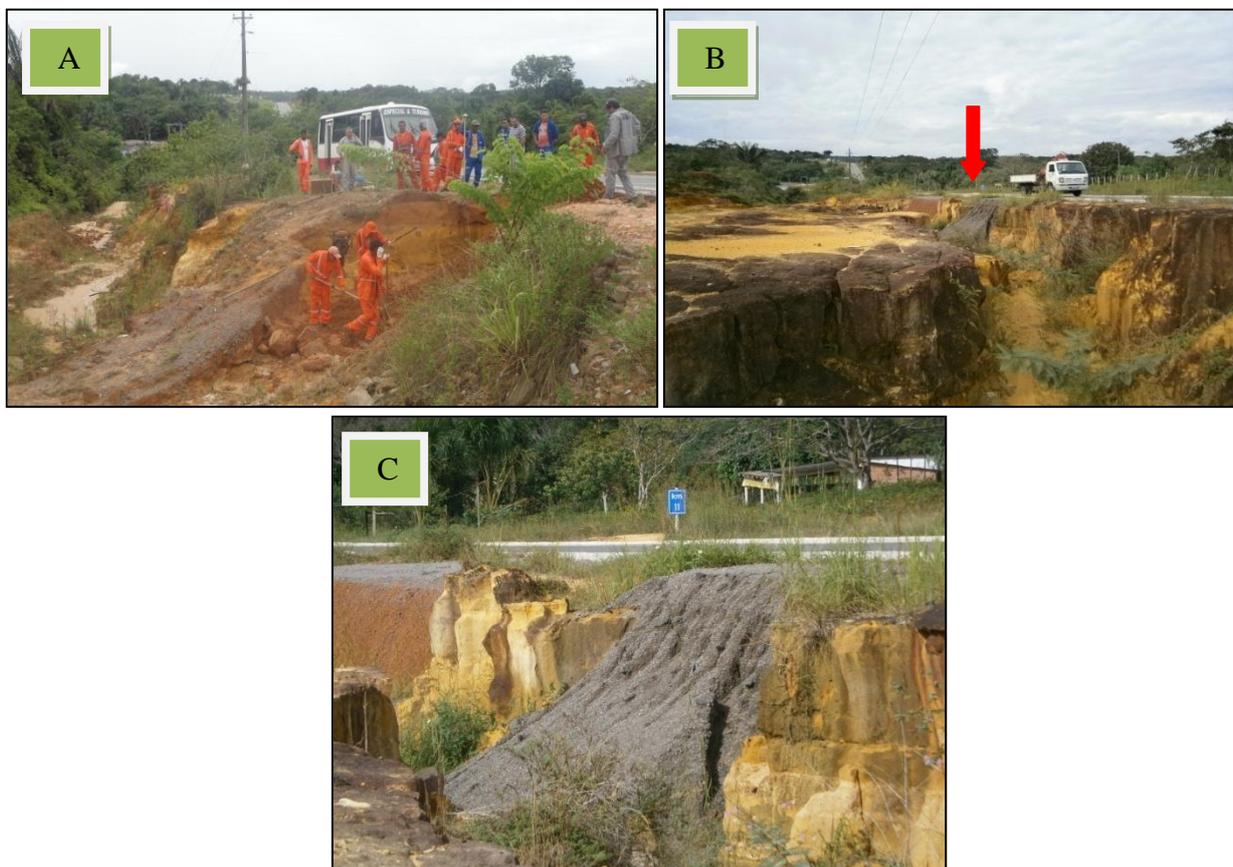
No novo cadastramento obteve-se um total de 3 incisões caracterizadas como **risco imediato**, pertencentes aos km 6, 11 e 19, em destaque para a do Km 11 que no primeiro cadastramento alcançava a pista e estava sendo contida pelo DNIT (**Fig. 27 A**) no segundo cadastramento a incisão já se encontrava recuperada através de aterro, com argila, areia, seixo e piche (**Fig. 27 B e 27 C**).

**Fig. 27** – Figura (A), voçoroca do km 11 sendo contida pelo DNIT; Figura (B), km 11 incisão contida pelo DNIT (seta vermelha); Figura (C) material de aterro para a contenção da incisão.  
**Fonte:** Letícia da S. Lima 17/01/2013 e 13/06/2013.

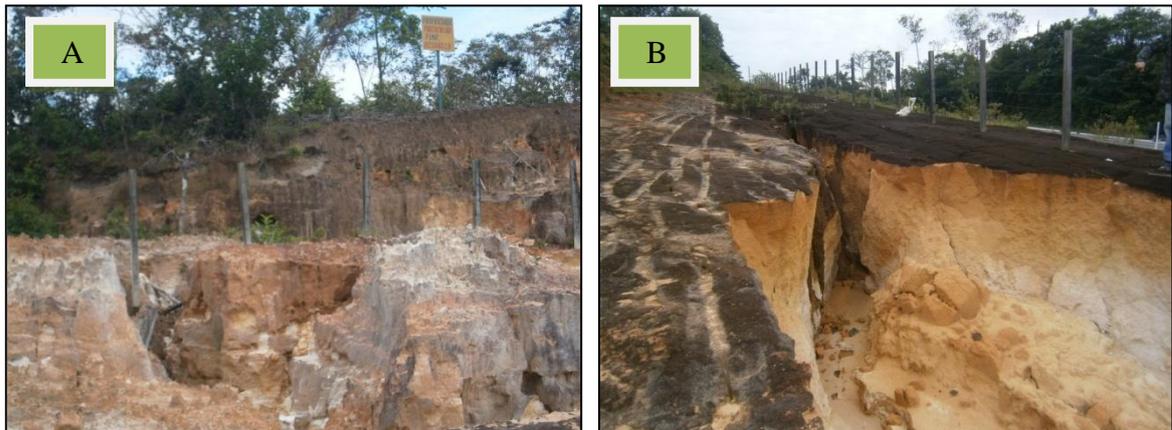
Como **risco a curto prazo** foram cadastradas 3 incisões, dos km 24, 37 e 52. Como **risco a médio prazo**, foram cadastradas 8 incisões, duas do km 6,5, 42, 45, 56,4, 56,6, 58 e 63. No km 6,5 podia-se encontrar apenas uma incisão, agora no segundo cadastramento pode-se encontrar mais uma que se originou devido ao aterro que dá acesso a uma propriedade particular (**Fig.28 A**) a previsão de sua evolução é a junção com a outra ao lado, a montante dela pode-se perceber a falta de vegetação e formação de crosta laterítica (**Fig.28 B**), a jusante se tem o material transportado em direção a pista.

**Fig. 28** – Figura (A), voçoroca do km 6,5 pertencente à local privado; Figura (B), formação de crosta laterítica.

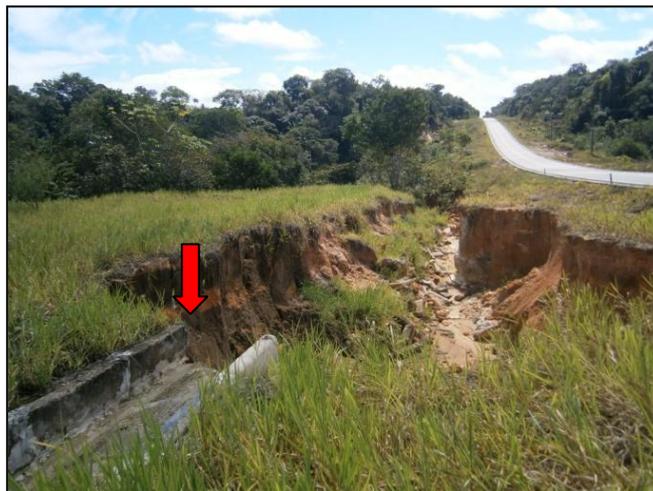
Como **risco a longo prazo**, foram cadastradas 9 incisões, duas do km 34, uma no 37; 56; 56,1; 56,2; 66,0; 66,4; 82, em destaque tem-se uma nova incisão, que surgiu dentro de uma área recuperada, sua ocorrência se origina de uma grande canaleta construída (**Fig.29**).

**Fig. 29** – Nova incisão do km 56,1, originada pela canaleta (seta vermelha).

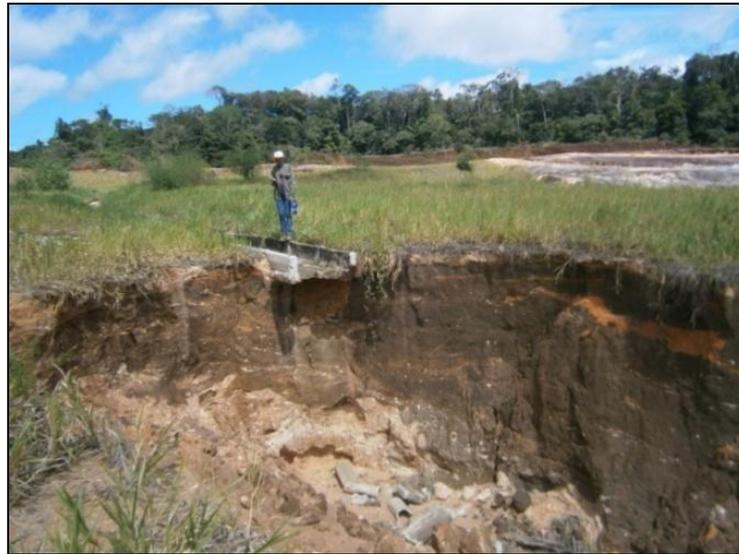
Destacam-se em campo as tentativas e medidas de contenção, nas quais não estão sendo suficientes para o controle do crescimento de uma parcela das voçorocas, por que ao mesmo tempo em que interfere no crescimento através de aterro e plantação de hidrossemeaduras, a água que escorre pela canaleta faz com que a incisão continue seu processo de desenvolvimento (**fig. 30**).

**Fig. 30** – Nova incisão pertencente ao km 56.1.  
**Fonte:** Letícia da S. Lima 13/06/2013.

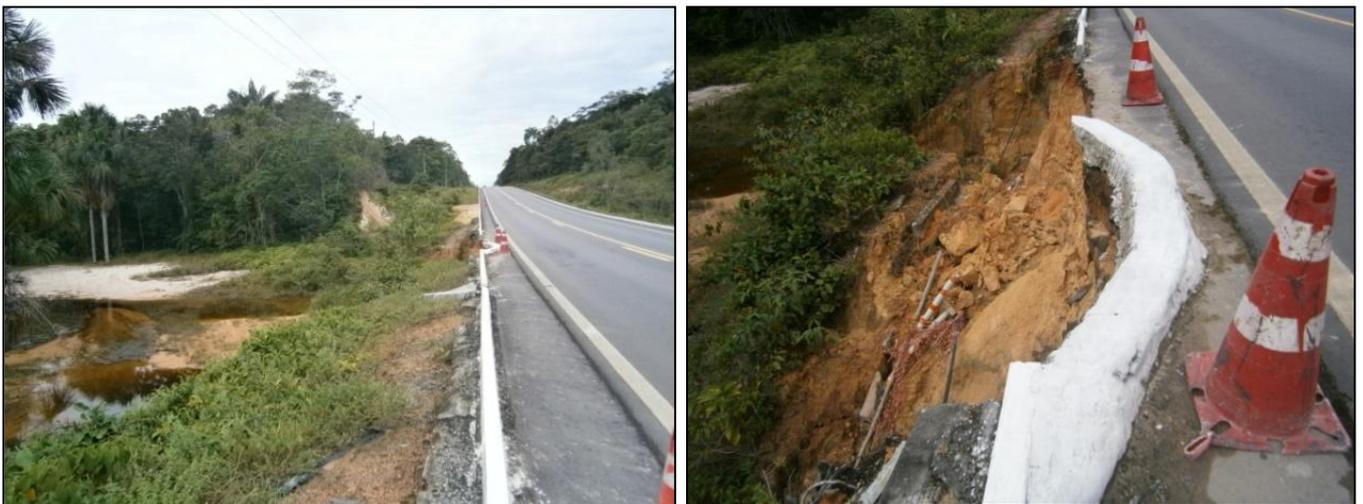
Ao longo do desenvolvimento do trabalho foram encontrados pontos de intervenção na pista, o primeiro causado por problemas na drenagem, km 36 (**Fig. 31**)

**Fig.31** – Primeiro ponto de intervenção nas proximidades do km 36.  
**Fonte:** Letícia da S. Lima 13/06/2013.

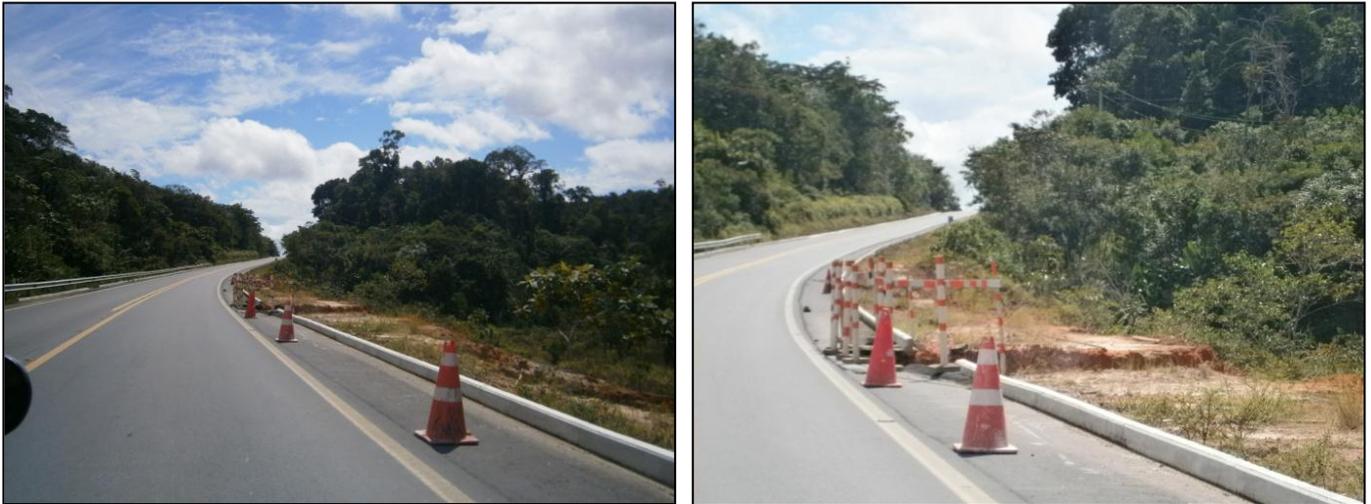
O segundo ponto de intervenção foi encontrado próximo ao km 42 (**Fig. 32**)

**Fig.32** – Segundo ponto de intervenção próximo ao km 42.  
**Fonte:** Letícia da S. Lima 13/06/2013.

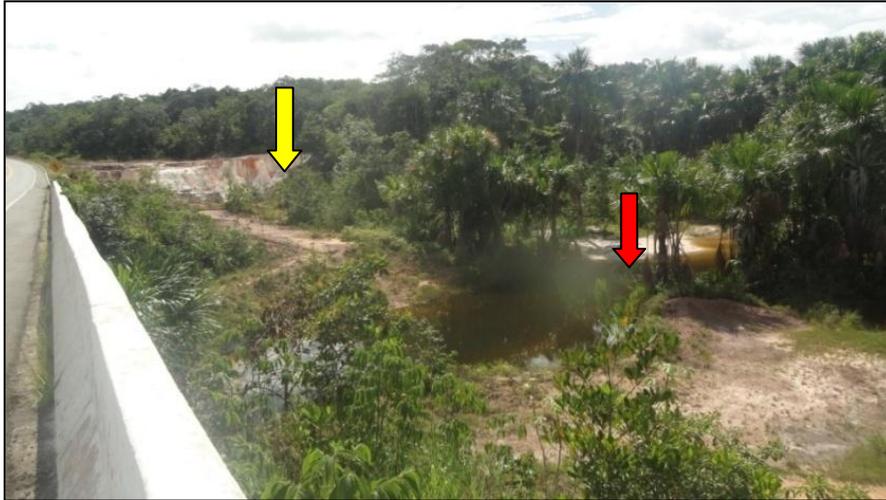
Assim os impactos ambientais identificados em campo foram os de: assoreamento na maioria dos canais (mais da metade das voçorocas são ligadas á algum vale, logo grande parte é obstruído) (**Fig. 33**), risco para a pista com o crescimento considerável de algumas incisões, desmatamento de significativa parcela da vegetação, solo muito exposto podendo provocar desmoronamentos (danos causados com a abertura da pista).

**Fig. 33** – Vale assoreado (seta vermelha), voçoroca do tipo conectada ao vale (seta amarela), forma dendrítica. BR-174 km 45.

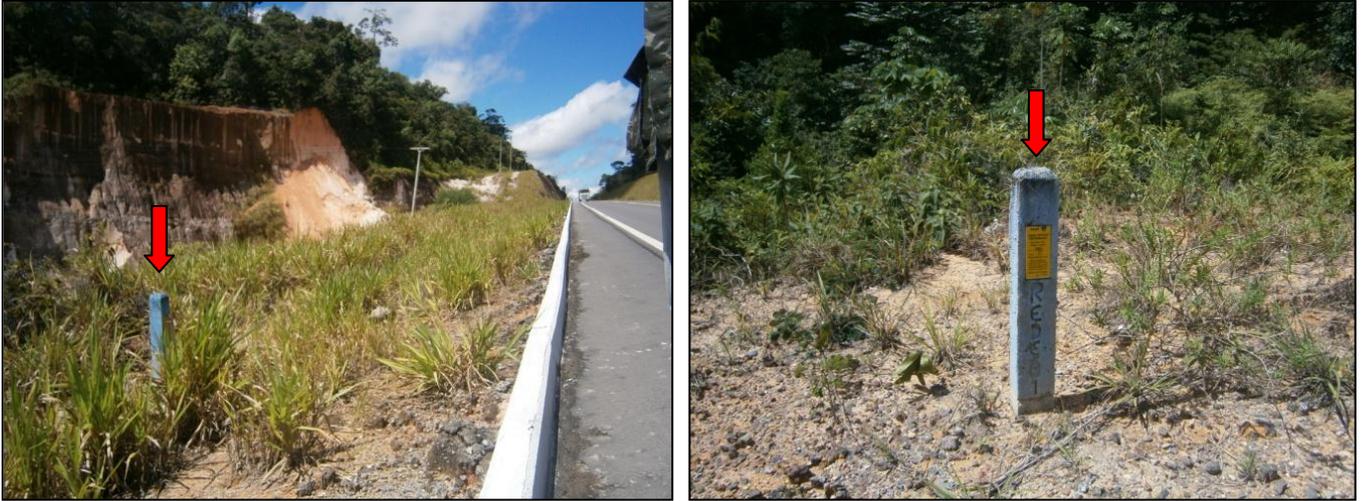
Outros danos socioeconômicos são observados no segundo trabalho em campo, alguns até se repetem comparadas à primeira ida a campo, como por exemplo: 1 – A recuperação da pista/ 2 – Áreas de contenção que não estão servindo de maneira eficaz para o controle de crescimento da incisão/ 3 – Grande volume de material perdido por escorregamentos/ 4 – Cabo de rede óptico enterrado (**Fig. 34**)/ 5 - Poste com risco de cair (**Fig.35**).

**Fig. 34** – Rede cabo óptico enterrado (seta vermelha) km 52.  
Fonte: Letícia da Silva Lima 13/06/2013

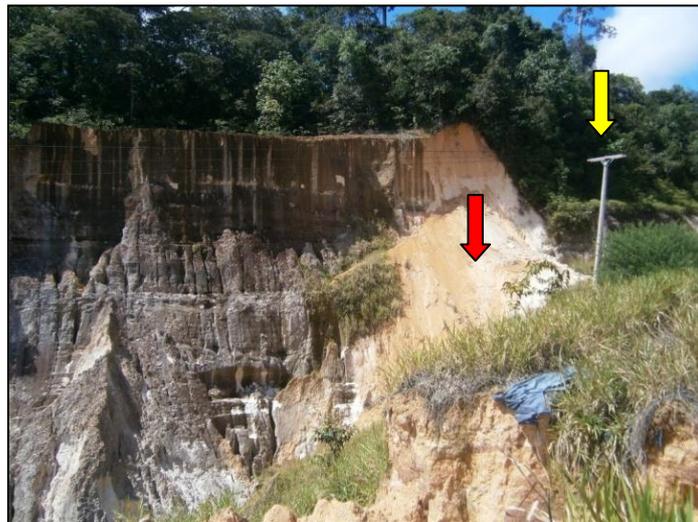
**Fig. 35** – Poste (seta amarela) próximo a voçoroca (seta vermelha) com risco de queda km 52.  
**Fonte:** Letícia da Silva Lima 13/06/2013
