UNIVERSIDADE FEDERAL DO AMAZONAS
FACULDADE DE TECNOLOGIA
CURSO DE GRADUAÇÃO EM ENGENHARIA CIVIL

AVALIAÇÃO DAS PATOLOGIAS DO SISTEMA PREDIAL SANITÁRIO DE PRÉDIO
COMERCIAL, NO BAIRRO BETÂNIA, MANAUS-AM

Trabalho de Conclusão de Curso apresentado ao curso de Engenharia Civil, da Universidade Federal do Amazonas, como requisito parcial para a Obtenção do grau de Bacharel em Engenharia Civil.

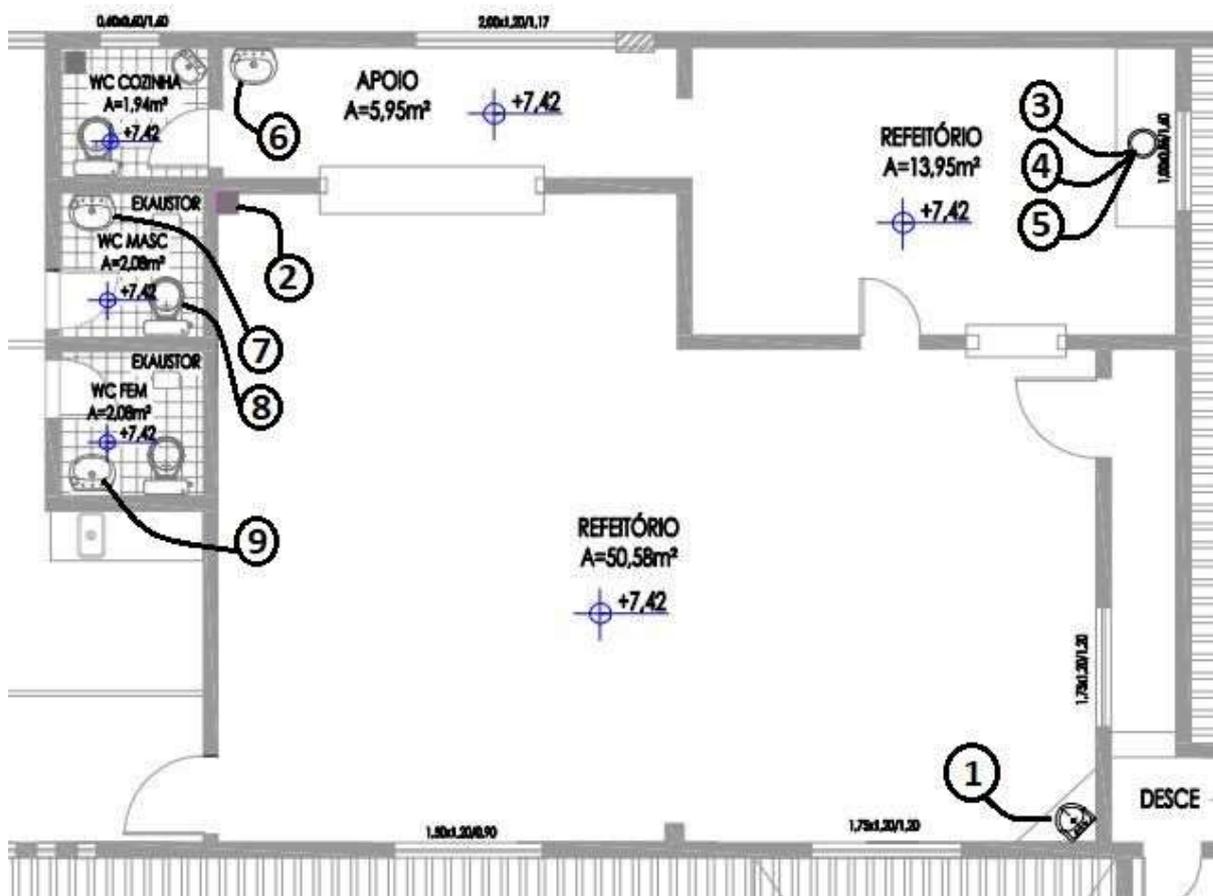
Figura 24 — Patologias encontradas nas instalações sanitárias do segundo pavimento

No refeitório foram encontradas duas patologias, a primeira no lavatório, apontada com o número 1 na Figura 24, onde o sifão foi removido e a troca ainda não efetuada, observou-se que apesar de o aparelho estar sem sifão, o mesmo ainda estava em funcionamento, sendo os despejos daquele aparelho encaminhados para um recipiente.

O segundo problema encontrado nas instalações do refeitório, conforme indicado com o número 2 na Figura 24, é referente ao ralo seco que se encontra desativado após uma manutenção no piso que danificou a tubulação que ligava esse ralo ao resto da instalação, conforme informado pelo Cozinheiro durante a visita, a Figura 26 demonstra a situação.

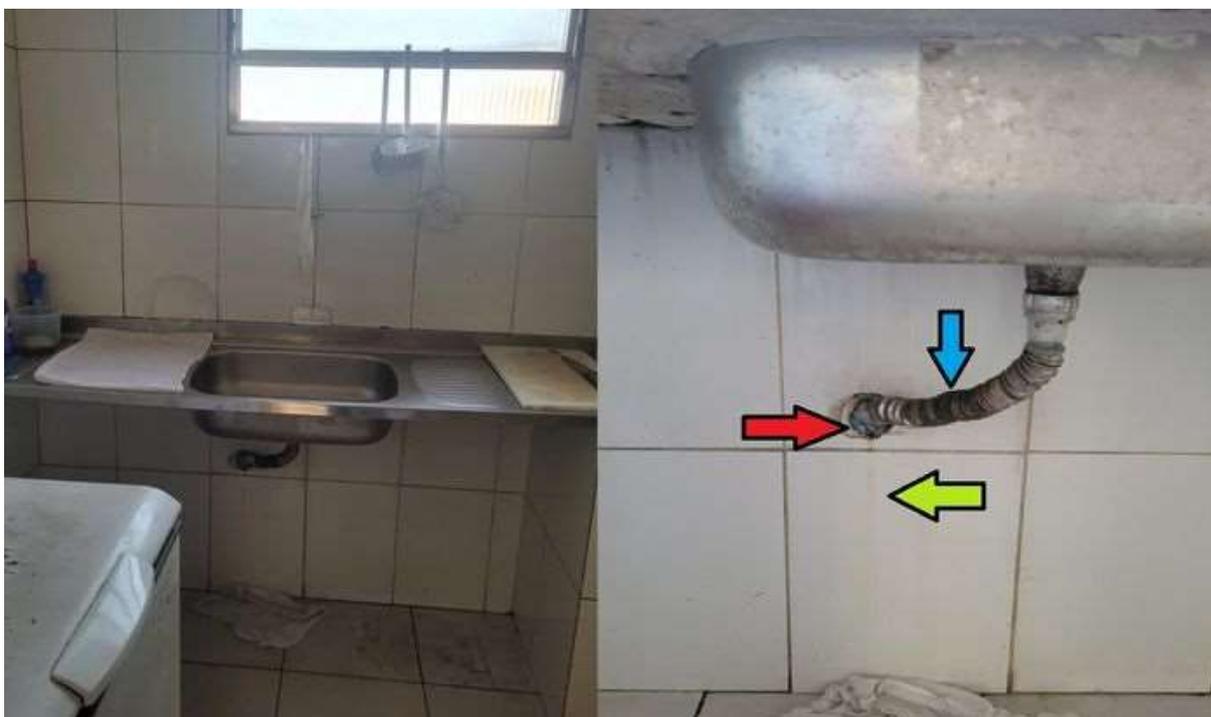
Figura 27 — Pia da cozinha

Na cozinha foram encontradas três falhas na pia, coincidindo com o resultado do questionário que mostrou grande insatisfação com o aparelho, além de indicar vazamento e retorno de odores pelos usuários. A primeira, indicada pela seta azul na Figura 27, refere-se ao sifão sanfonado que está sem a curvatura certa para formação do fecho hídrico, permitindo assim o retorno de gases e causando mau cheiro. A segunda, indicada pela seta vermelha na Figura 27, mostra a conexão entre a saída do sifão e a entrada na parede feita de forma inapropriada, o encaixe entre as duas partes ficou com uma folga preenchida com um pedaço de pano, esse improvisado acarretou vazamento que pode ser visto na Figura 27, a seta verde indica a mancha na cerâmica oriunda do vazamento.

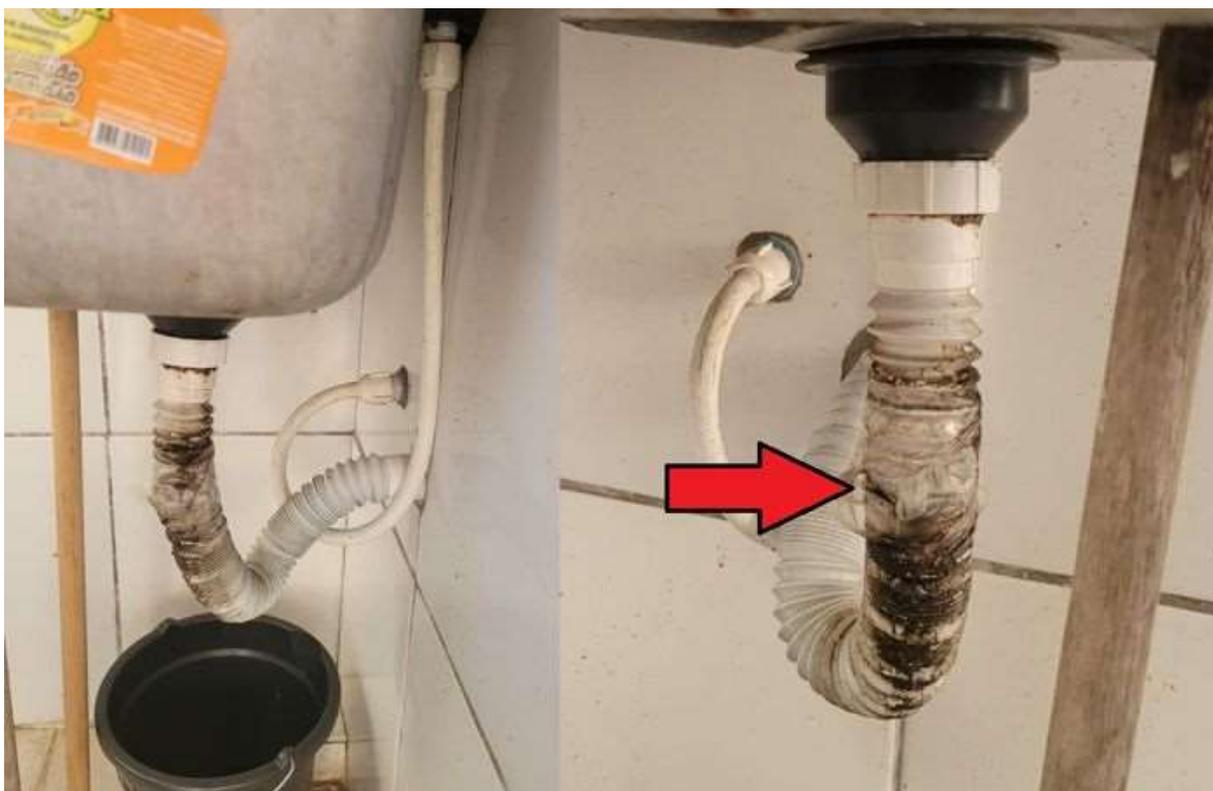
Figura 28 — Lavatório apoio cozinho

O lavatório de apoio localizado na cozinha, apesar de estar com o sifão instalado de maneira a formar o fecho hídrico, apresentou um rasgo em seu sifão, conforme indicado pela seta vermelha na Figura 28, por motivos de desgaste pelo uso ou má conservação, esse furo está gerando um vazamento durante o uso do aparelho.

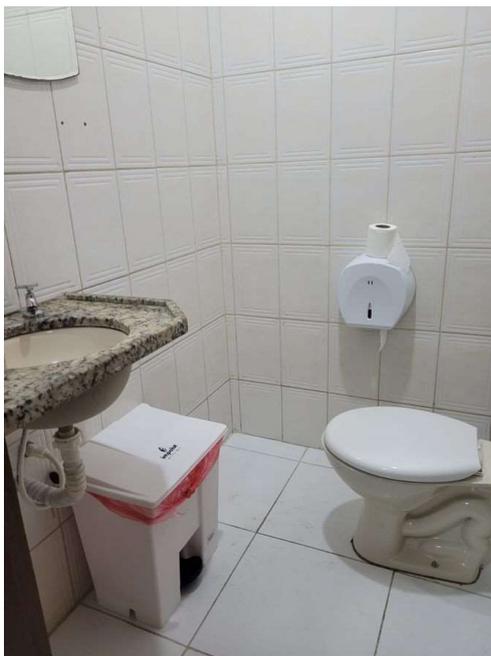
Figura 29 — Banheiro masculino sala 2

A primeira refere-se a um vazamento devido à falta de estanqueidade do vaso sanitário que é causado pelo ressecamento e pela formação de trincas no rejunte do vaso sanitário, a Figura 29 demonstra a situação encontrada.

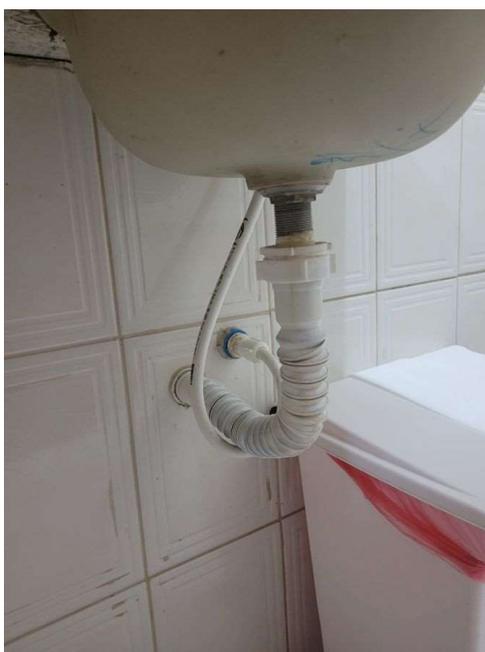
Figura 30 — Sifão do banheiro masculino da sala 2

A segunda patologia encontrada é a falta do selo hídrico no sifão do banheiro devido a instalação incorreta, como pode ser observado na Figura 30 o sifão não forma o famoso "S", dessa forma a pia está sujeita ao retorno de odores não agradáveis, importante ressaltar que a NBR 8160 de 1999 determina que todo desconector deve ter fecho hídrico com altura mínima de 0,05 m.

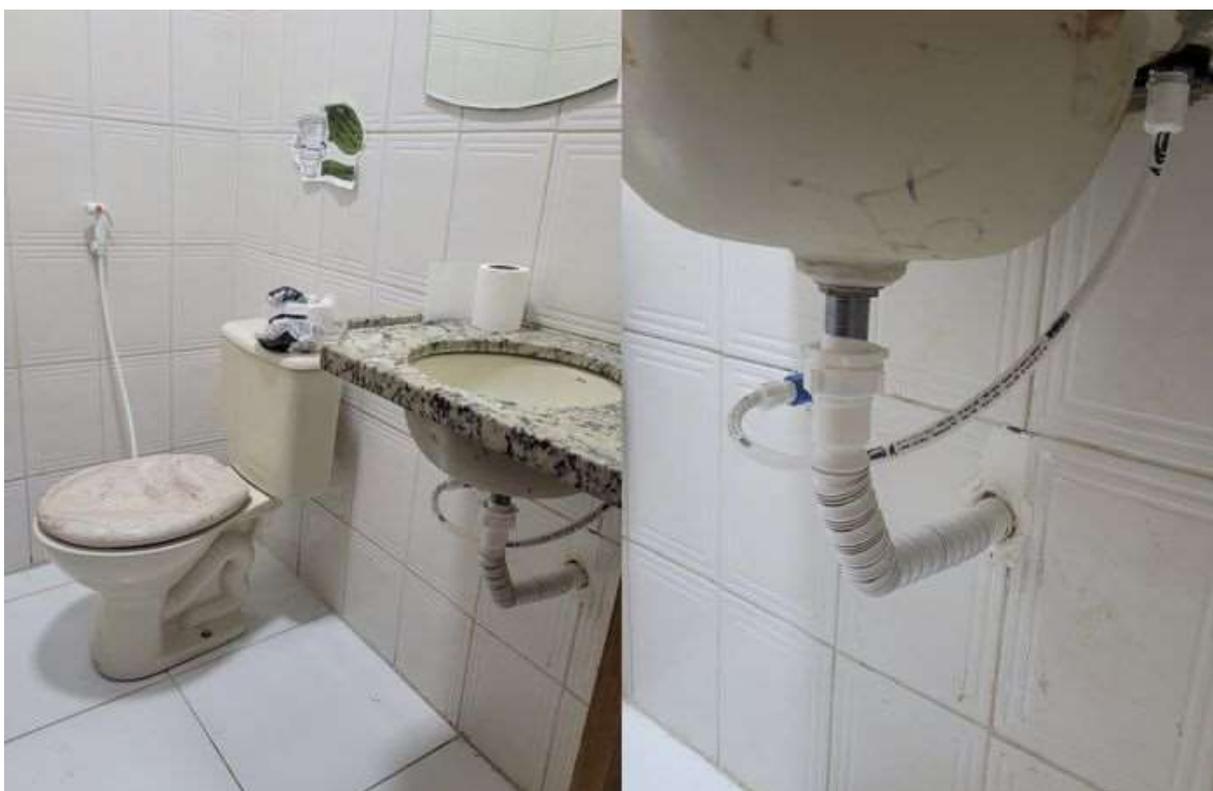
Figura 31 — Banheiro feminino sala 2

No banheiro feminino da sala 2 foi observado apenas uma patologia, conforme indicado com o número 9 na Figura 24. A patologia encontrada refere-se ao retorno de odores devido à falta do selo hídrico no sifão do lavatório causada por má instalação, conforme podemos observar na Figura 31.

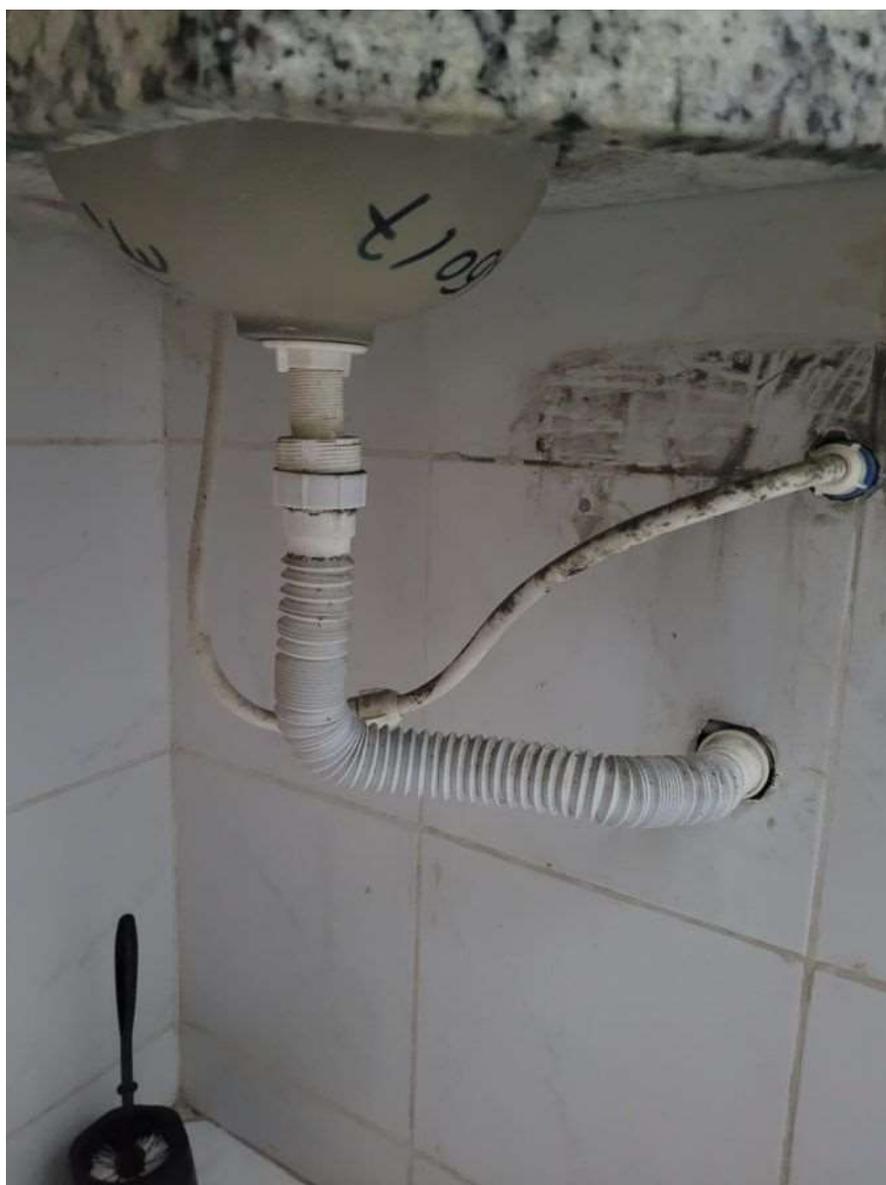
Figura 34 — Sifão sanfonado do banheiro masculino

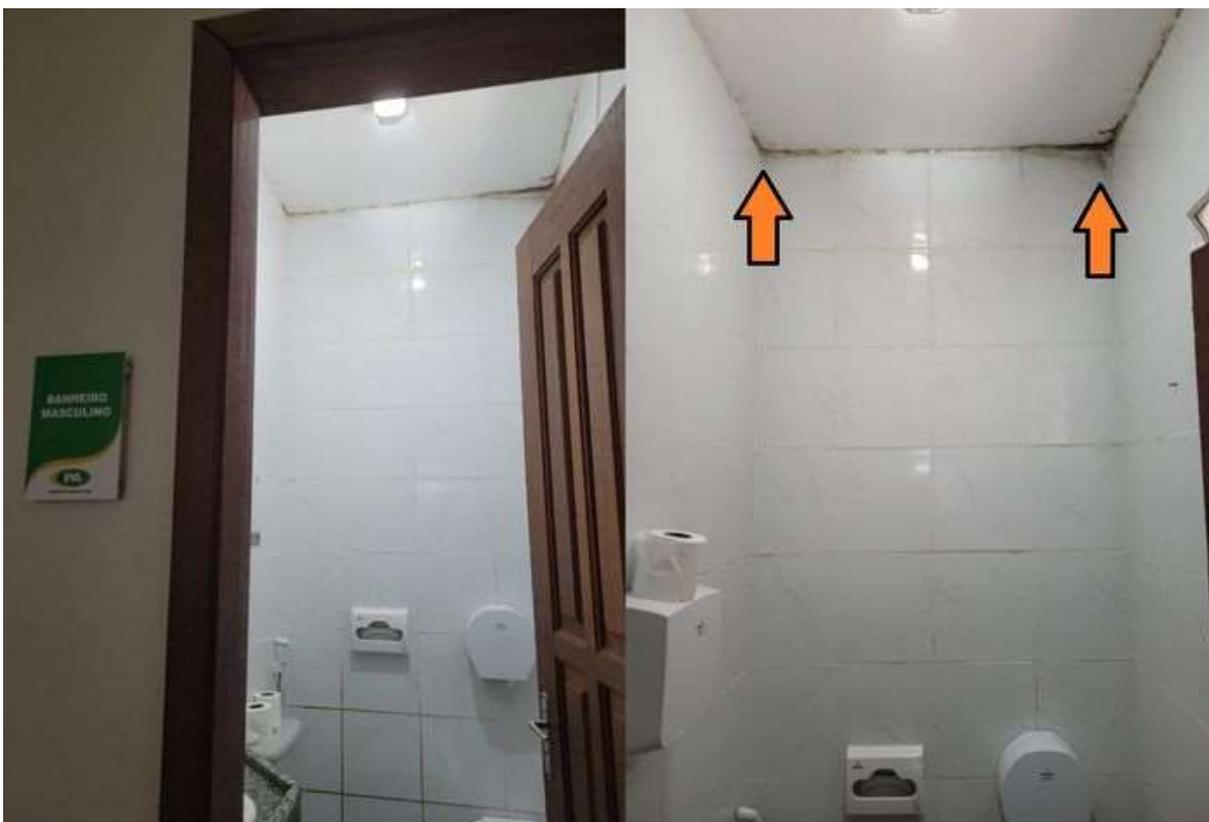
Figura 35 — Manchas com umidade no banheiro masculino do primeiro pavimento

Durante a visita ao banheiro masculino do primeiro pavimento, observou-se a presença de manchas com umidade no teto, o que pode indicar vazamento nas tubulações tanto de água fria quanto na de esgoto do banheiro da cozinha sobreposto ao banheiro vistoriado. A Figura 35 mostra as manchas encontradas.

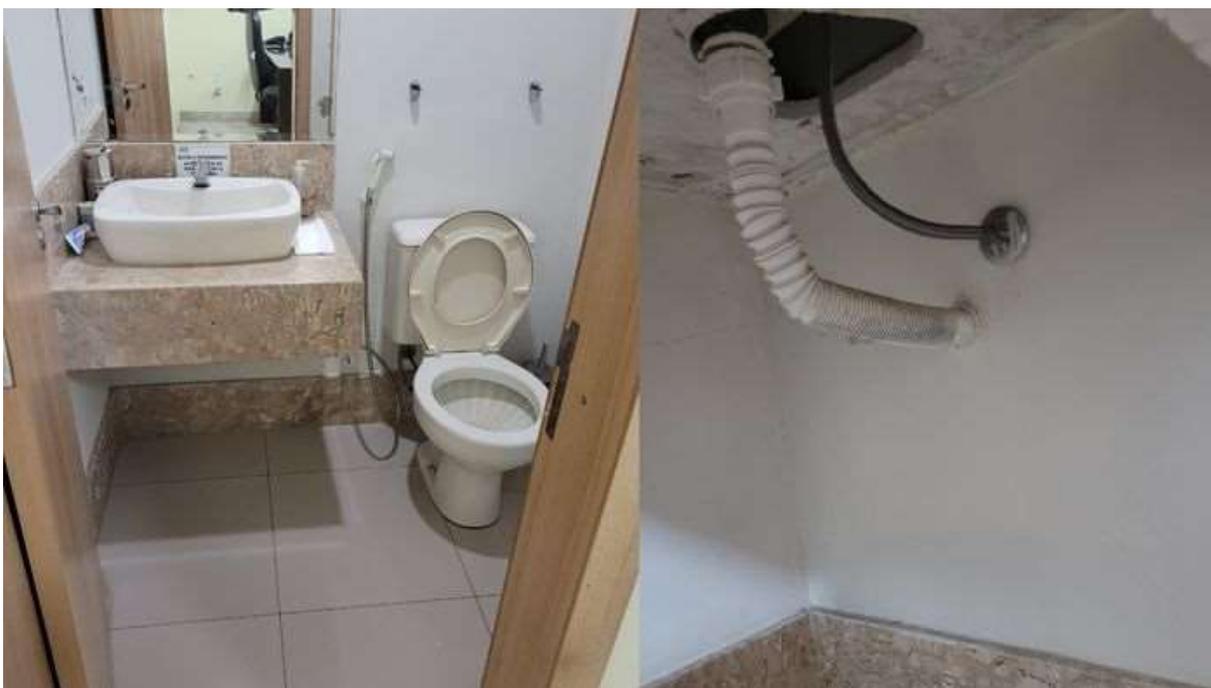
Figura 36 — Sifão sanfonado do banheiro da diretoria

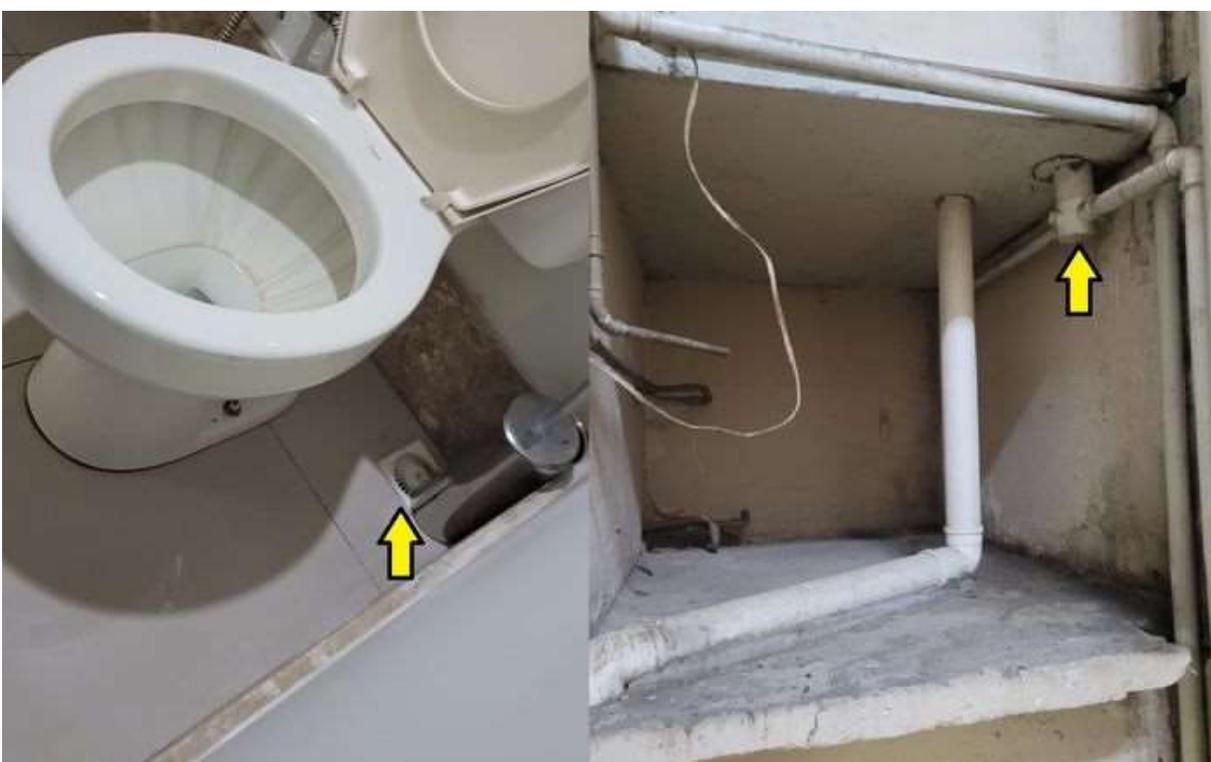
Figura 37 — Ralo sifonado banheiro da diretoria

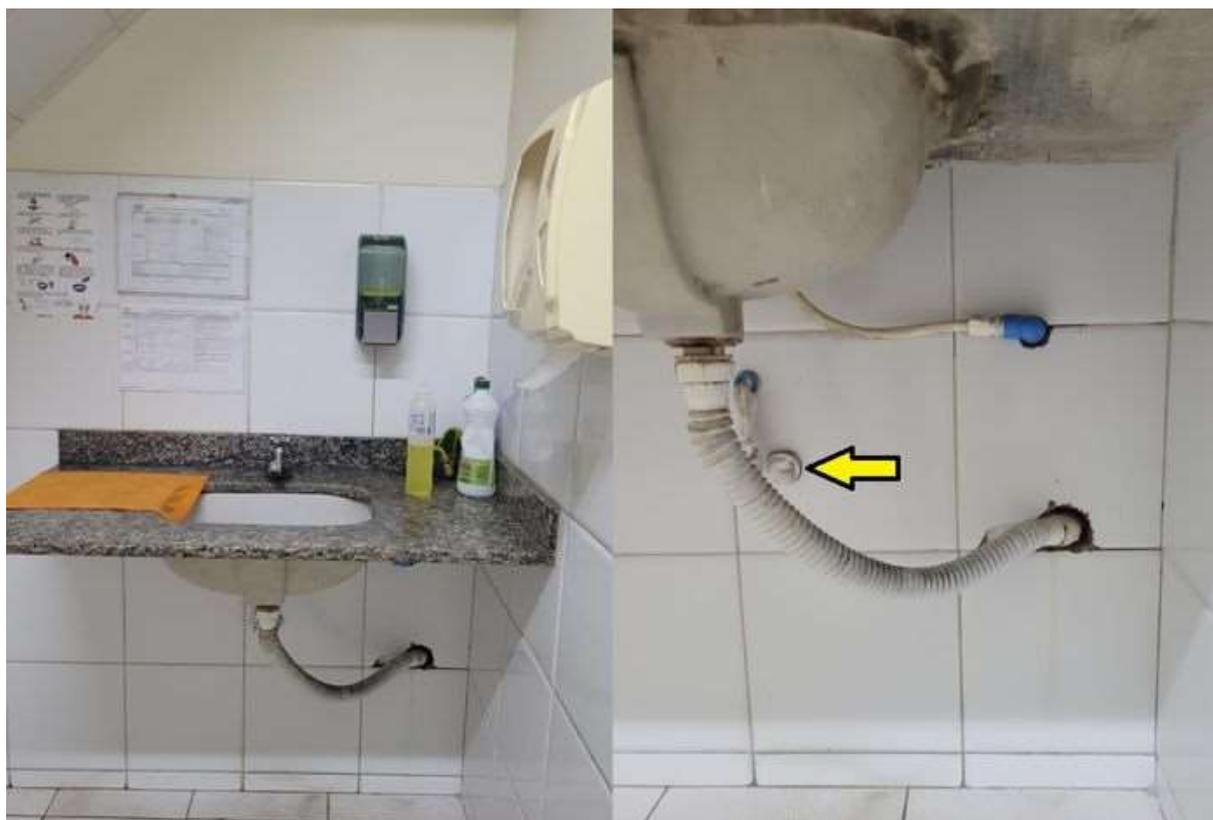
Figura 38 — Falta de um "cap" na pia da copa do primeiro pavimento

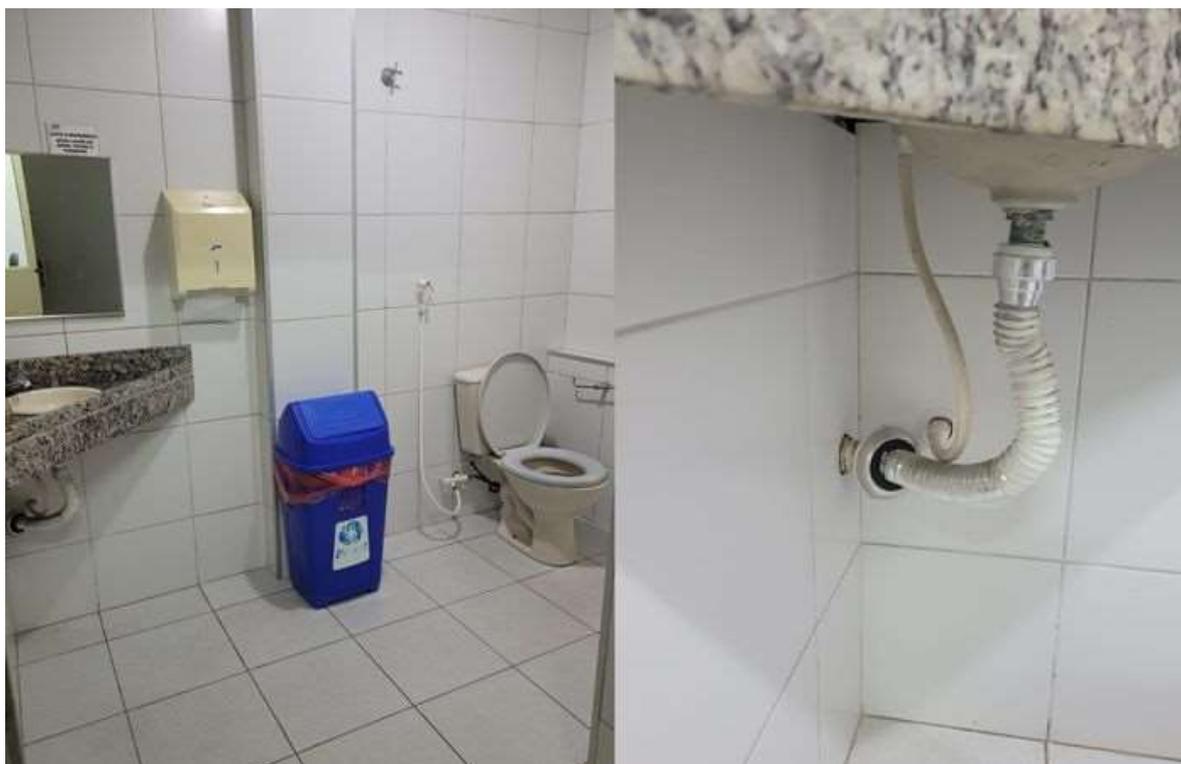
Figura 41 — Sifão sanfonado do lavatório do banheiro feminino/PNE do pavimento térreo

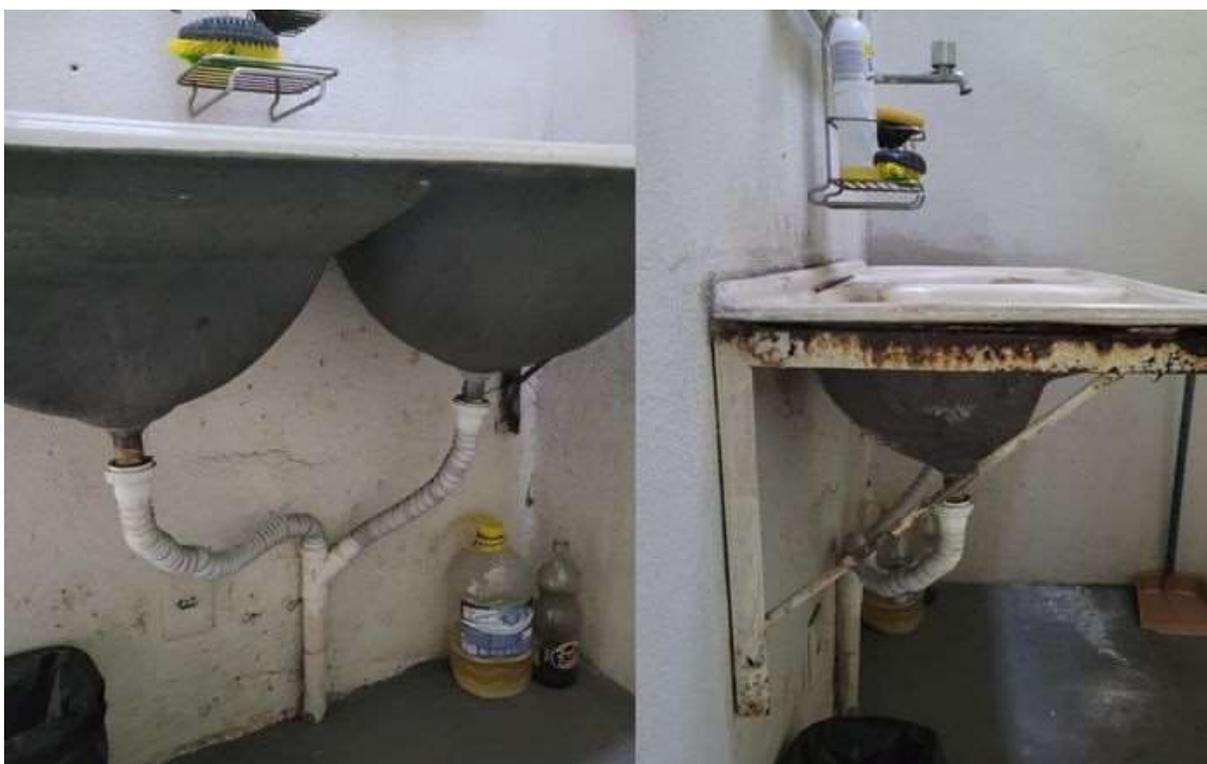
Figura 42 — Sifão sanfonado do tanque duplo do poço de ventilação do pavimento térreo

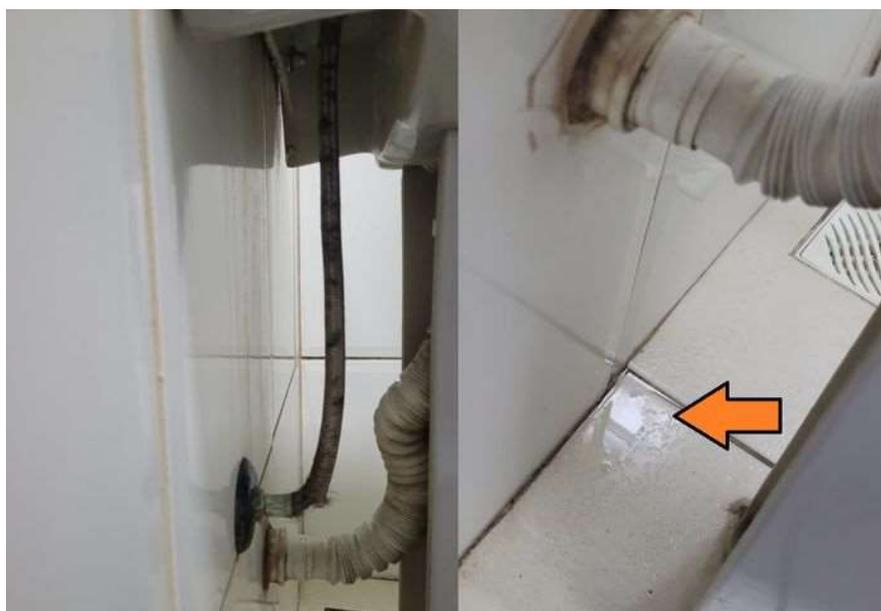
Figura 44 — Sifão sanfonado banheiro do Almoxarifado

No banheiro do almoxarifado foram observadas duas patologias a primeira referente ao mau cheiro que tem como causa o sifão sanfonado sem a curva correta para formação do selo hidráulico e a segunda em relação a um vazamento no próprio sifão, a Figura 44 mostra o cenário visto.

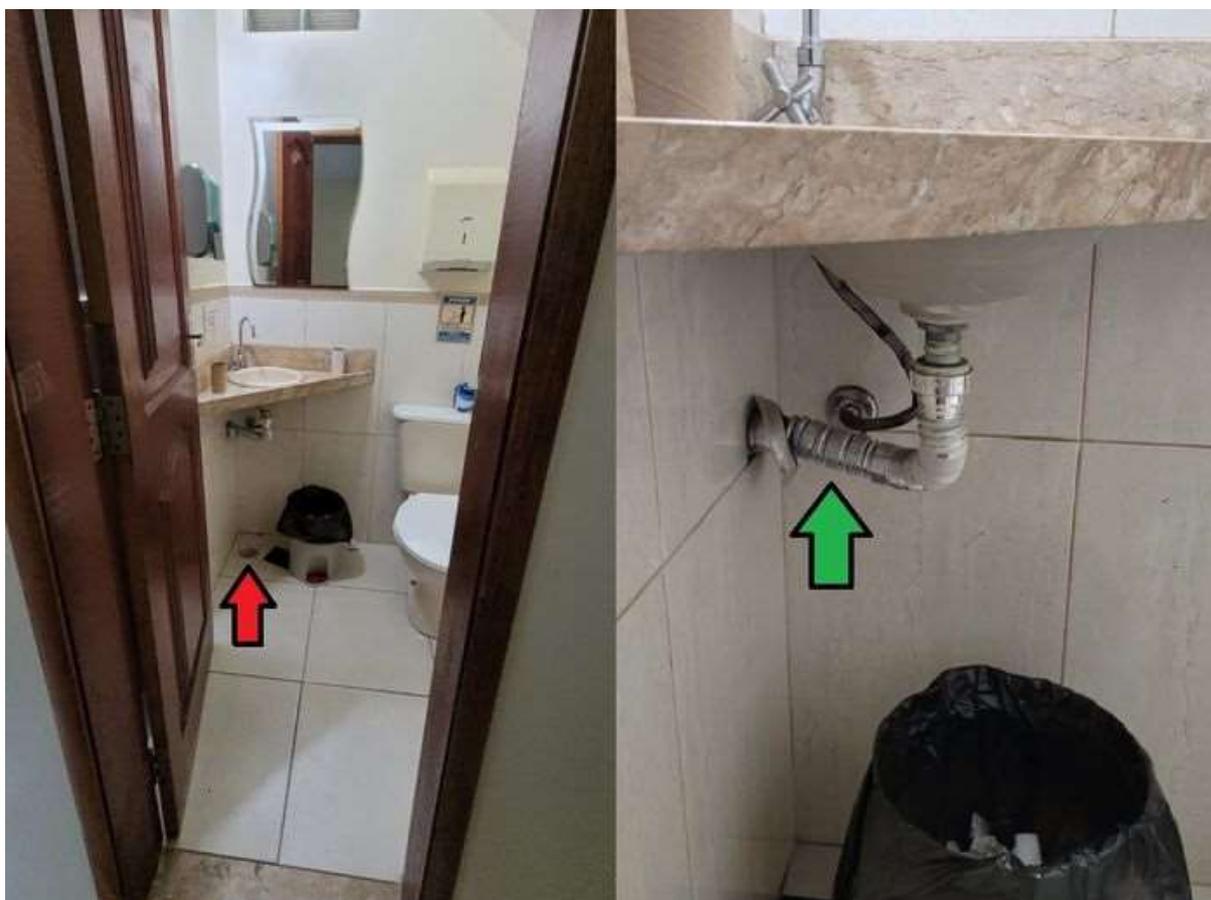
Figura 45 — Sifão sanfonado e caixa sifonado do banheiro masculino da recepção

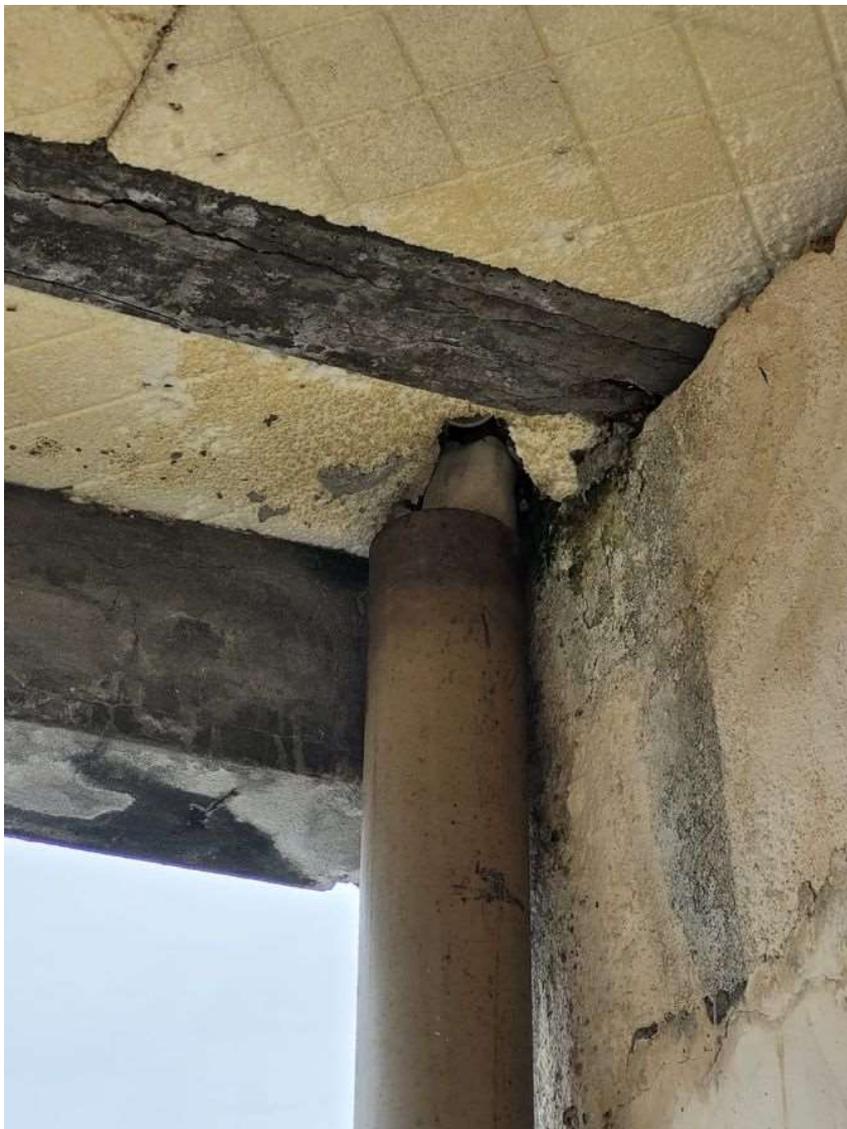
Uma não conformidade importante na tubulação de gordura pode ser observada na Figura 48, na mudança de fluxo de horizontal para vertical o tubo de Ø75mm foi flexionado em 90°, em vez de ter sido usado uma curva de 90° e encaixado por dentro do tubo de queda de Ø100mm, ao contrário de ter sido usado uma redução excêntrica de 100x75 mm. Esse improvisado vai de encontro com dois itens que a NBR 8160 de 1999 determina, o primeiro item diz que o sistema deve ser projetado a evitar vazamentos, em caso de entupimento da tubulação de gordura a abertura serviria como ponto de extravasão, o segundo ponto diz que deve-se impedir os gases do interior do sistema de alcançar os ambientes de uso, essa

Figura 48 — Não conformidade no tubo de queda de gordura

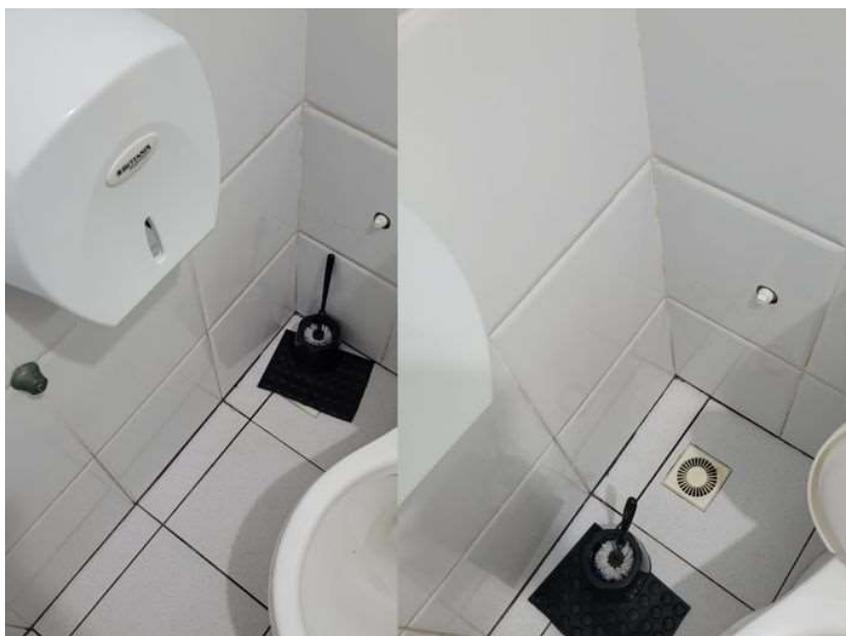
Figura 59 — Prática adotada para evitar retorno de gases pelo ralo
