AVALIAÇÃO DE MANIFESTAÇÕES PATOLÓGICAS EM ESTRUTURAS DE
CONCRETO ARMADO ATRAVÉS DO MÉTODO GDE/UNB

O estudo de caso foi realizado no Edifício Sol Morar, localizado em Manaus, que possui duas torres, sendo a torre A e B com 12 e 24 apartamentos, respectivamente. Foram realizadas inspeções visuais para identificar as manifestações patológicas presentes na estrutura, como corrosão, fissuras, carbonatação, deslocamento e umidades. Com base nas informações obtidas, foram classificadas as patologias encontradas e propostas soluções adequadas para cada uma delas, visando garantir maior segurança e durabilidade das estruturas.

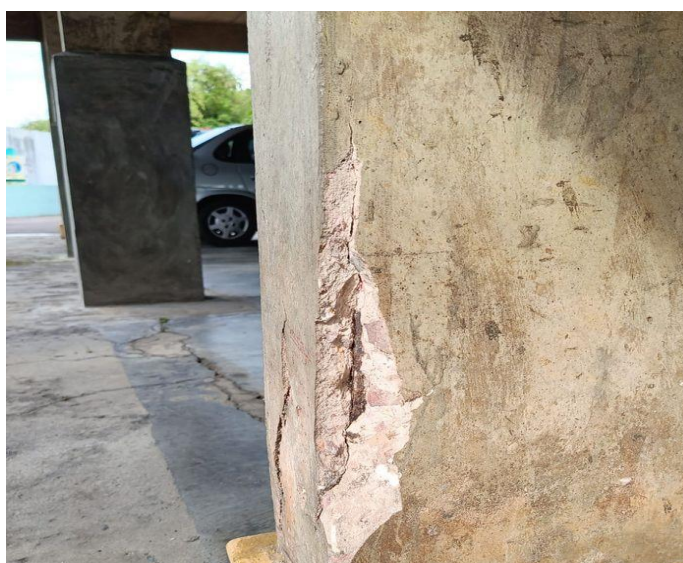
Figura 11 - Pilar 4 - Carbonatação ($F_i=3$), Corrosão ($F_i= 2$) e Desplacamento ($F_i= 3$)

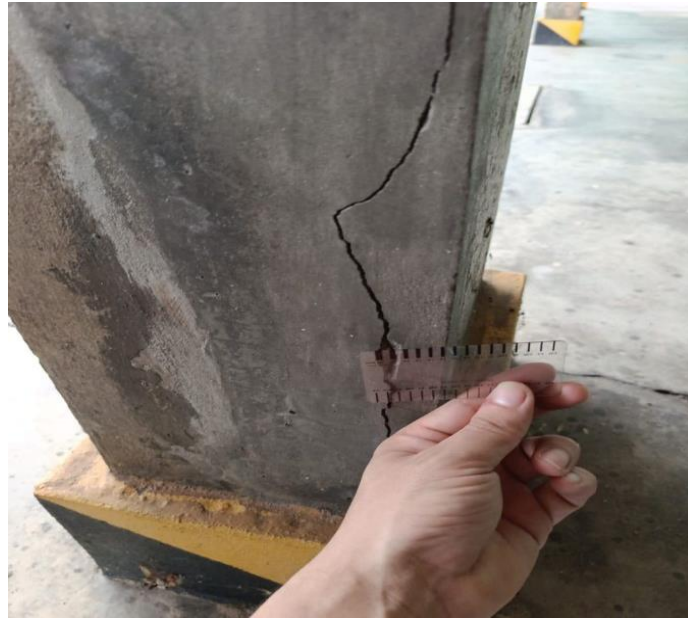
Conforme é observado na figura 12, o pilar apresenta-se com problemas quanto ao deslocamento das estruturas na base do pilar, acarretando em danos nas áreas desgastadas. O pilar apresenta uma abertura maior que 3 milímetros, logo, essa patologia se dá na ocorrência

Figura 12 - Pilar 13 - Desplacamento ($F_i = 3$)

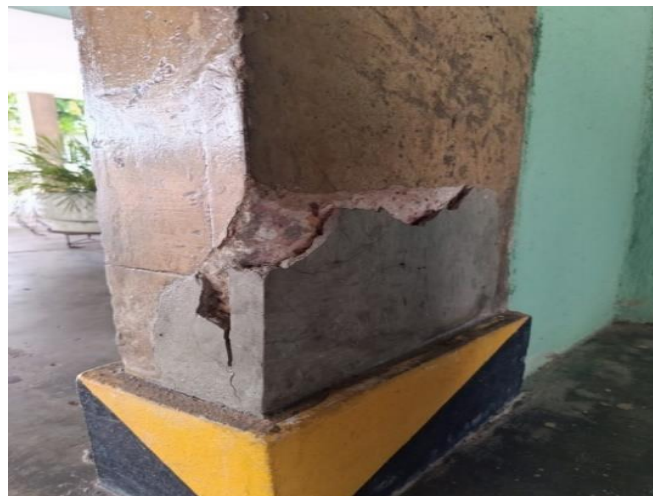
Na figura 13, é observado a presença de carbonatação localizada, em ambiente úmido, quanto a corrosão temos três barras expostas com corrosão de armaduras em estado com grandes problemas, já o deslocamento é observado o lascamento de grandes proporções com aparência de exposição de armaduras.

Figura 13 - Pilar 16 - Carbonatação ($F_i=3$), Corrosão ($F_i= 3$) e Desplacamento ($F_i= 3$).

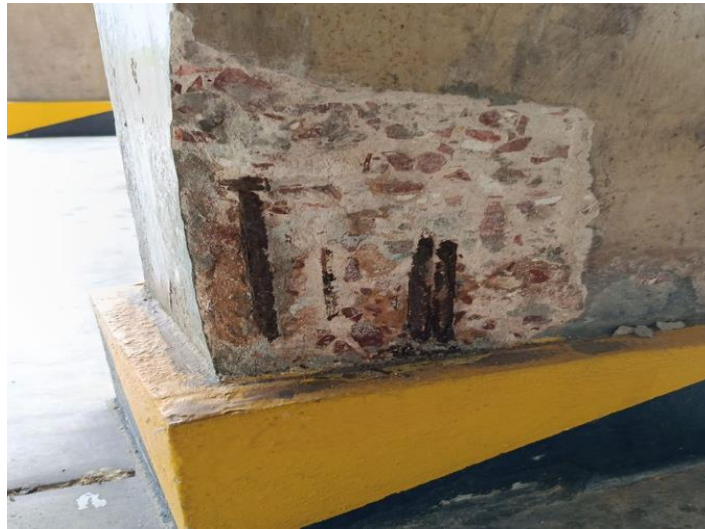
Na figura 14, observou-se mais um pilar com a presença de carbonatação localizada, em local úmido, juntamente com o aparecimento de corrosão, associado ao deslocamento de grandes proporções no nível quatro com perda de seção em grandes proporções e a exposição de corrosão de armaduras.

Figura 14 - Pilar 18 – Carbonatação (Fi=3), Corrosão (Fi=3) e Desplacamento (Fi=4)

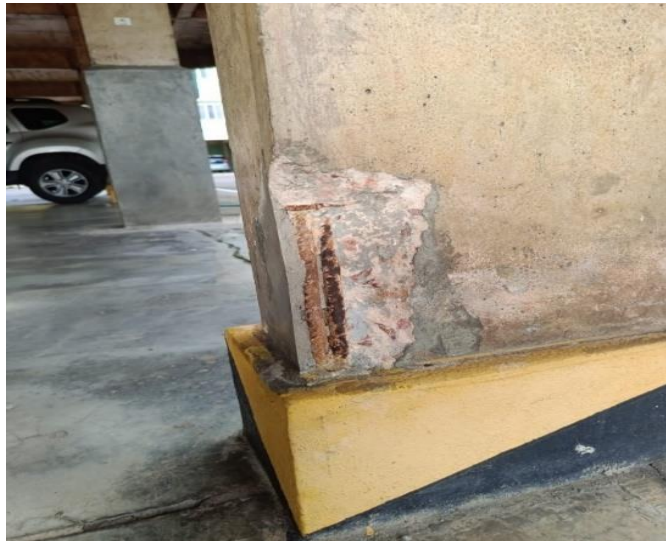
Na figura 15, é possível observar as manifestações similares a figura 13, com a presença de carbonatação, juntamente com a corrosão de armaduras, apresentando manchas ao longo da barra e a perda de parte da seção transversal significativa, assim como o deslocamento com nível 3, visto que ocorre exposição de armaduras.

Figura 15 - Pilar 23 – Carbonatação (Fi=3), Corrosão (Fi=3) e deslocamento (Fi=3)

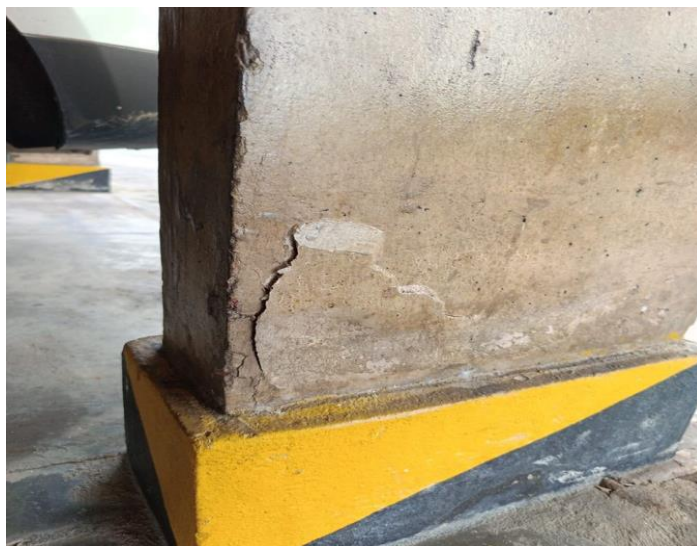
Na figura 16, é observado um deslocamento na base do pilar em nível dois, ou seja, sem exposição de armaduras e com pequenos lascamento de concreto.

Figura 16 - Pilar 25 - Desplacamento (Fi = 2)

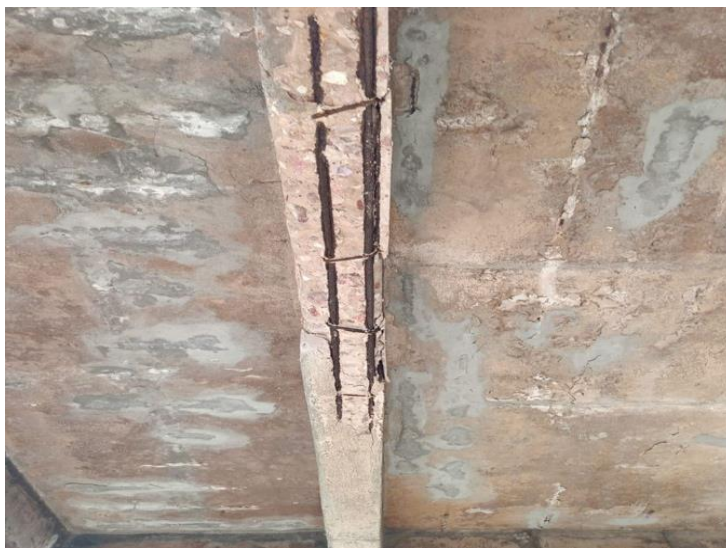
Figura 17 - Viga 1 - Carbonatação ($F_i = 4$), Cobrimento deficiente ($F_i = 3$), Corrosão ($F_i = 3$) e deslocamento ($F_i = 4$)

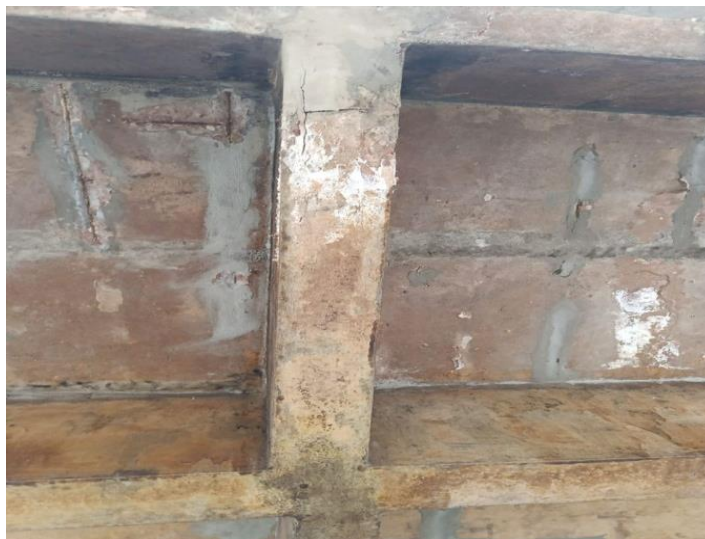
Na figura 18, é possível constatar tanto nas vigas quanto nas lajes a presença de eflorescência de grau 3, manifestando-se através de manchas acentuadas e extensas. Além disso, observa-se o início de deslocamento e a corrosão das armaduras na laje.

Figura 18 - Viga 14 - Eflorescência (Fi=3), deslocamento (Fi=2) e corrosão de armadura (Fi=2) na laje 15

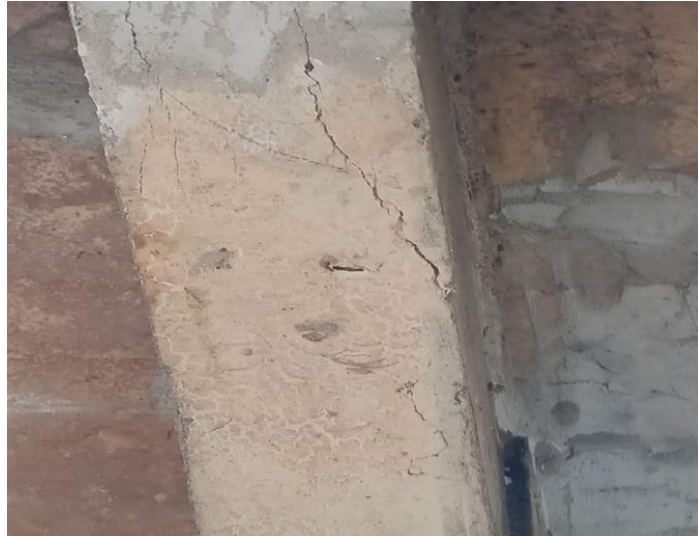
Na Figura 19, é observado uma fissura estrutural, que pode se tratada por meio da aplicação de impermeabilizantes com materiais de enchimento de resinas de alta resistência mecânica de modo que o local afetado pela patologia possa transmitir de modo eficiente o carregamento. Também é muito comum o tratamento de fissuras estruturais com o sistema de injeção de resinas de epóxi ou até de poliuretano estrutural. Para as fissuras passivas, o propósito é somente o enchimento de material na área com materiais flexíveis e resistentes a pressão hidrostática, assegurando impermeabilidade a longo prazo naquela área, o mais recomendado é utilizar injeção de resinas flexíveis. (CORSINI, 2016). Na inspeção visual foi realizado o teste para saber se a patologia ainda está trabalhando, após 24 horas foi possível observar que a patologia está classificada em fissuras passivas.

Figura 19 - Viga 15 - Fissuras (Fi=2)

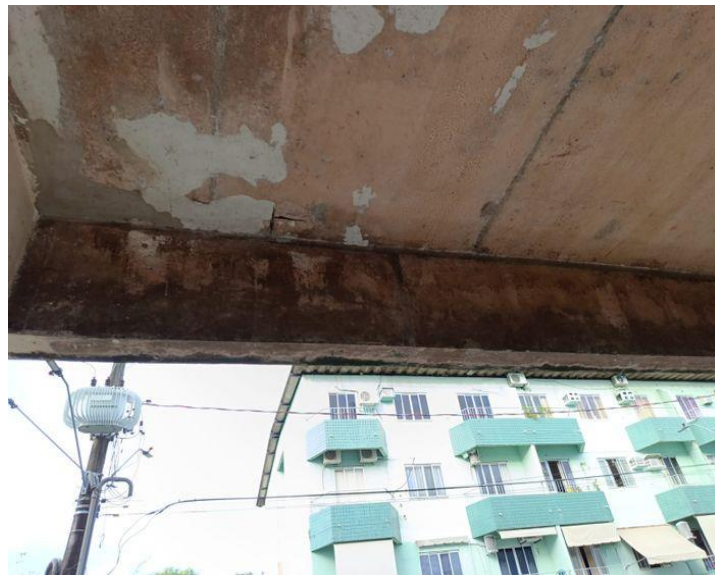
Na figura 20, é possível notar a presença de bolor, a fim de resolver o problema causado pela umidade, é necessário realizar o lixamento ou escovação da viga em toda a área afetada pelo bolor. Em seguida, é recomendado aplicar um impermeabilizante específico na região onde a umidade está concentrada. (AZEVEDO e tal, 2020).

Figura 20 - Viga 20 - Manchas (Fi=3) e Laje 18 - Corrosão (Fi=2)

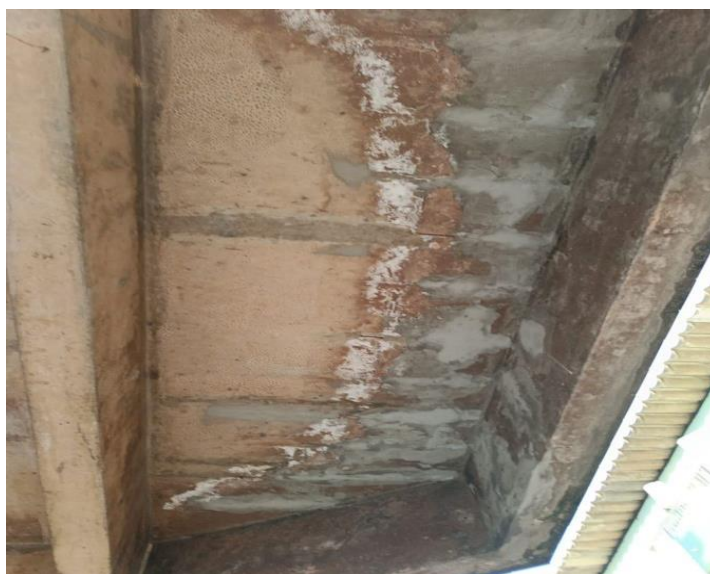
Figura 21 - Varanda da Laje 13 – Eflorescência ($Fi=4$) e deslocamento ($Fi=2$)

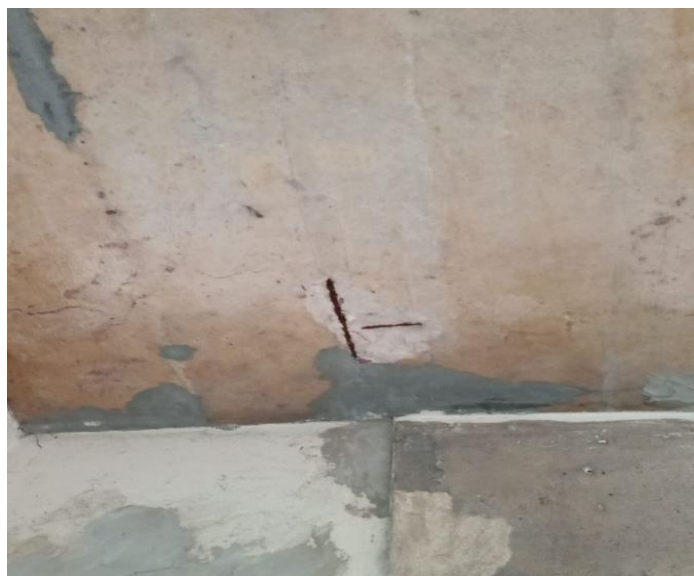
Na Figura 22, há ocorrências de várias patologias comuns como a carbonatação em grau dois, pois apesar de ser localizada, mas atua numa pequena região e em estado inicial para médio, cobrimento e corrosão com grau dois e o deslocamento com o grau três, pois contém a exposição de armaduras.

Figura 22 - Laje 16 – Carbonatação (Fi=2), Cobrimento deficiente (Fi=2) e corrosão (Fi=2), e deslocamento (Fi=3)

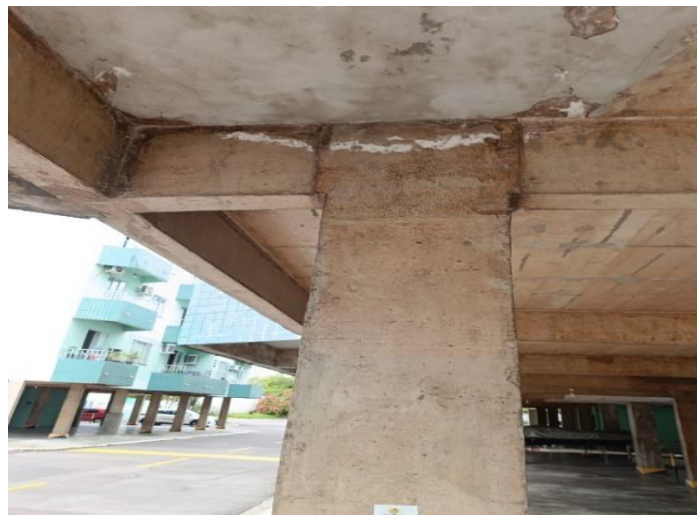
Figura 24 – Pilar 2 – Eflorescência (Fi=3)

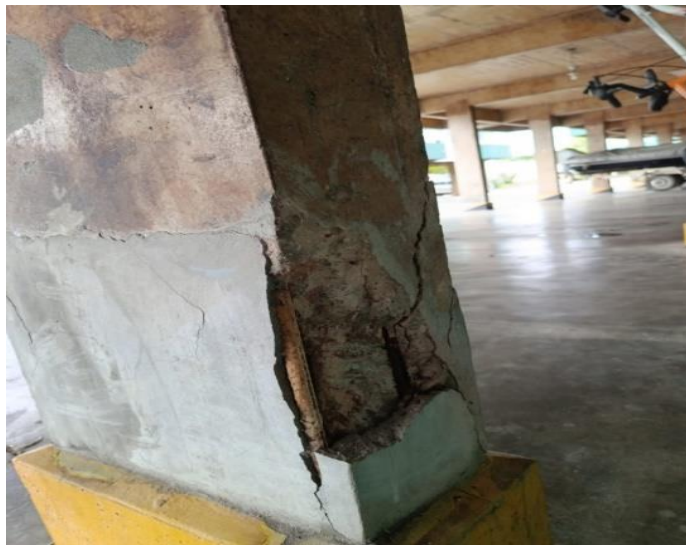
O pilar retratado na Figura 25 sofreu severas manifestações patológicas, exigindo uma intervenção urgente. Apresenta um elevado grau de deterioração no elemento crítico ($Gde = 152$), devido à intensa carbonatação, exposição e corrosão das armaduras, além de um notável deslocamento. Esses fatores contribuem para a danificação das armaduras. A imagem do pilar 16 revela que essa estrutura já passou por reparos anteriormente. É importante ressaltar que, se a perda de armadura for superior a 10% de sua seção, é necessário realizar o corte da barra deteriorada e substituí-la por uma nova, realizando uma amarração entre a barra nova e a barra antiga. (NASCIMENTO, 2015).

Figura 25 - Pilar 16 – Carbonatação ($Fi=3$), cobrimento deficiente ($Fi=3$), Corrosão ($Fi=4$) e Desplacamento ($Fi=4$)

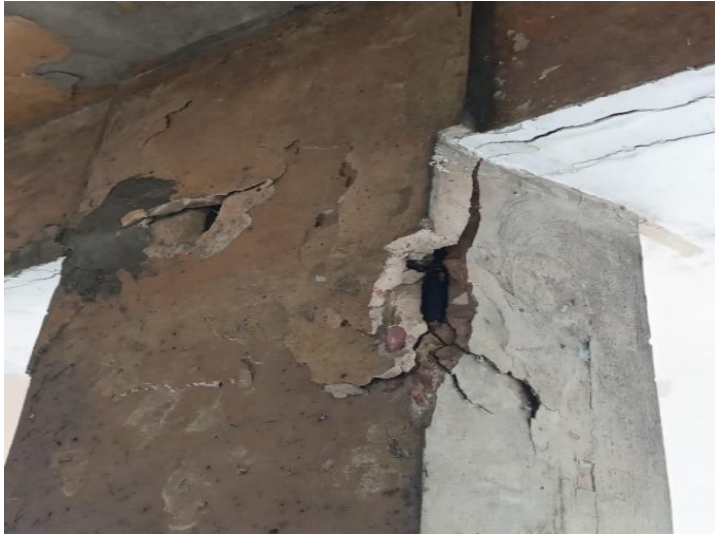
Nos dois pilares, conforme mostra Figura 26 e 27, tem-se problemas comuns: Corrosão de armadura, carbonatação e deslocamento. A figura 26, mostra um pilar com grau de deterioração elevado atingindo $Gde = 91$ e a Figura 27 com outro alcançando $Gde = 146$, classificados em sofrível e crítico respectivamente, exigindo exigência na intervenção para reparos de no máximo até seis meses e intervenção imediata na patologia da Figura 27.

Figura 26 - Pilar 25 - Carbonatação (Fi=3), corrosão (Fi=3) e deslocamento (Fi=4)

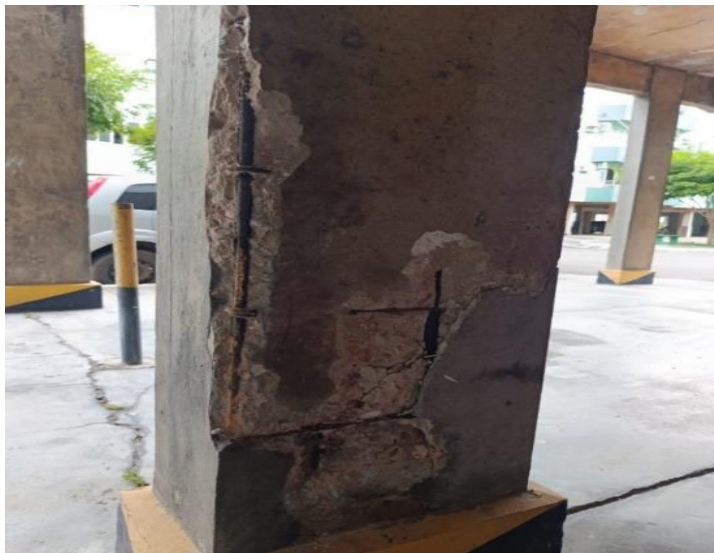
Figura 27 - Pilar 38 – Carbonatação (Fi=3), corrosão (Fi=4) e deslocamento (Fi=4)

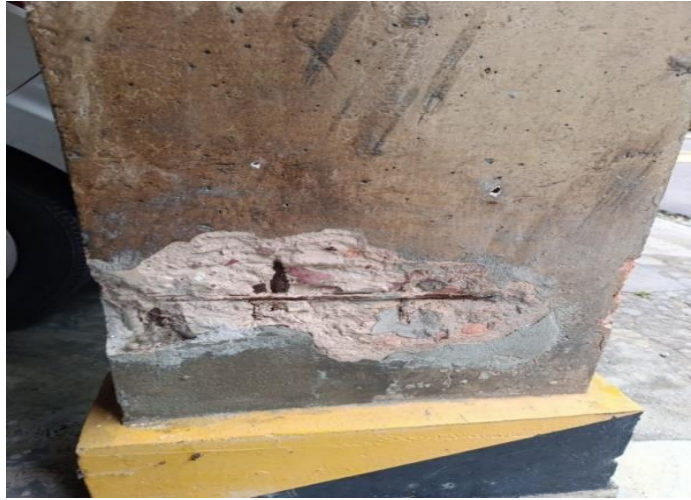
A figura 28, apresenta um pilar em condição bem similar aos pilares mostrados anteriormente, justamente pela condição do tipo de prédio favorável a proliferação do gás carbônico. Seu grau de deterioração do elemento é 89, conforme é mostrado no Anexo C da tabela 6, exigindo uma intervenção até seis meses, segundo o modelo de classificação da metodologia GDE/UnB.

Figura 28 - Pilar 45 – Carbonatação (Fi =3), cobertura deficiente (Fi =3), corrosão (Fi = 2) e deslocamento (Fi =4)

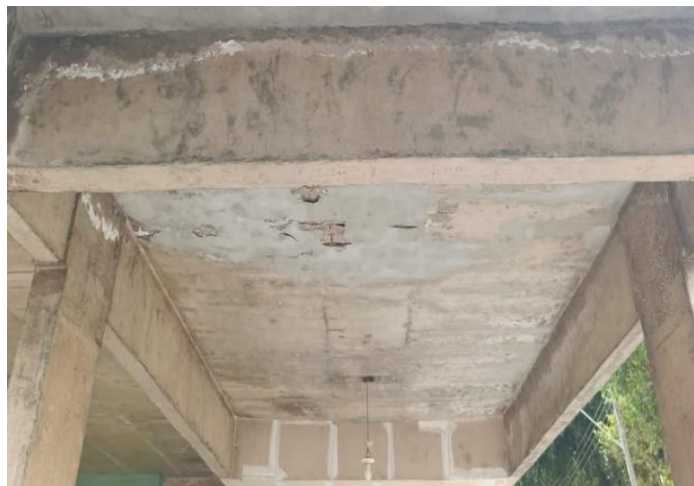
Figura 29 - Viga 1 - Eflorescência (Fi=3)

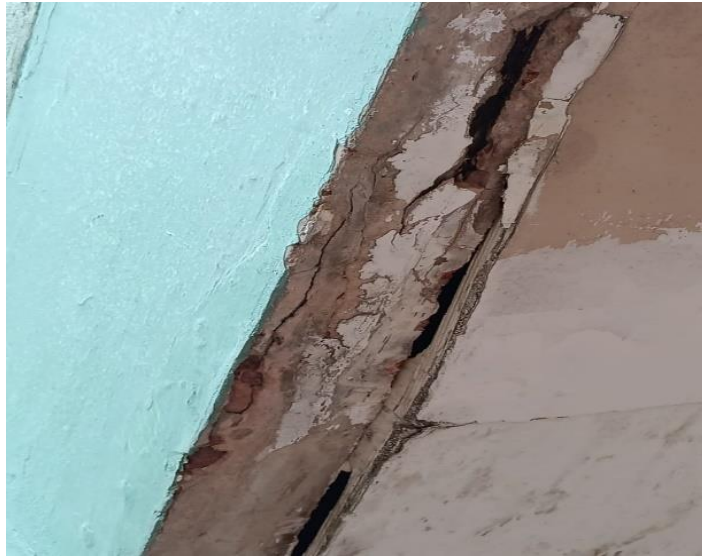
Na Figura 30, podemos observar a presença de corrosão nas armaduras, acompanhada de manifestações leves e pequenas manchas. Além disso, há um deslocamento significativo, atingindo o grau três, com a exposição das armaduras.

Figura 30 - Viga 2 - Corrosão (Fi=2) e deslocamento (Fi=3)

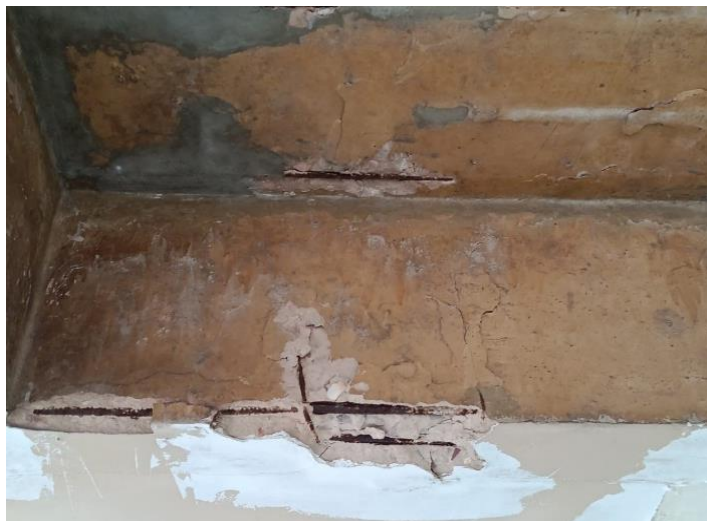
Na Figura 31, é verificado o surgimento de várias manifestações patológicas que demandam uma intervenção imediata e detalhada. É notado o nível mais elevado de deterioração nas vigas, com um grau de deterioração do elemento de 68, o que mostra que o nível de risco da estrutura é alto com níveis de planejamento para intervenção de no máximo um ano.

Figura 31 - Viga 2 - Carbonatação (Fi =3), cobertura deficiente (Fi=3), Corrosão (Fi=3) e deslocamento (Fi=3)

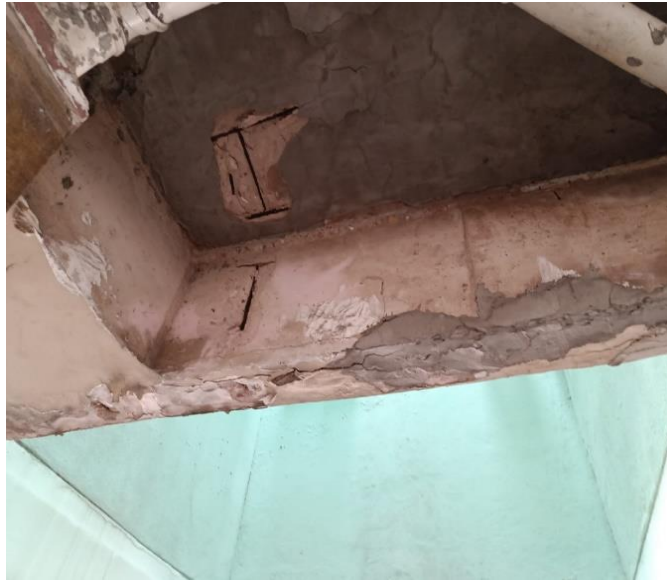
Tanto nas Figuras 32 como na Figura 33, foram identificadas patologias semelhantes, com variações apenas nos fatores de intensidade da corrosão das armaduras. Em decorrência disso, os graus de deterioração apresentam proximidades significativas.

Figura 32 - Viga 3 - Carbonatação ($F_i=3$), cobertura deficiente ($F_i=2$), Corrosão ($F_i=2$) e deslocamento ($F_i=2$)

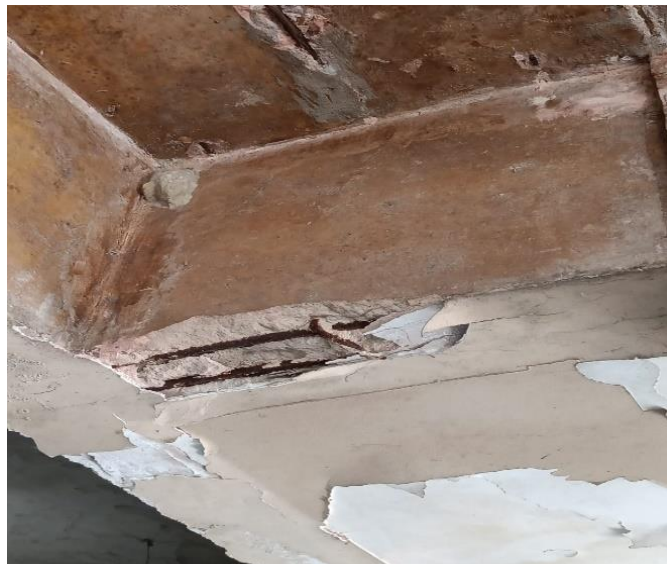
Figura 33 - Viga 21 – Carbonatação ($F_i =3$), Cobrimento deficiente ($F_i=2$), corrosão ($F_i =3$) e deslocamento ($F_i =3$)

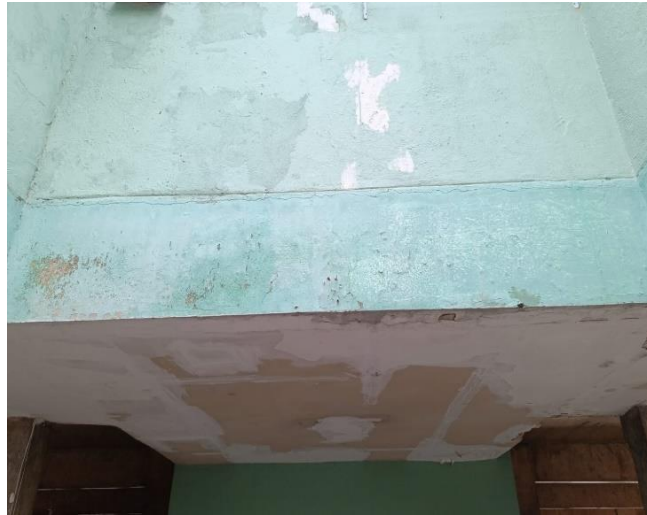
Nas Figuras 34 e 35, as vigas apresentam grau de deterioração de 24 e 38 respectivamente, grau médio, porém, destaca-se a presença de infiltração em praticamente todas

Figura 34 - Viga 31 – Infiltração ($F_i = 3$)

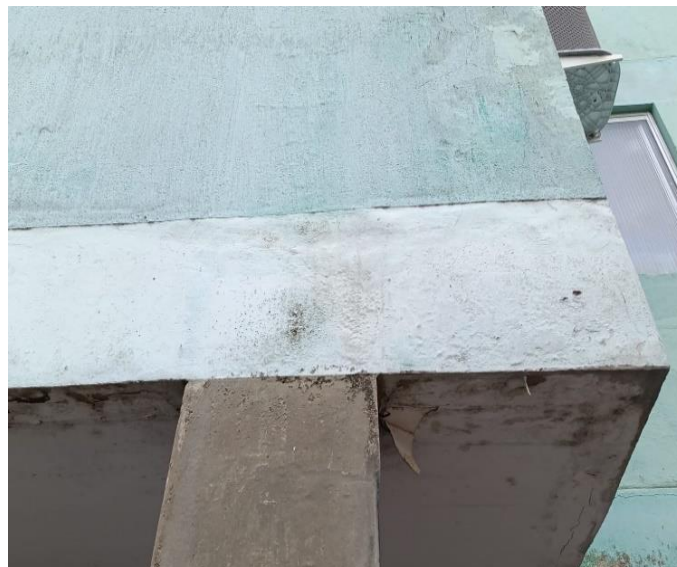
Figura 35 - Viga 33 - Infiltração ($F_i = 2$)

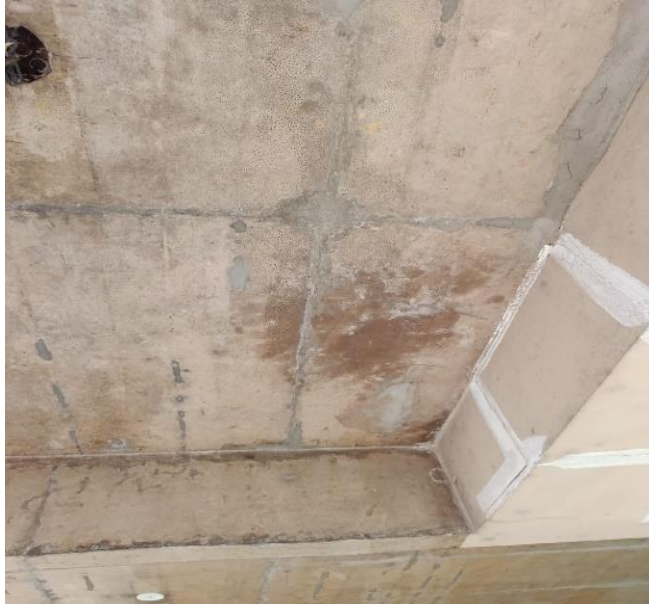
Figura 36 - Laje 1 - Manchas ($F_i = 2$)

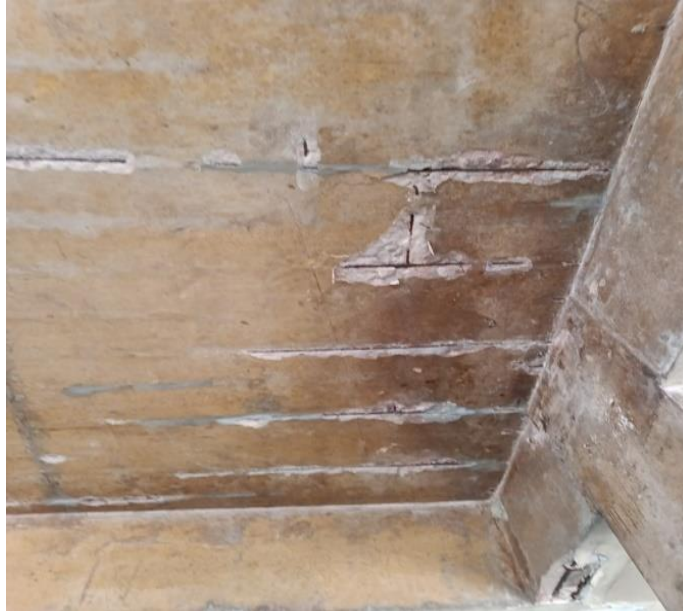
Figura 37 - Laje 8 - Carbonatação (Fi=4), cobertura deficiente (Fi=3), corrosão (Fi=4), eflorescência (Fi=3), deslocamento (Fi=4). infiltração (Fi=3) e manchas (Fi=2)

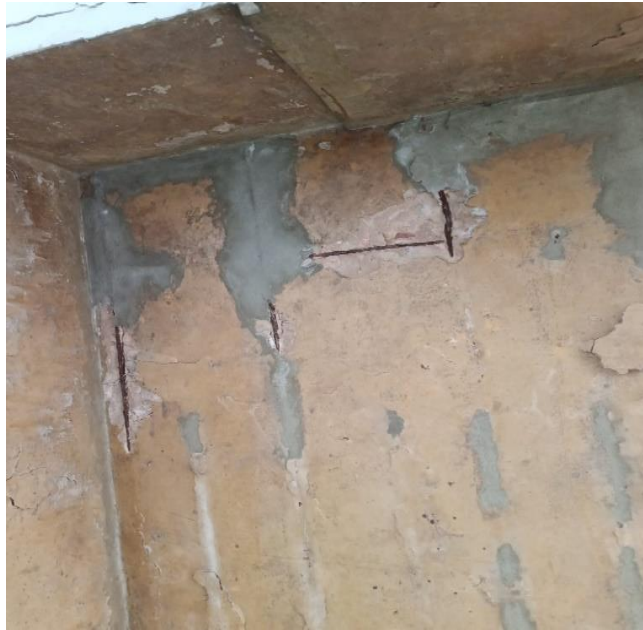
Figura 38 - Laje 11 - Carbonatação (Fi=2), cobertura deficiente (Fi=3), corrosão (Fi=3) e deslocamento (Fi=3)

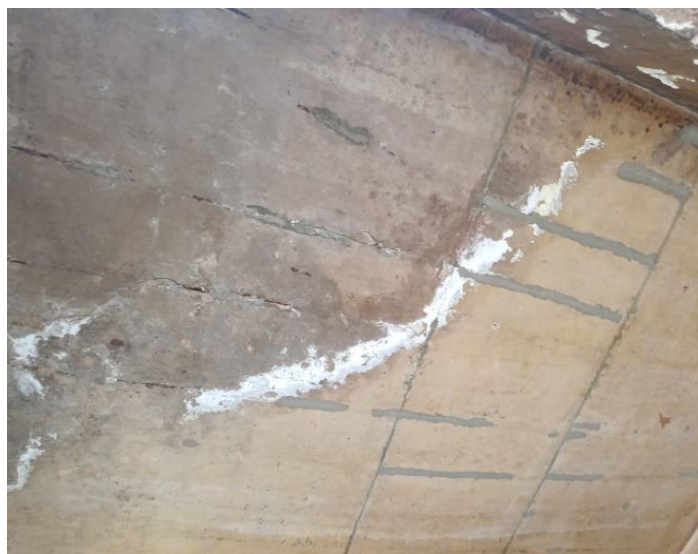
Figura 39 - Laje 25 – Deslocamento (Fi=3), eflorescência (Fi=3), e infiltração (Fi=3) e manchas (Fi=2)

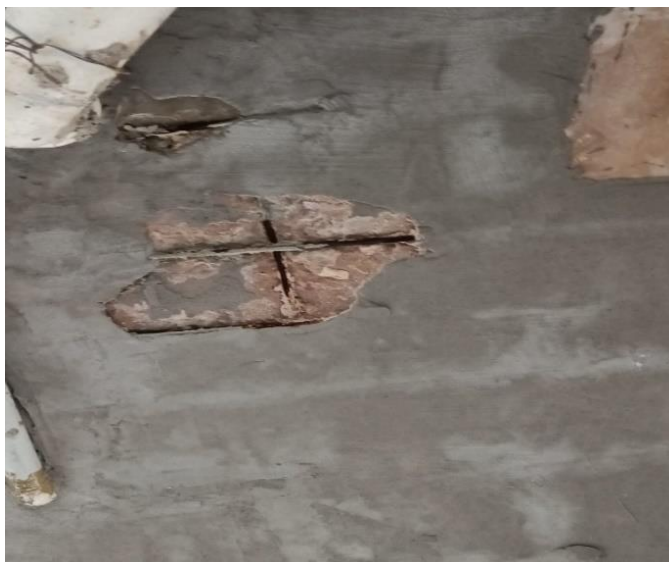
Figura 40 - Laje 30 - Carbonatação (Fi=3), cobrimento deficiente (Fi=3), corrosão (Fi=4) e deslocamento (Fi=3)

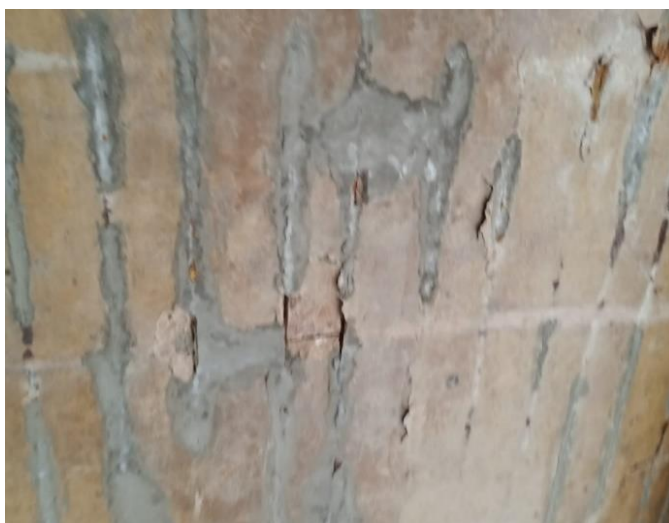
Figura 41 - Laje 32 - Carbonatação (Fi=4), cobrimento deficiente (Fi=3), corrosão (Fi=3) e deslocamento (Fi=4)
