**O SISTEMA DE DRENAGEM PLUVIAL E O INÍCIO DE PROCESSOS EROSIVOS
INTENSOS: CONJUNTO HABITACIONAL CIDADÃO IX**

RELATÓRIO FINAL

PIB-E/0011/2009

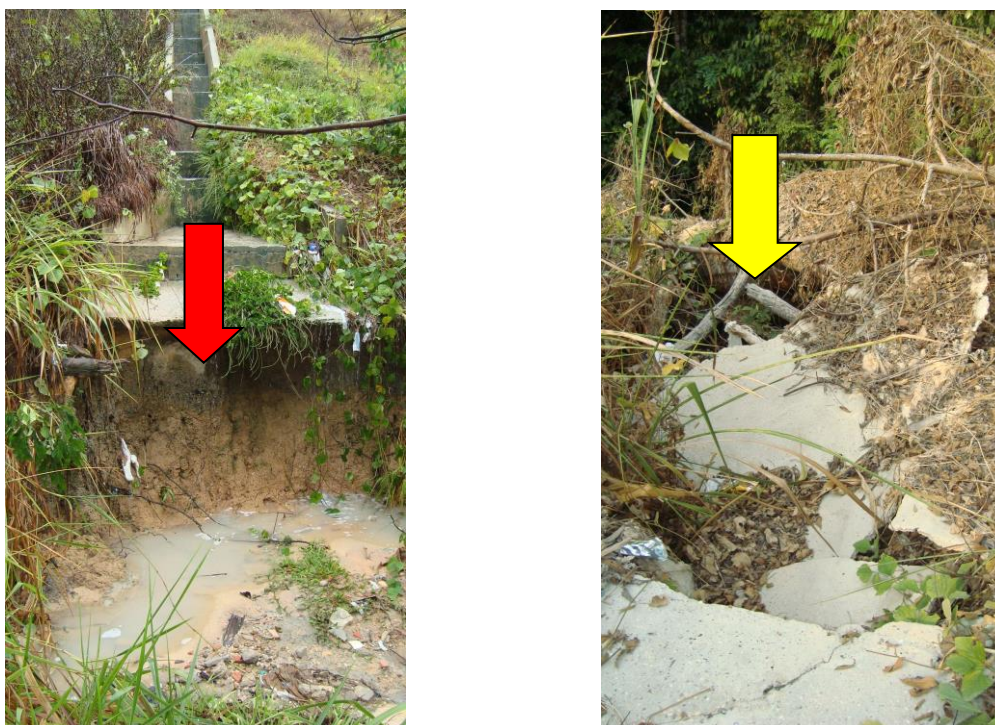
Figura 2 -Quebra da parte final da estrutura 10 (seta vermelha) e estrutura 11 (seta amarela) propicia a formação de feições erosivas. Foto de Antonio F.G.Vieira (09/10/2009).

Das 13 estruturas estudadas apenas 3 possuíam dissipadores de energia na porção final, o que serve para diminuir a velocidade das águas pluviais. Outro aspecto observado é que 10 canaletas terminam a meia encosta, e que poderia desencadear processos erosivos, uma vez que o escoamento da água passando do concreto da canaleta diretamente para o solo exerce uma ação de remoção de partículas mais eficiente, provocando a possibilidade de erosão regressiva e conseqüentemente o surgimento de feições erosivas (voçorocas, por exemplo) (VIEIRA, 2008).

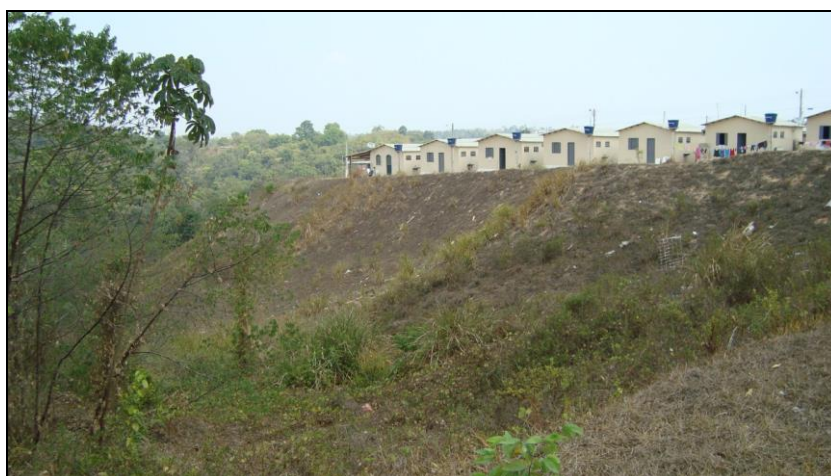
Figura 3- Taludes com forte declividade na área do conj.Habitacional Cidadão IX.

A área onde está situado o conjunto Cidadão IX encontra-se bastante alterada em relação à original pelo cortes realizados pelas máquinas criou-se taludes com declividades bastante acentuadas o que significa que o escoamento é forte no local e

isso requer cuidados no planejamento e na construção das estruturas de drenagens urbanas. Conforme **(Figura 3)**.
