**MORFOMETRIA DAS ENCOSTAS E PROCESSOS DE**  
**VOÇOROCAMENTO NA BACIA COLÔNIA ANTÔNIO ALEIXO-**  
**MANAUS/AM**

**RELATÓRIO FINAL**

**PIB-E/0012/2009**

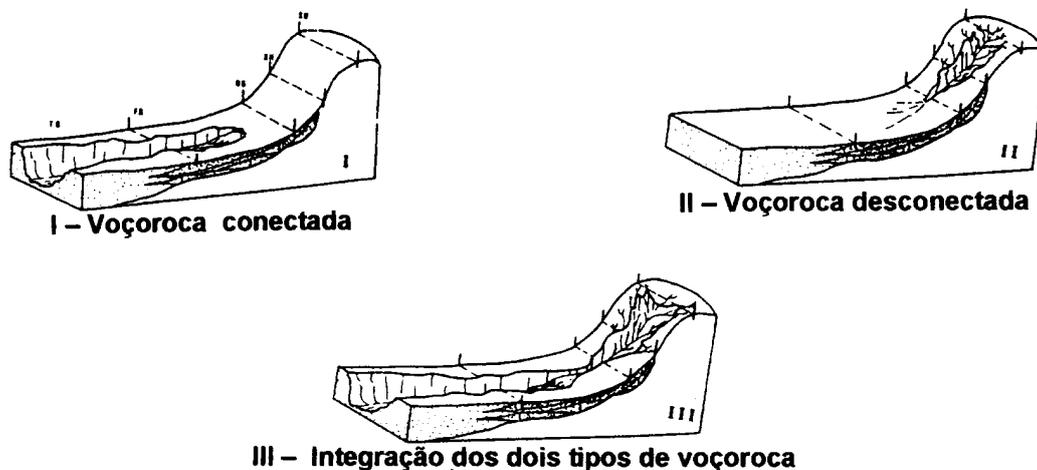
**Fig.1** – Tipos de voçorocas (OLIVEIRA, 1989).

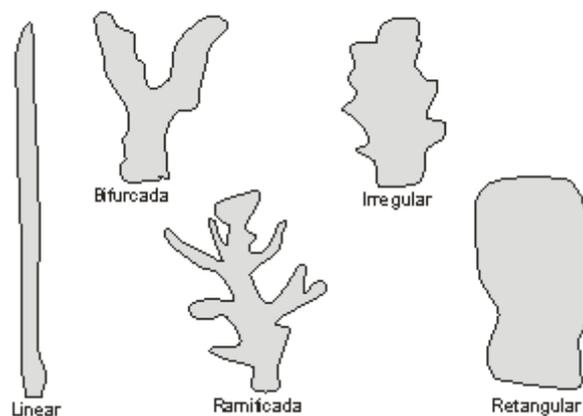
**Fig.2** - Formas de voçorocas (VIEIRA, 2008).

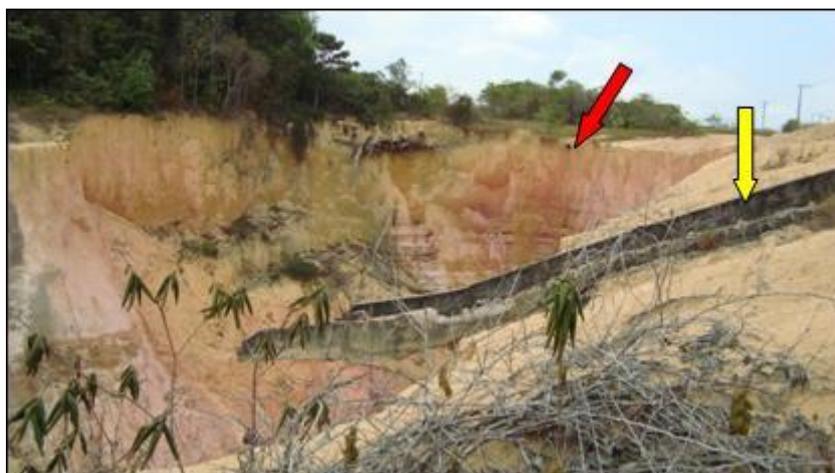
Figura 4 - Vista em direção a montante da voçoroca 9. Seta vermelha aponta para saída d'água na forma de tubos de 100 mm de diâmetro. Seta amarela aponta para a canaleta. Distrito Industrial 2 – Manaus (AM). 12/09/09

Desse pequeno grupo, 3 voçorocas estão diretamente relacionadas a existência de canaletas (saídas d'água) nas suas respectivas cabeceiras. No caso em particular da voçoroca 9, duas canaletas (**FIGURA 4**) contribuem para a expansão lateral e longitudinal desta incisão.

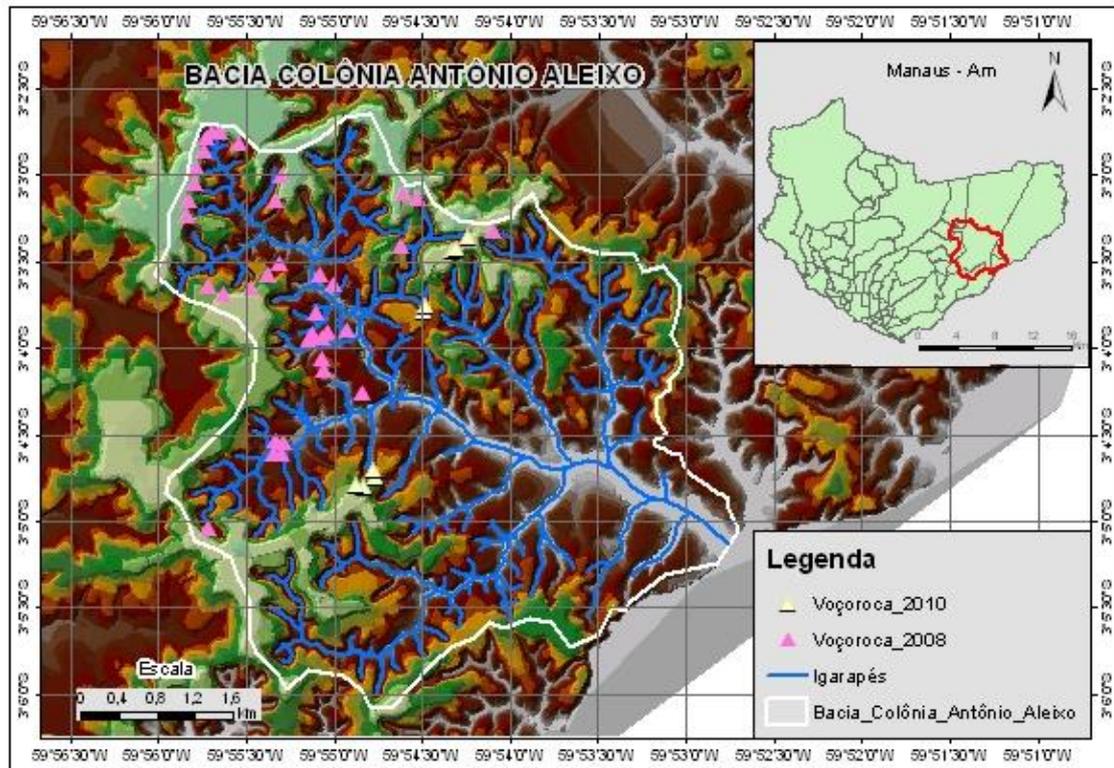
Localização das voçorocas da Bacia Colônia Antônio Aleixo. Manaus / AM.

Os dados morfométricos configuram-se em três momentos de coletas, o primeiro em 2006 (VIEIRA, 2008) (**ANEXO 1**) o segundo em 2009 (**ANEXO 2**) e o terceiro realizado em 2010 (**QUADRO 2**). Na área da bacia Colônia Antônio Aleixo foram localizadas 50 voçorocas (VIEIRA, 2008) o que representa mais de 86% do total existente na Zona Leste (onde a bacia está inserida) que é de 58 incisões. Desse total da bacia, foram escolhidas apenas 9 para um monitoramento de maior detalhe (**ANEXO 3**).

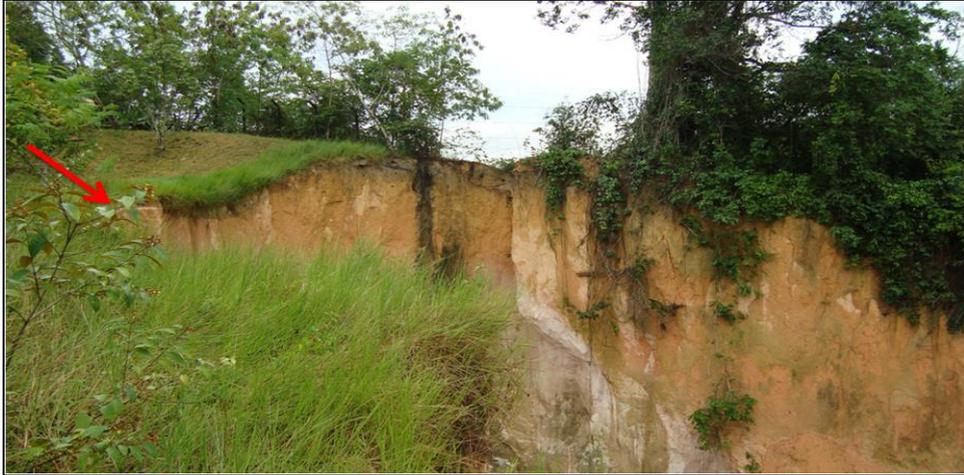
Figura 05. Voçoroca 01. 09.06.10

voçoroca 1, que aumentou de em termos de comprimento, passando de 74,0 m (setembro/2009) para 82,0 m (junho/2010) (**ANEXO 5**), tendo aumentado também em termos de largura e profundidade.

Em relação aos dados morfométricos obtidos 9 meses após ser realizado o primeiro campo notou-se que houve um significativo aumento das incisões, como pode ser visto a voçoroca 01, impossibilitando inclusive obtenção de dados mais precisos em virtude da dificuldade de acesso na parte que foi erodida indicada pela seta vermelha (**FIGURA 04**). Relacionando os dados do último monitoramento com o primeiro, pode-se afirmar que as voçorocas 01 e 09 foram as que mais cresceram em termos de comprimento, tendo um aumento de 8 m e 5 m, respectivamente. No que diz respeito à largura, as voçorocas que mais cresceram nesse quesito foram as número 06 e 09, aumentando respectivamente 3,3 e 4,3 m. Em termos de profundidade, as que obtiveram os maiores resultados foram as voçorocas 02 e 06, com acréscimo de 4,6 m e 1,6 m, concomitantemente.

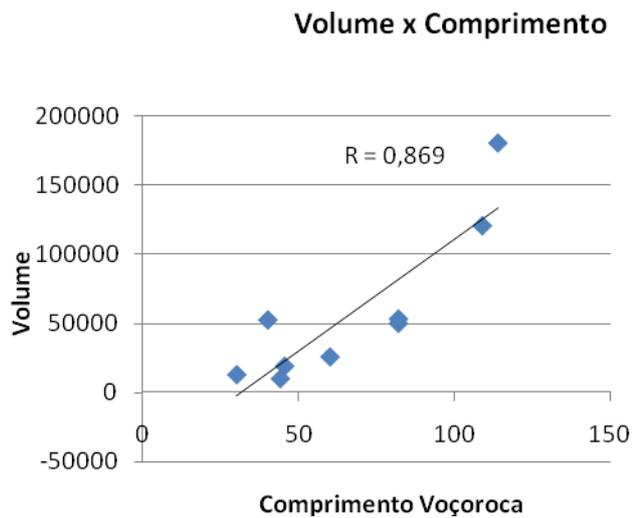
Gráfico 01. Correlação entre volume erodido e comprimento da voçoroca.

Os dados obtidos por meio das correlações de variáveis indicam que existe uma forte relação entre o comprimento da voçoroca e volume erodido, comprimento e largura (voçoroca), comprimento e área (voçoroca), observando que à medida que um desses fatores aumenta/diminui interfere diretamente no outro. Assim, como a área também se relaciona com o volume e largura (voçoroca), indicando seu nível de relação com tais parâmetros (**ANEXO 6**).

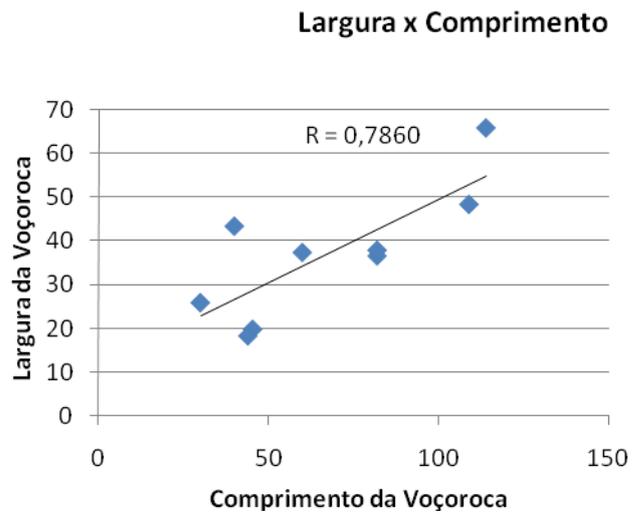
Gráfico 02. Correlação entre largura e comprimento da voçoroca.

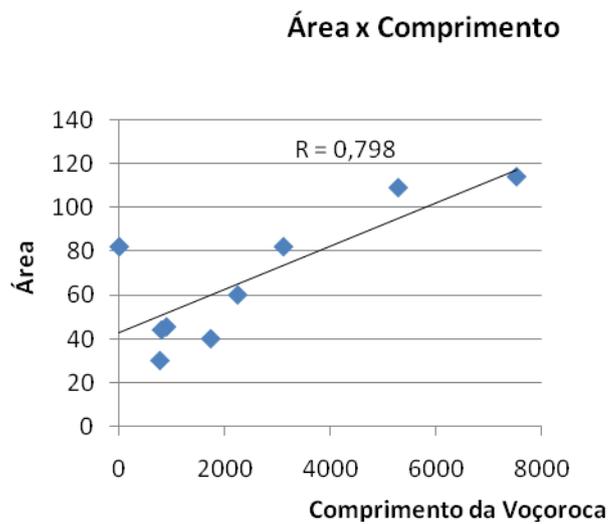
Gráfico 03. Correlação entre área erodida e comprimento.

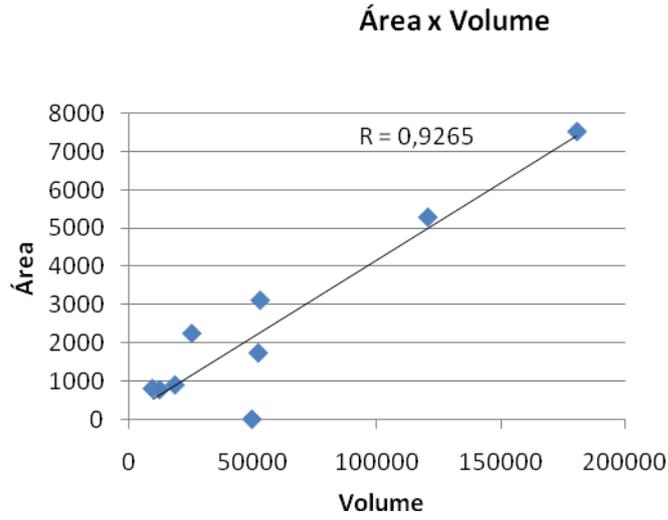
Gráfico 04. Correlação entre área e volume erodido da voçoroca.

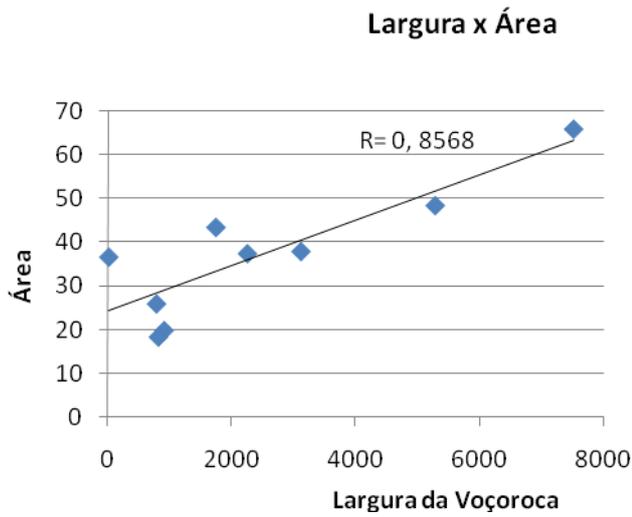
Gráfico 5. Correlação entre largura e área da voçoroca.
