**ANÁLISE DA OCORRENCIA DE VOCOROCAS NA BR-174  
TRECHO MANAUS - PRESIDENTE FIGUEIREDO**

**Bolsista: Janara dos Santos Tavares, FAPEAM.  
Orientador: Prof. Dr. Antônio Fábio Guimarães Vieira.  
RELATÓRIO FINAL  
PIB – E – 0014/2009  
ANÁLISE DA OCORRENCIA DE VOCOROCAS NA BR-174  
TRECHO MANAUS - PRESIDENTE FIGUEIREDO**

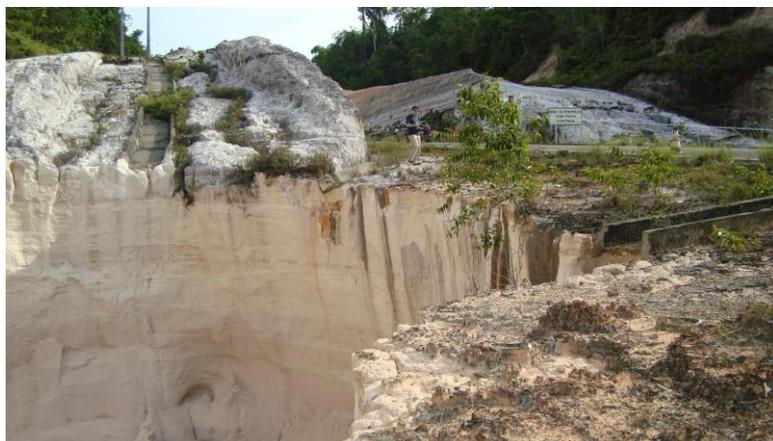
As voçorocas encontradas no percurso da BR-174 apresentam em suas cabeceiras uma tubulação que dá passagem a água da chuva que escoar da pista. Dessa forma é evidente que essas estruturas do sistema de drenagem juntamente com outras características provocaram o surgimento das incisões erosivas e contribuem para o crescimento das mesmas (**Fig. 4**).

**Fig. 4** – Ocorrência de canaletas que escoam da pista para a voçoroca a água da chuva. BR 174 Km 52,1. Foto de Janara dos S. Tavares em 23/10/2009.

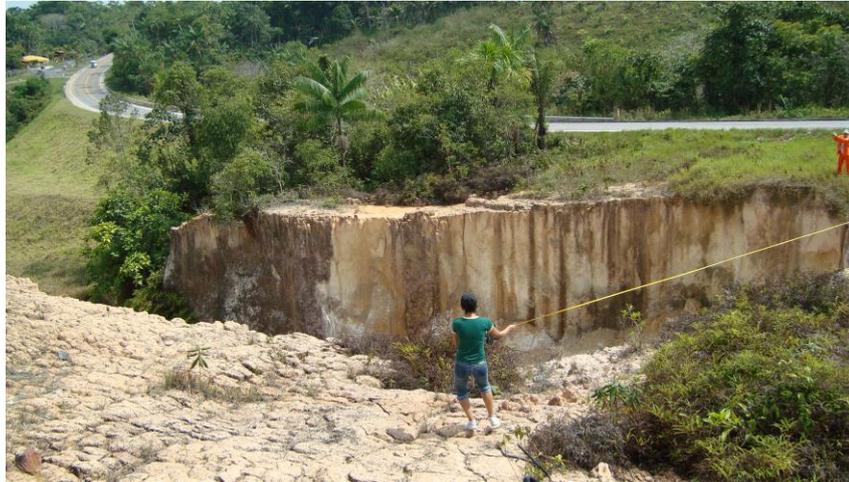
A maioria das voçorocas desse trecho são do tipo conectadas 81,25% (n=26) e a menor parte desconectadas 18,75% (n=6). Como a maioria das incisões é conectada, isso nos mostra que elas contribuem diretamente para o assoreamento dos diversos canais que cortam e margeiam a rodovia. Em relação a forma, 5 voçorocas são lineares (15,6%), 10 irregulares (31,25%), 8 retangular (25%), 5 bifurcada (15,6%), 4 ramificada (12,5%) (**Fig. 5 e 6**).

**Fig. 5** – Voçoroca do tipo conectada, forma retangular. BR 174 Km 27,7. Foto de Janara dos S. Tavares em 16/10/2009.

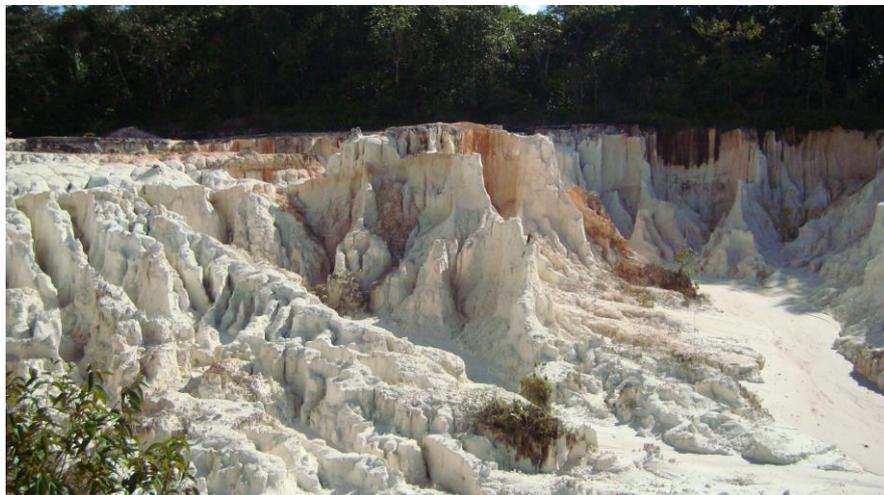
**Fig. 6** - Voçoroca do tipo conectada, forma ramificada. BR 174 Km 44,5. Foto de Adriana Farias em 08/07/2010.

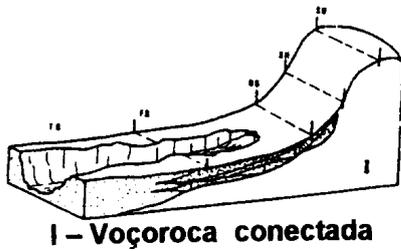
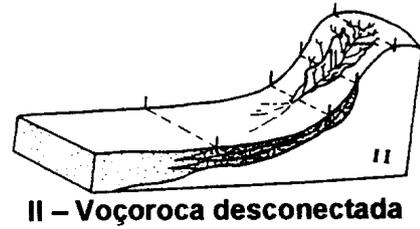
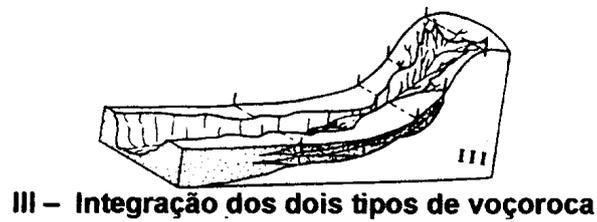
# ANEXO 1

O conceito adotado neste trabalho caracteriza voçoroca como uma incisão erosiva que apresenta queda em bloco das camadas do solo, paredes verticais e fundo plano, formando secção transversal em **U** e profundidade superior a 1,5 m (VIEIRA, 2008). As voçorocas podem ser agrupadas ainda pelo tipo em: conectadas, desconectadas e integradas (OLIVEIRA, 1992) (**Anexo 01**). As conectadas estão ligadas a canal de drenagem; as desconectadas, encontrando-se na parte superior da encosta, não estão conectadas a um canal; as integradas são a junção das duas formas anteriores (voçorocas conectadas e voçorocas desconectadas), formando uma só incisão erosiva

Tipos de voçorocas (OLIVEIRA, 1992).

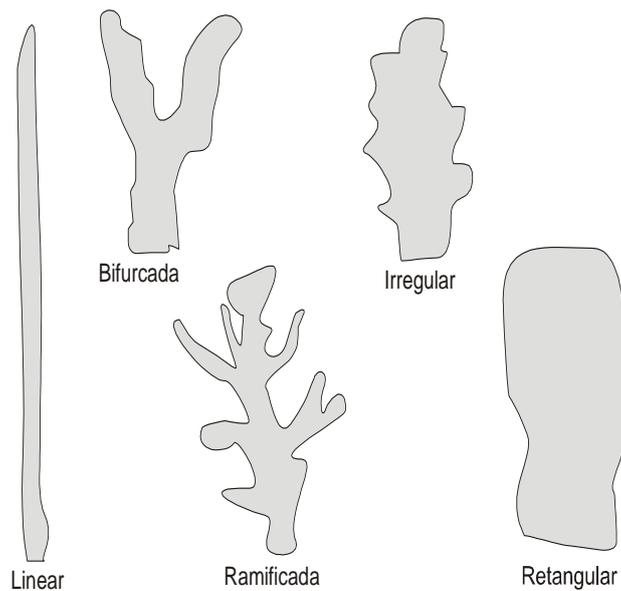
# ANEXO 2

As voçorocas podem ser classificadas pela forma que pode ser linear, bifurcada, ramificada, irregular e retangular (**Anexo 02**). Outra forma diz respeito a classificação pelo tamanho (**QUADRO 1**), pelo volume erodido em m<sup>3</sup> (VIEIRA e ALBUQUERQUE, 2004), destacando que tal classificação ajuda a visualizar a magnitude da feição e o volume erodido (geralmente provocando assoreamento de canais próximos), servindo também como subsídio para projetos futuros de contenção, uma vez que sabendo quanto material foi perdido é possível calcular possíveis reposições (VIEIRA, 2008).

A característica da forma das incisões indica o estágio de desenvolvimento das incisões. As formas retangulares demonstram geralmente alto grau de evolução (expansão) alcançado pela incisão, a forma ramificada indica geralmente a existência de uma intrincada rede de pequenos canais que evoluem em direção a um canal

**Fig. 2** – Formas das voçorocas (VIEIRA, 2008).

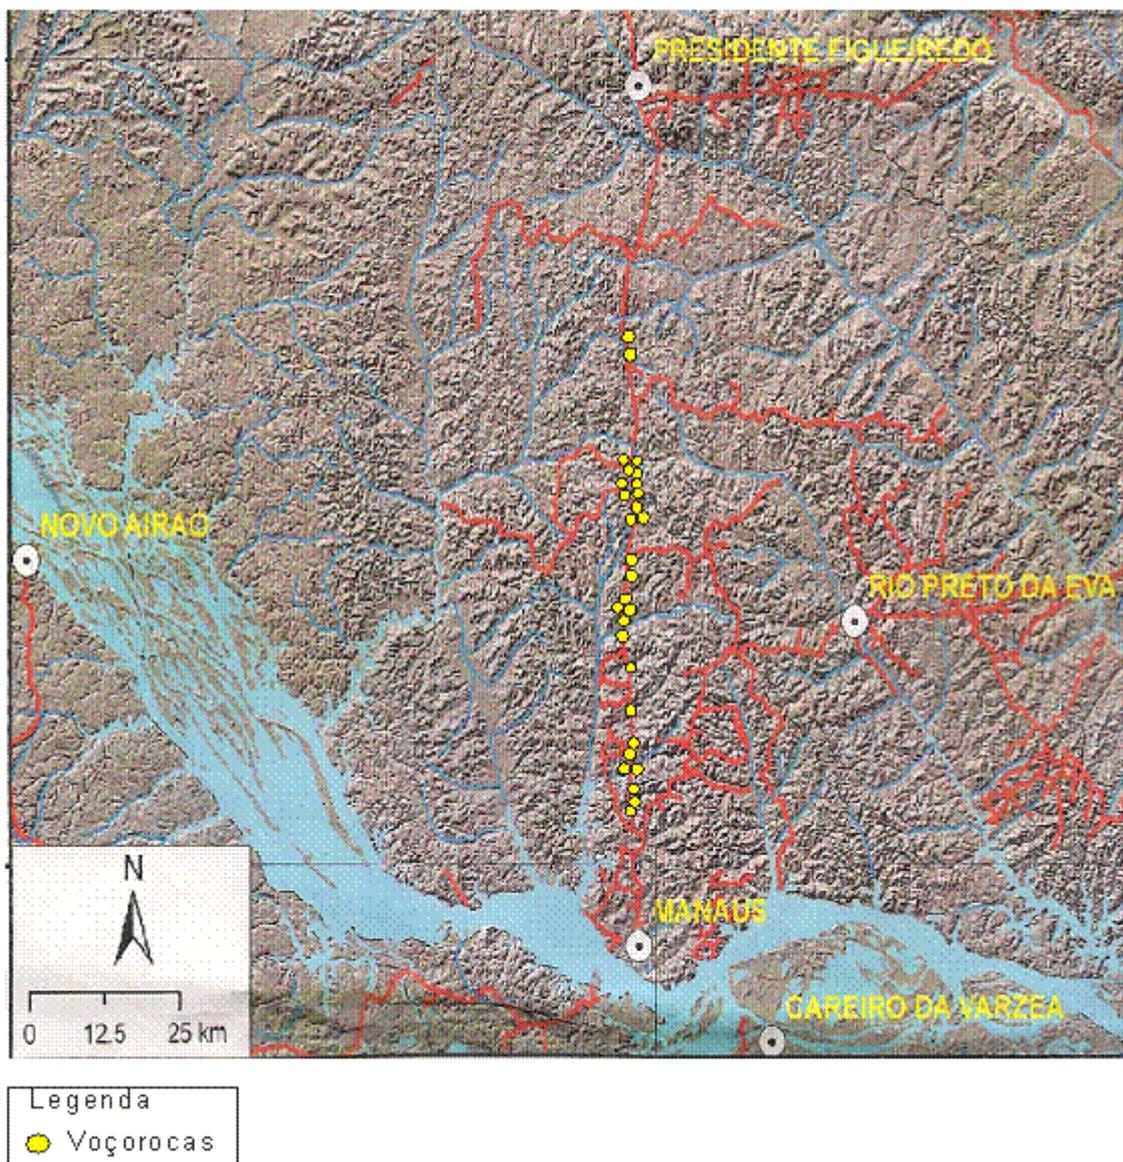
## ANEXO 3

Localização das voçorocas no trecho Manaus-Pres. Figueiredo (AM) / BR 174.Cadastramento 2009.

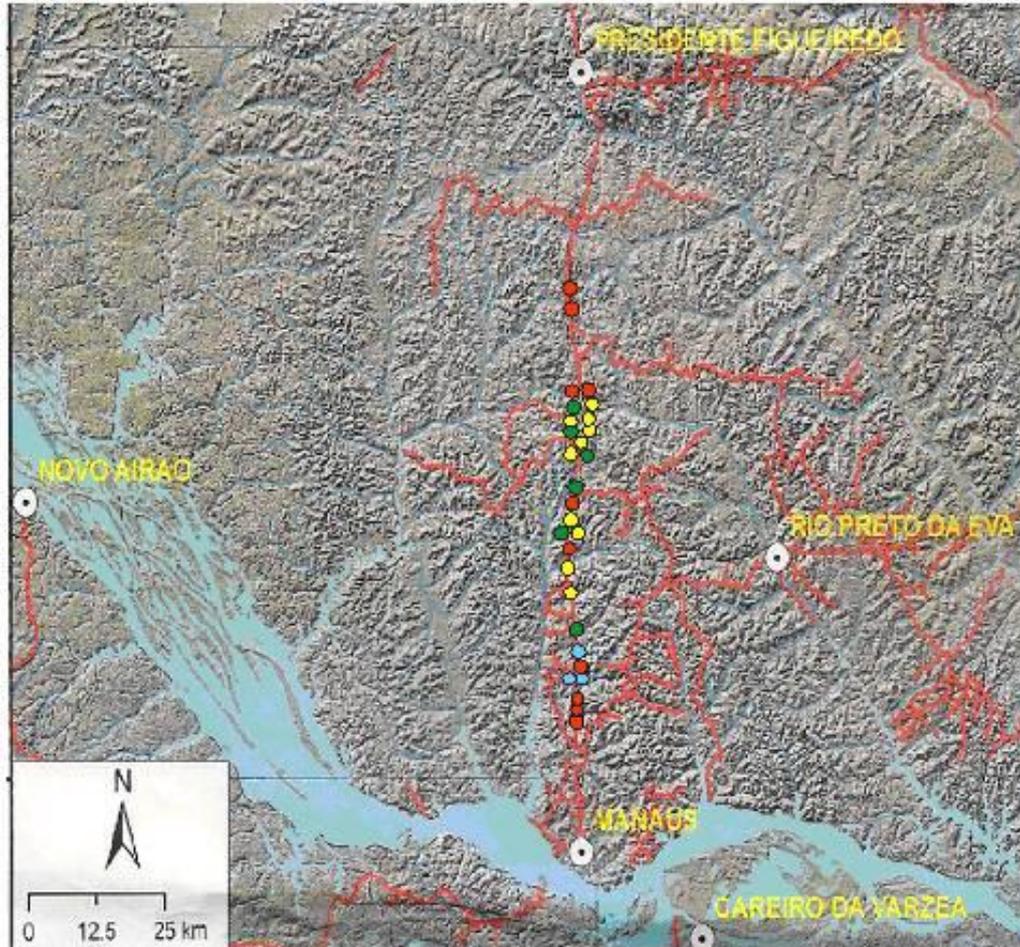
## ANEXO 4

Identificação do risco erosivo das voçorocas cadastradas no trecho Manaus-Pres. Figueiredo (AM) / BR 174. Cadastramento 2009.

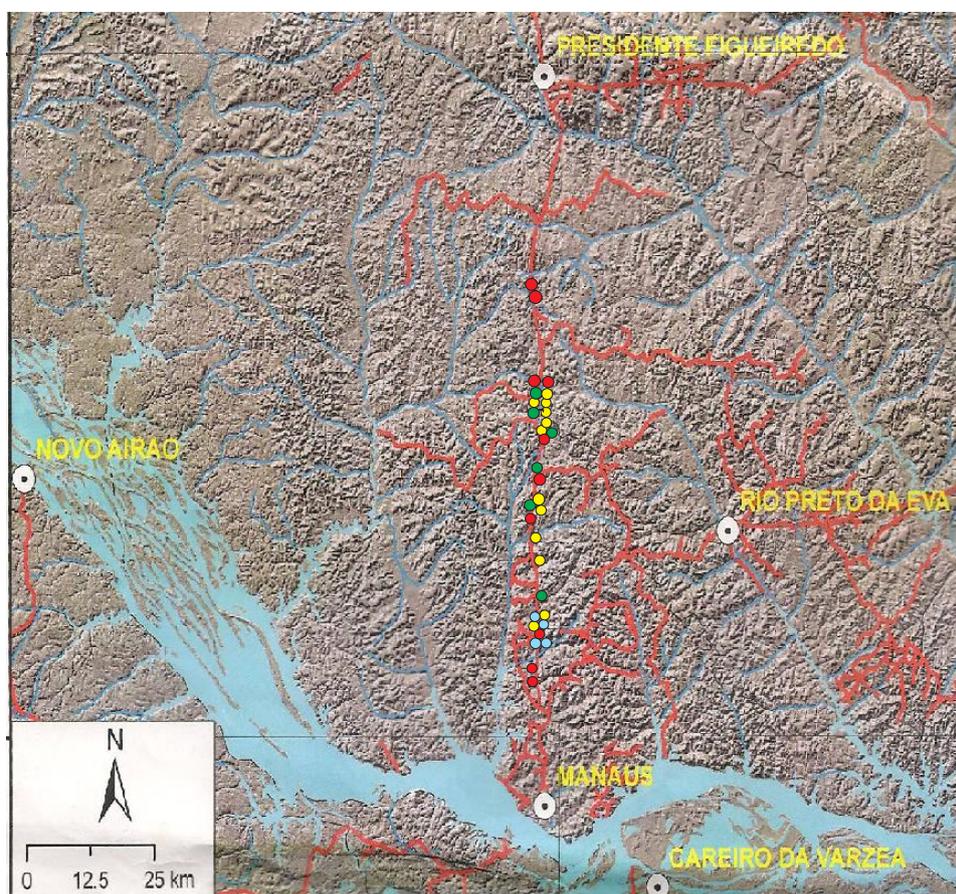
## ANEXO 6

Em 2009, dez voçorocas foram classificadas pertencendo a classe de risco imediato, seis pertencendo a classe de risco a curto prazo, dez com risco a médio prazo e apenas três com risco a longo prazo, conforme mostra o quadro acima essa classificação foi feita tendo como base a distância das incisões em relação a pista. Em 2010 essa classificação foi alterada, dezessete voçorocas apresentam risco imediato, três apresentam risco a curto prazo, oito risco a médio prazo e quatro com risco a longo prazo, podemos dessa forma identificar que as voçorocas com risco imediato a pista foram as que aumentaram significativamente, se no primeiro monitoramento feito para este trabalho correspondiam a 34,4% de um total de 29 incisões, hoje correspondem a 53,% de um total de 32 voçorocas, o que significa que mais da metade das voçorocas da BR-174 oferecem risco imediato aos que trafegam pela rodovia como mostra o mapa, ver **Anexo 06**.

Identificação do risco erosivo das voçorocas cadastradas no trecho Manaus-Pres. Figueiredo (AM) / BR 174. Cadastramento 2010.
