**O CONTROLE ESTRUTURAL COMO ELEMENTO DE
DIRECIONAMENTO DE VOÇOROCAS NA BACIA COLÔNIA
ANTÔNIO ALEIXO – MANAUS (AM)**

RELATÓRIO FINAL

Bolsista: Fabiana Torma de Almeida, FAPEAM

Orientador: Prof. Dr. Antonio Fábio Guimarães Vieira

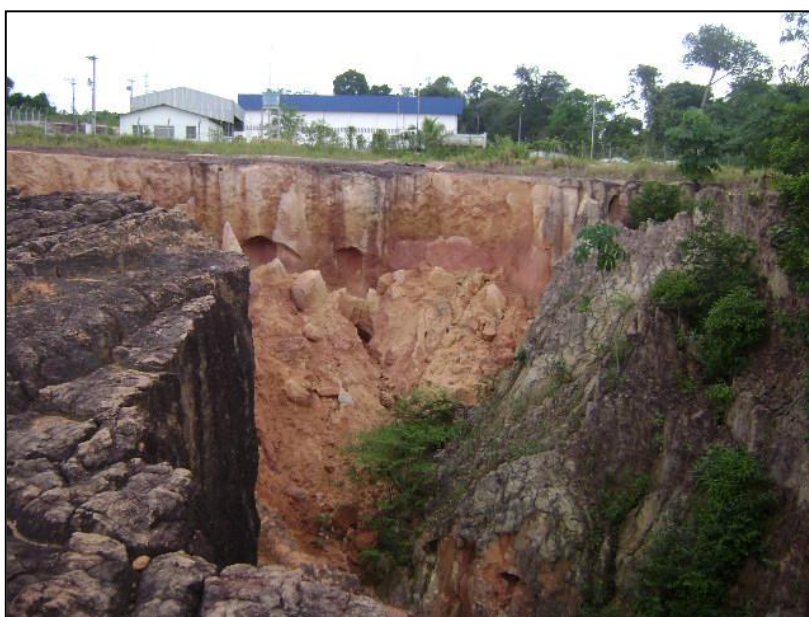
As voçorocas dessa área não apresentam tantos riscos à população, pois a maioria não se localiza próximas a moradias, mas sim próximas à fábricas (figura 11).

Figura 11 – voçoroca próxima a fábrica do Distrito Industrial 2
Fonte: Fabiana T. de Almeida, 2011

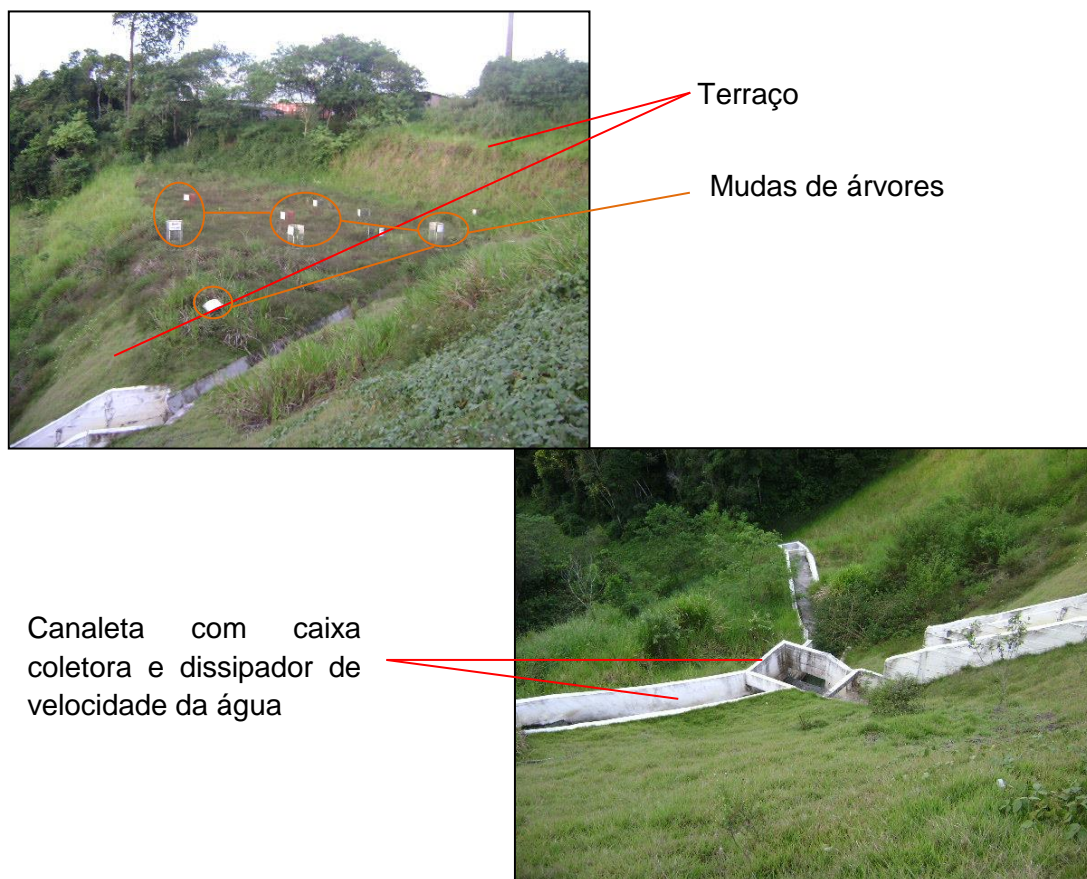
No entanto, apesar do pouco risco à população esse foi o local que mais se verificou contenção de voçorocas, parte realizada pelo poder público e parte pelo setor privado. Ao todo das 39 voçorocas encontradas anteriormente apenas 15 continuam ativas. A figura 12 exemplifica uma dessas voçorocas contidas pelo poder público.

Figura 12 – Voçoroca contida
Fonte: Fabiana T. de Almeida, 2011

No local foram feitos terraços cobertos com gramíneas e plantadas mudas de árvores a fim de proteger o solo. Também foram instaladas canaletas com várias caixas coletoras e dissipadores de velocidade da água, as quais acompanham toda a encosta.

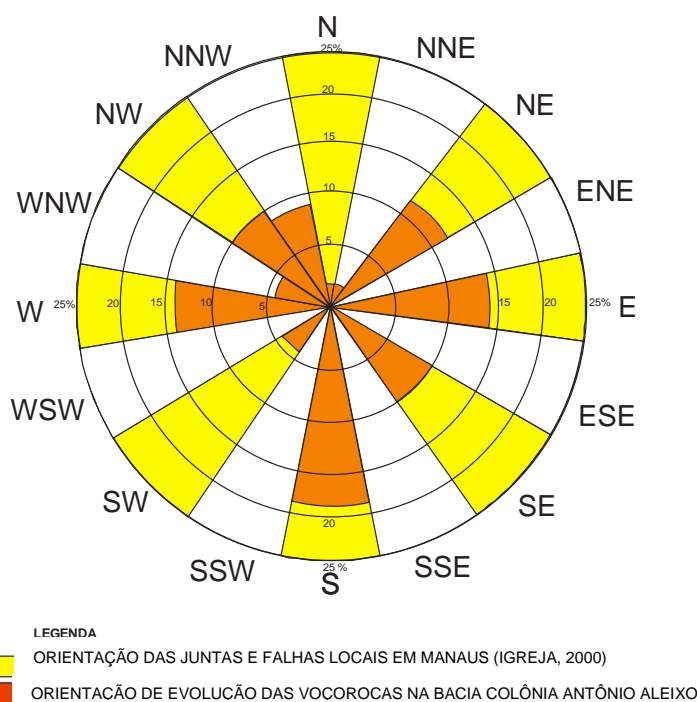
Abaixo se encontra gráfico de roseta (figura 14) com os direcionamentos de orientação das voçorocas da área de estudo em comparação com os direcionamentos das principais falhas na região de Manaus, segundo Igreja (2000).

Figura 14 – Comparação entre as orientações de evolução das voçorocas da área de estudo e as orientações de juntas e falhas de Manaus
 Fonte: Fabiana T. de Almeida

É possível observar a maioria dos direcionamentos das voçorocas coincide com as direções das falhas e juntas descritas por Igreja (2000), no entanto somente 8 voçorocas apresentam falhas verificadas em campo no seu interior. Há ainda algumas voçorocas que tem direção de evolução SSW-NNE, SSE-NNW e ESSE-WNW, as quais não coincidem com os direcionamentos de falhas descritos por Igreja, portanto não estariam sofrendo nenhum tipo de controle estrutural.
