**RELATÓRIO FINAL  
PIB-H/0012/2014  
POÇOS ARTESIANOS NA ZONA URBANA DO MUNICÍPIO  
DE ENVIRA**

Bolsista FAPEAM: Madalena Epifânio Marques

## **OS IMPACTOS DOS E NOS POÇOS DE ABASTECIMENTO DE ÁGUA NA CIDADE DE ENVIRA E A RELAÇÃO COM A FAIXA DE MEANDRO DO RIO TARAUACÁ NO SUDOESTE DO AMAZONAS**

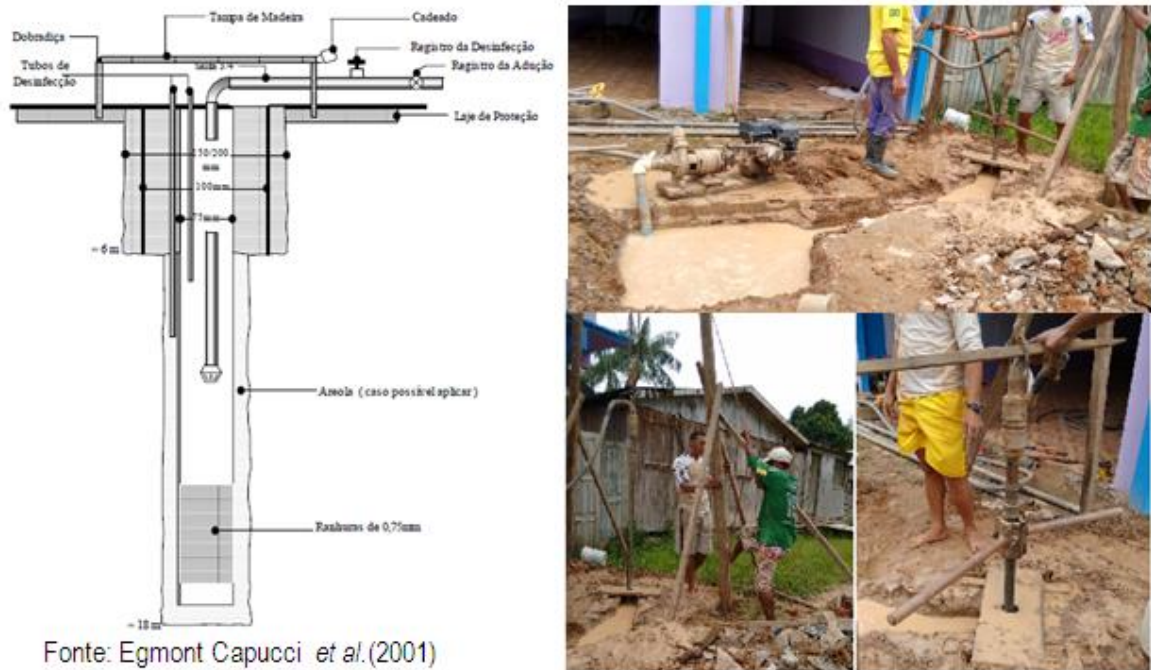
A partir dos dados obtidos com os perfuradores dos poços tubulares a técnica de perfuração (**mosaico de fotos**) se assemelha ao esquema de Capucci *et al.*(2001), conforme demonstra a **Figura 05**.

**Figura 05 - Arte galvanizada utilizada na perfuração dos poços**

Cruzando os dados da profundidade da maioria dos poços de captação de água (de 12 a 18 metros), cuja água começa a jorrar durante a perfuração aos 4 metros, e, a altimetria da faixa de meandro entre 17,90 metros e 3,70 metros, realizados a partir o leito de vazante, verifica-se que a água ofertada não vem nem da camada de confinamento e nem do aquífero confinado, visto que as perfurações detêm de equipamentos simples (Fig.05) que não alcançam a zona saturada (Fig.02).

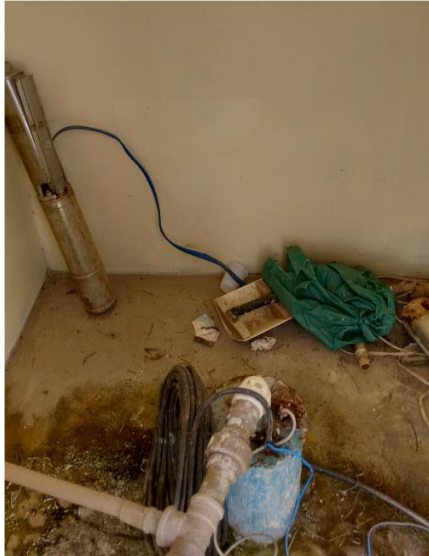
Os poços inventariados têm captações diferenciadas (**Fig. 06 e 07**): os poços tubulares profundos de *bombas submersas* com profundidades em média de 36 (trinta e seis) a 180 (cento e

oitenta) metros; os poços domésticos/poços amazonas (MMA/ABAS, 2007) de bombas injetoras movido por energia, fica em cima do solo na profundidade de 9 (nove) a 18 (dezoito) metros.

**Figura 06- Bomba submersa de poços tubulares**  
Fonte: Madalena E. Marques: 03/12/2013

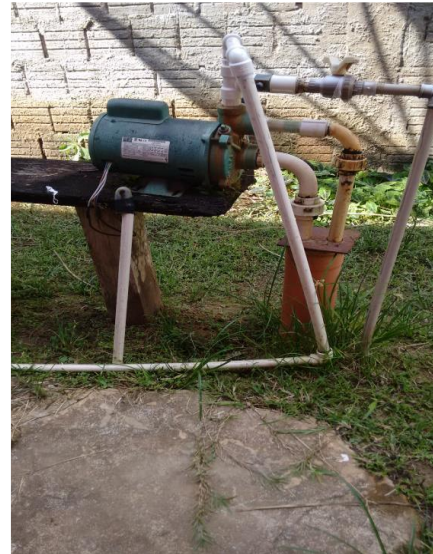
**Figura 07 - Bomba injetora de poços tubulares**  
Fonte: Madalena E. Marques: 03/12/2013

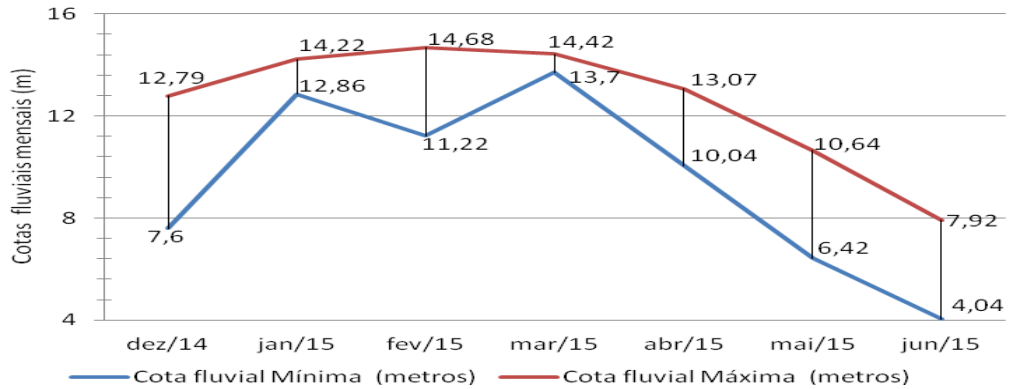
Esses poços foram monitorados de dezembro/2014 até junho/2015, época da cheia fluvial. Conforme a Secretaria Municipal de Meio Ambiente, responsável pelas medidas de cotas fluviais máximas e mínimas no mês (**Fig. 10**), de novembro/2014 a março/2015 o rio Tarauacá passou pela maior cheia fluvial, tendo pulsações que ultrapassaram o leito fluvial excepcional em média 9 (nove) metros.

**Figura 10 – Cotas fluviais do rio Tarauacá: Máxima e Mínimas mensais**  
 Fonte: Sec. Mun. do Meio Ambiente:org. por M. E. MARQUES.2014-2015

O perfil vertical de água dos poços tubulares como foi realizado a cada 30 dias, não foi possível registrar o que aconteceu nos dias desses ápices temporários da cota fluvial do rio Tarauacá. Todavia, os dados oriundos do perfilamento são fundamentais para reforçar a explicação da origem das águas que são ofertadas nos poços Domésticos (PD)/Tubulares (PT)/Amazonas-PA (Fig. 11), os quais têm a dinâmica de acordo com o regime fluvial(Fig. 10).

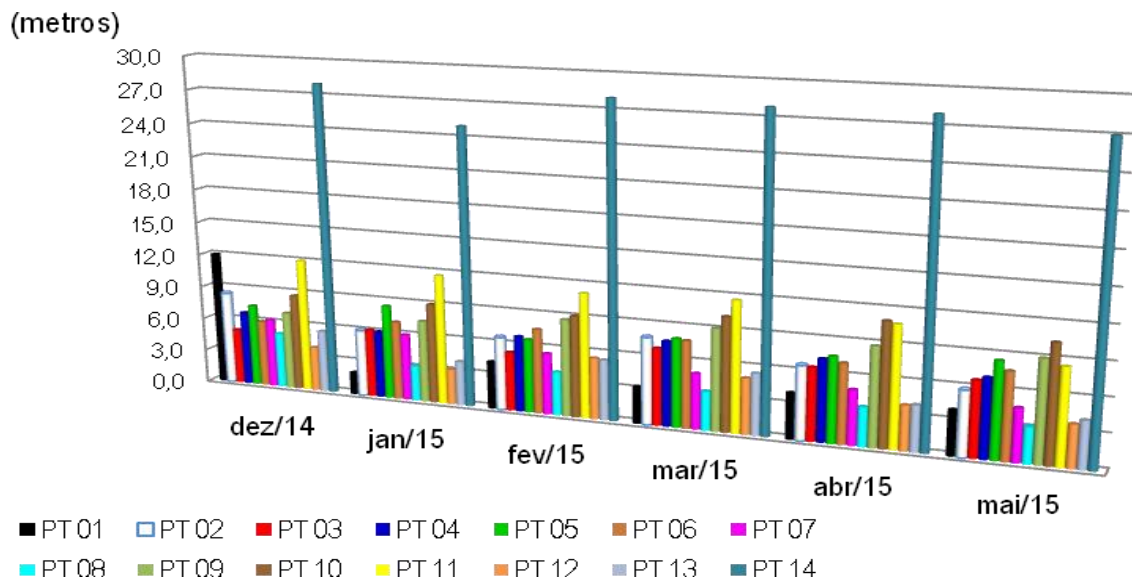
**Figura 11 – Perfil da cota de água nos poços Domésticos/Amazonas em Envira**  
 Fonte: M. E. MARQUES.2014-2015

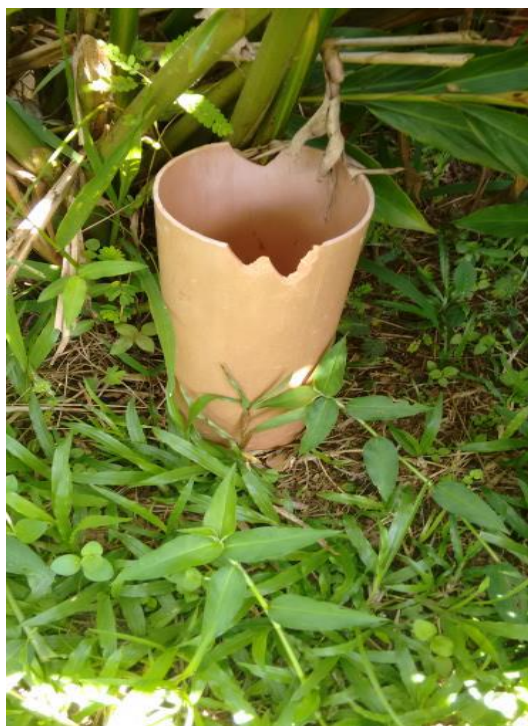
No inventariamento foram diagnosticados poços desativados sem cuidados como mostra a **Figuras 12**, com a boca do cano desprotegida e contribuindo para a contaminação das zonas de reservatório da água. Outros poços inativos seguiram a recomendação de proteger a entrada de qualquer material indevido (**Figuras 13**). A maioria dos poços é particular e as causas das desativações têm várias causas como demonstra o mosaico da **Figura 14**.

**Figura 12- Poços abandonados e sem proteção**  
Fonte: Madalena. Epifânio Marques. Data 08/12/2012

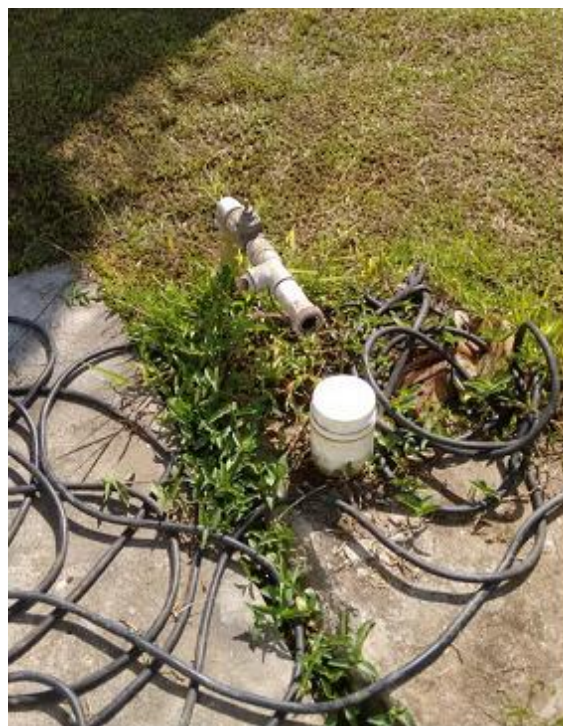
**Figura 13- Poços desativados com proteção**  
Fonte: Madalena. Epifânio Marques. Data 08/12/2012

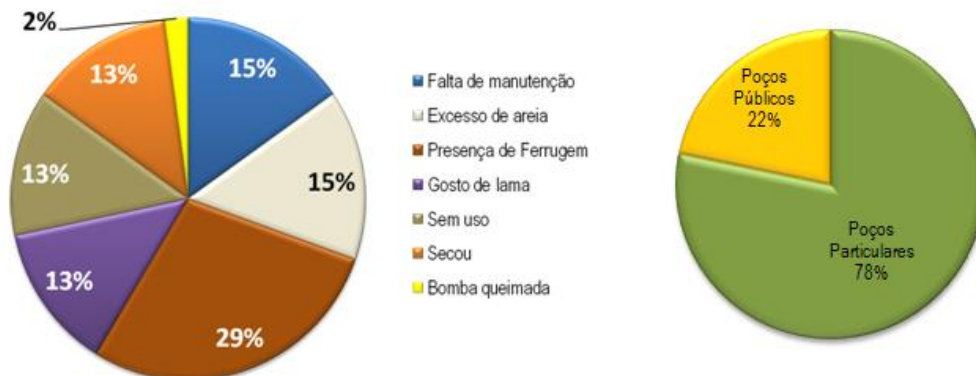
**Figura 14- Propriedade dos Poços desativados e as respectivas causas**

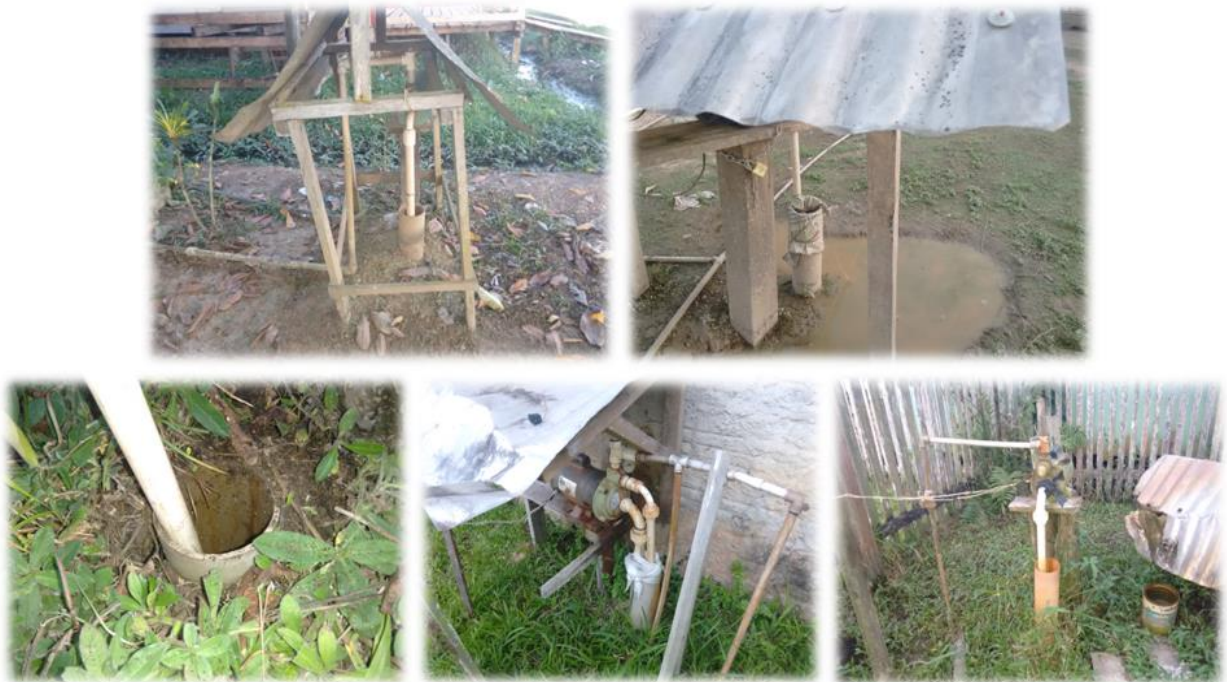
- 1) *Fontes pontuais de poluição*: sumidouros de esgoto doméstico, as fossas sanitárias em céu aberto, o *lixão* etc.
- 2) *Fontes lineares*: que são ocasionadas pela infiltração de águas superficiais de rios e canais contaminados como: o igarapé do buriti, igarapé da onça e parte do igarapé preto.

Durante a atividade de campo, entre todas essas fontes, a mais preocupante é o igarapé do buriti, por receber a maioria de dejetos humanos, lixos domésticos, fossas negras.

**Figura 15- Exemplos de Fontes pontuais de poluição e Fontes lineares nos Poços domésticos/tubulares/Amazonas**
