**UNIVERSIDADE FEDERAL DO AMAZONAS**  
**FACULDADE DE TECNOLOGIA**  
**CURSO DE ARQUITETURA E URBANISMO**

**REQUALIFICAÇÃO DE ESPAÇOS LIVRES AO LONGO DO IGARAPÉ DA BEIRA  
RIO, ENTRE OS BAIRROS DO COROADO E DO ALEIXO, MANAUS-AM**

Trabalho de Conclusão de Curso apresentado ao Curso de Arquitetura e Urbanismo da Universidade Federal do Amazonas (UFAM), como requisito para obtenção do título de Bacharel em Arquitetura e Urbanismo.

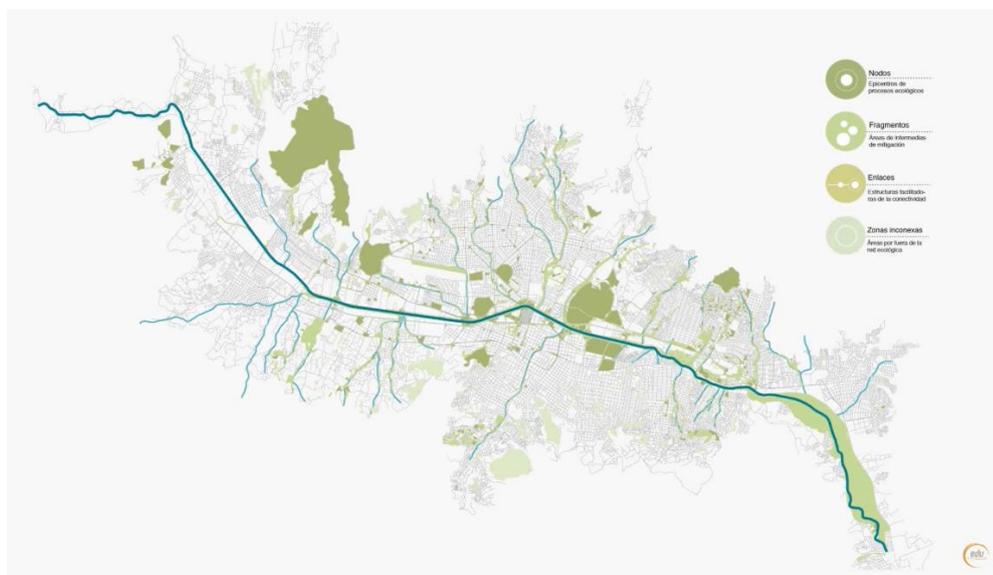
Figura 23: Espaços verdes fragmentados ao longo do rio Medellín. Fonte: EDU Medellín, 2014.

Atrelado a isso, um dos objetivos da intervenção é integrar os espaços livres verdes fragmentados ao longo do entorno e dos afluentes do rio Medellín, através da criação de corredores verdes transversais ao rio principal (figuras 23 e 24), para fins de integração de rede biótica estruturante destas áreas verdes.

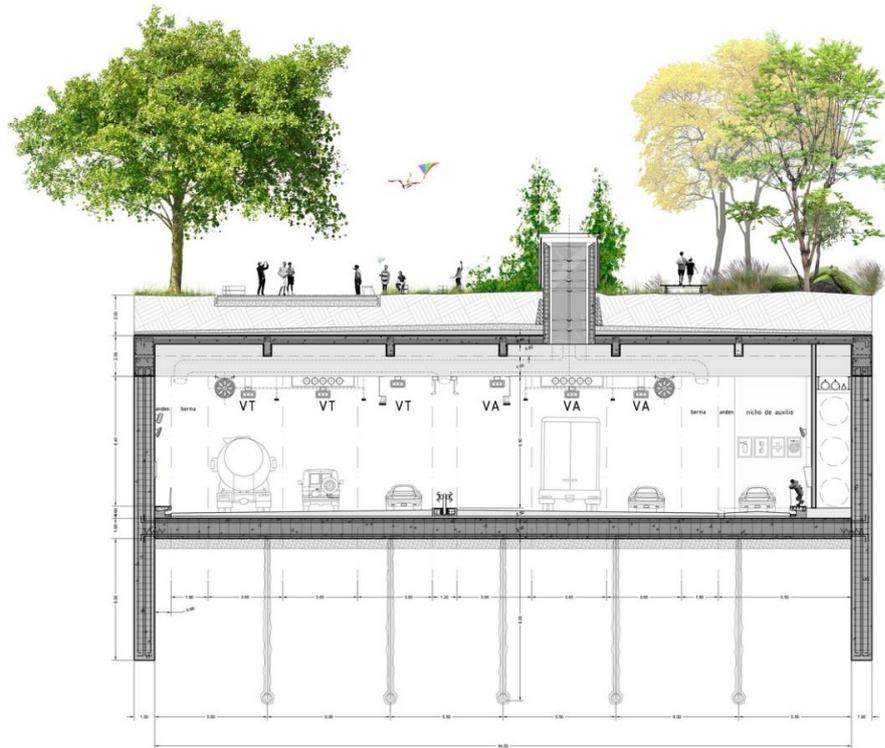
Figura 25: Corte mostrando as vias subterrâneas para veículos. Fonte: Archdaily, 2014.

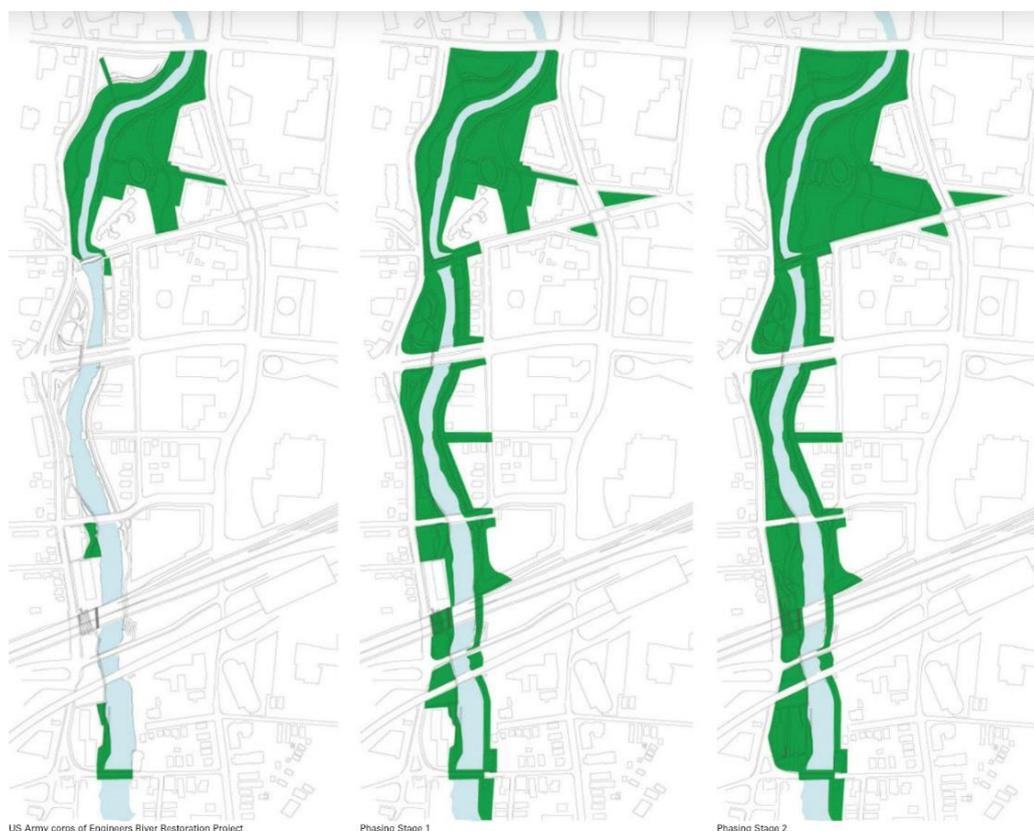
Figura 36: Fases de implantação da intervenção. Da esquerda para a direita, a intervenção inicial dos engenheiros do exército, etapa 1 e etapa 2 do parque. Fonte: Mill River and Greenway Masterplan, 2007.

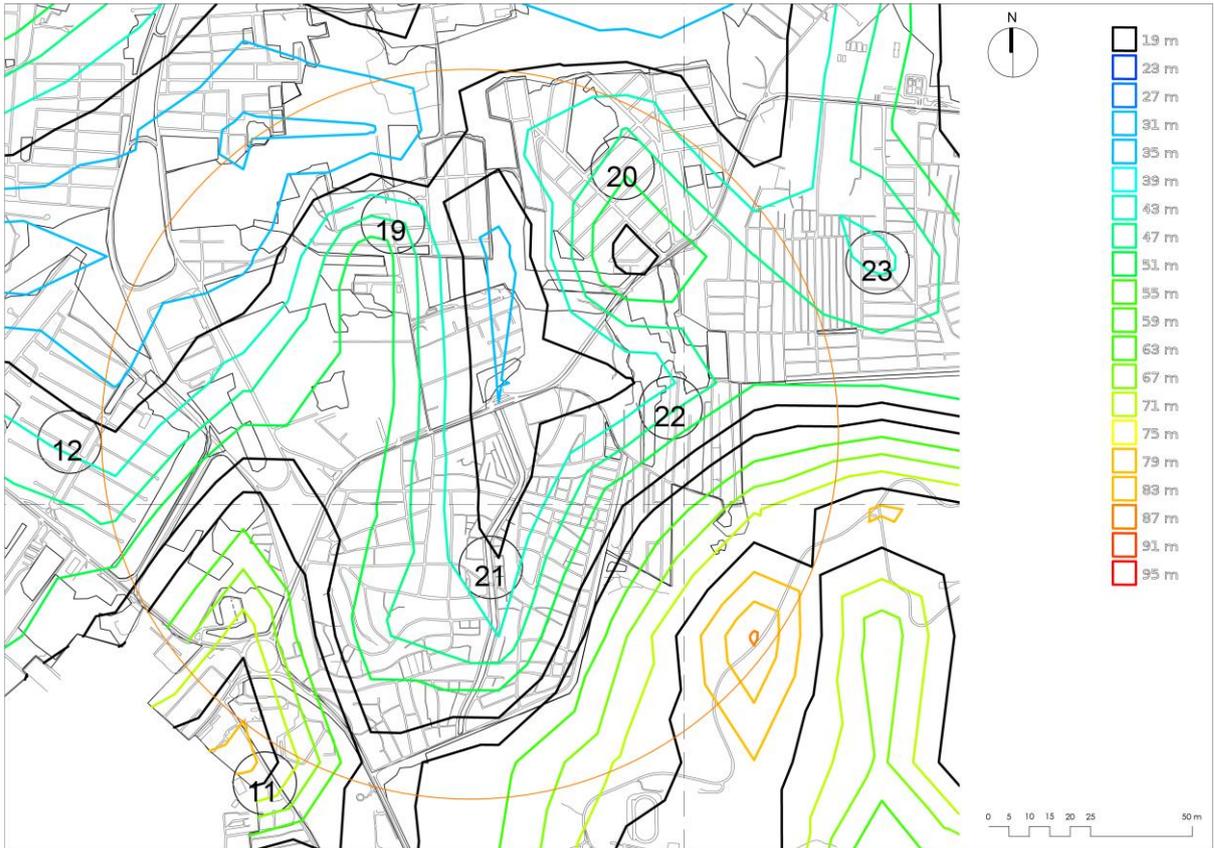
Figura 47: Mapa topográfico da área de intervenção. Fonte: Laboratório de Prática de Projeto Urbano II / UFAM, 2023.

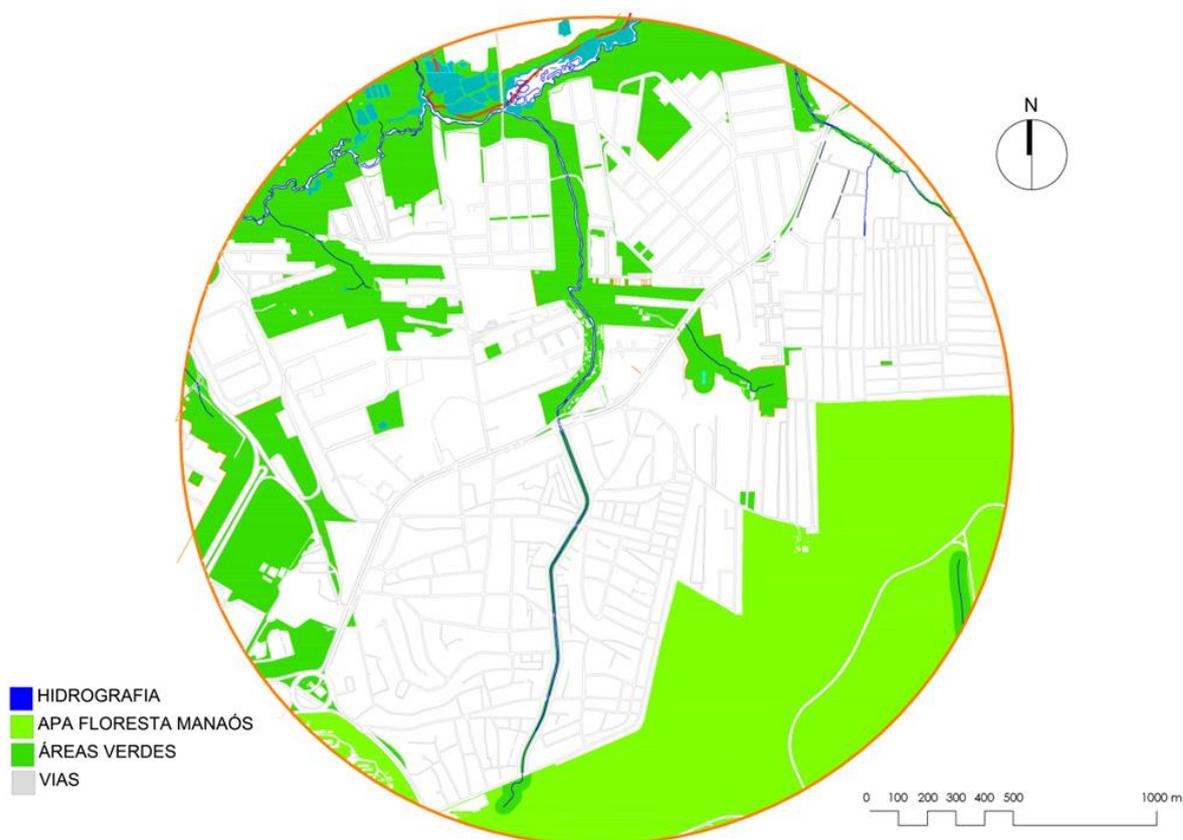
Figura 49: Mapa de hidrografia e áreas verdes da área de intervenção. Fonte: autora, 2023.

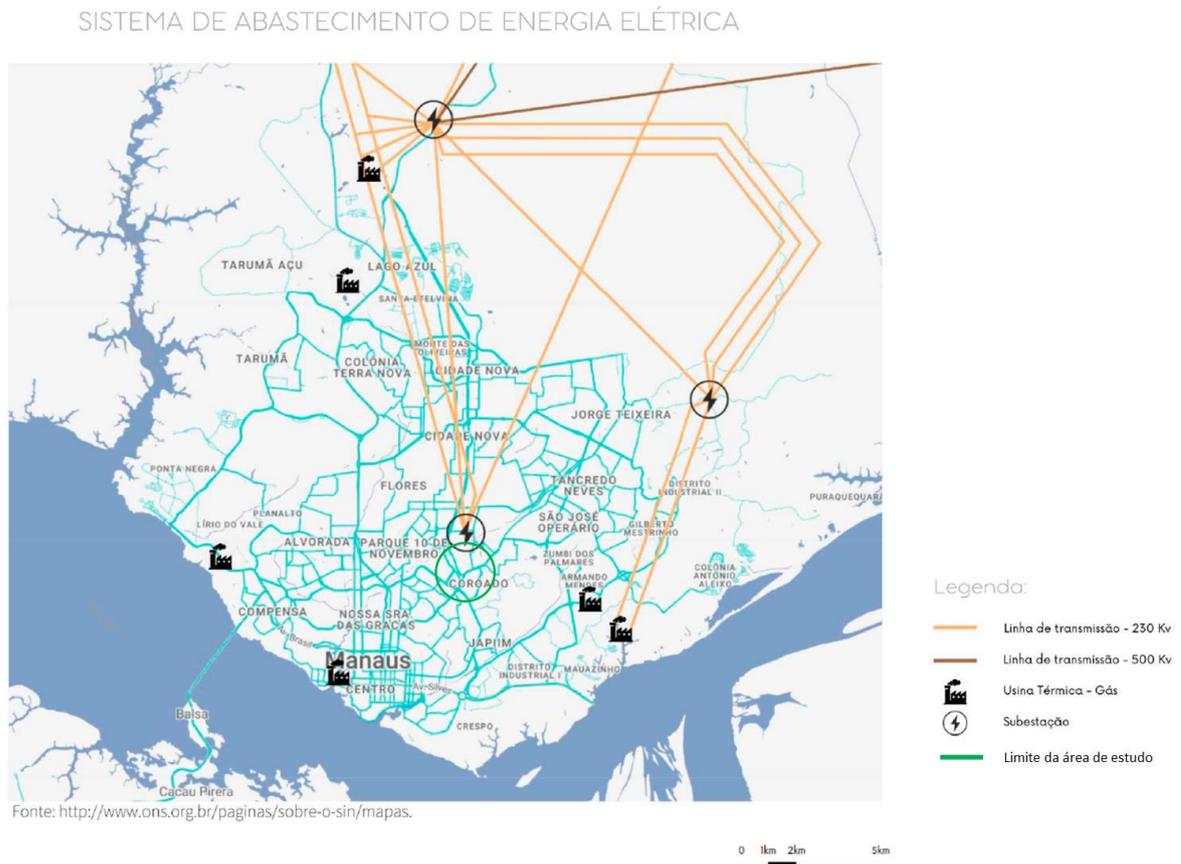
Figura 88: Mapa do sistema de abastecimento de energia elétrica. Fonte: Lab. Prat. Projeto em Urbanismo, 2022.

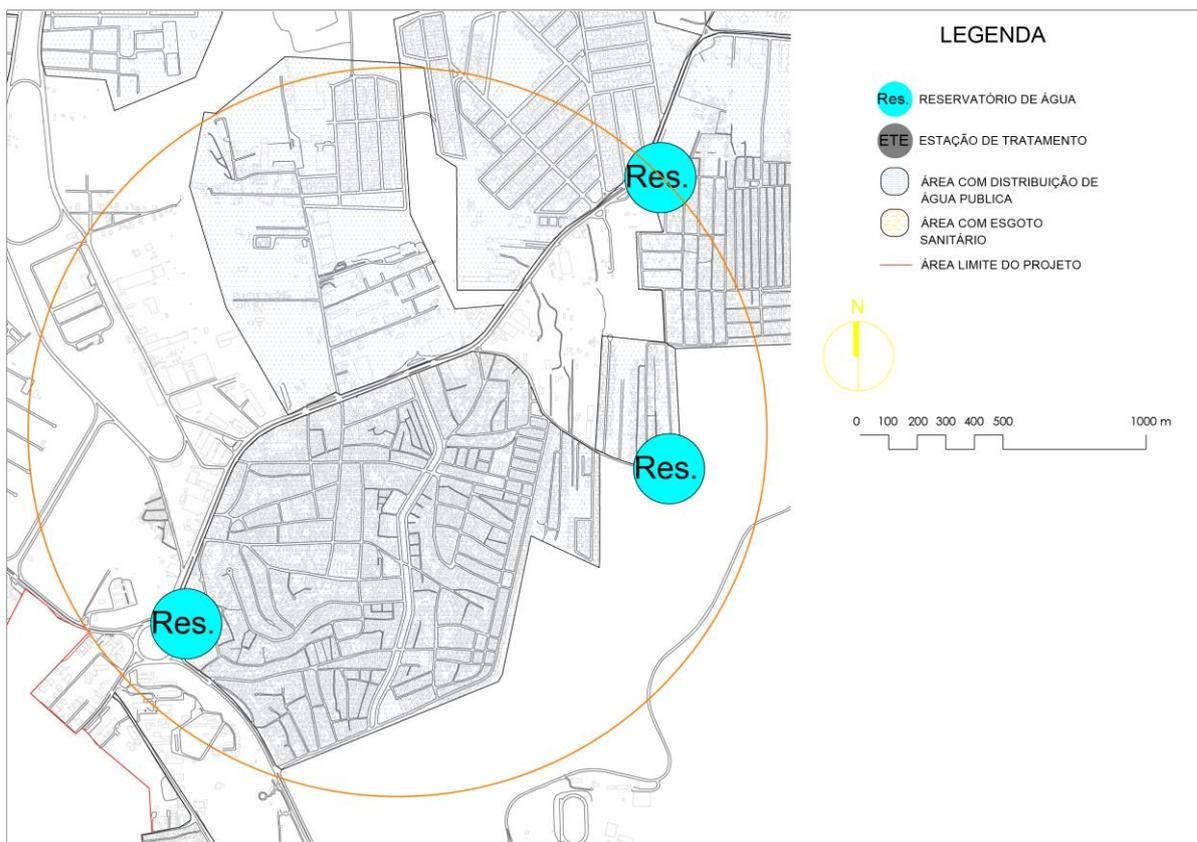
Figura 90: Mapa de Infraestruturas urbanas na área de estudo e proximidades. Fonte: Lab. Prat. Projeto em Urbanismo II, 2022.

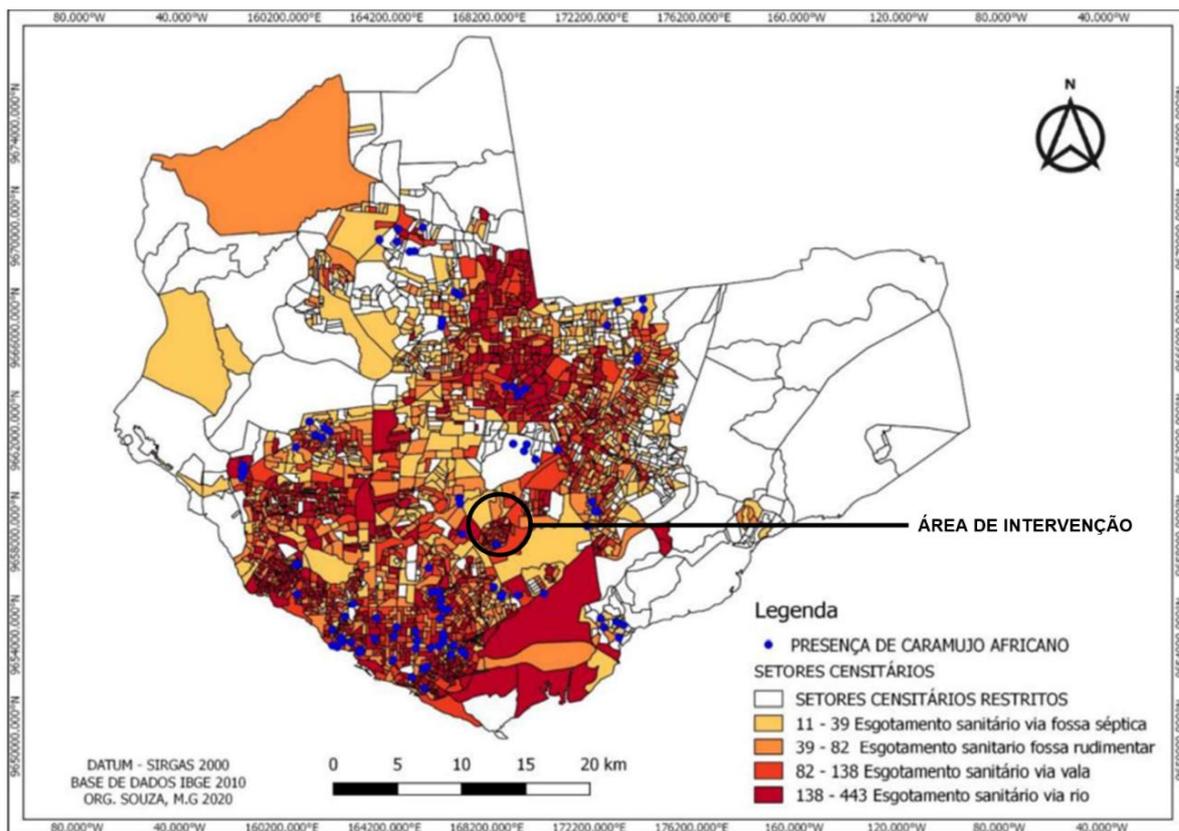
Figura 91: Mapa de saneamento básico de Manaus, em destaque a área de intervenção. Fonte: IBGE, 2010.

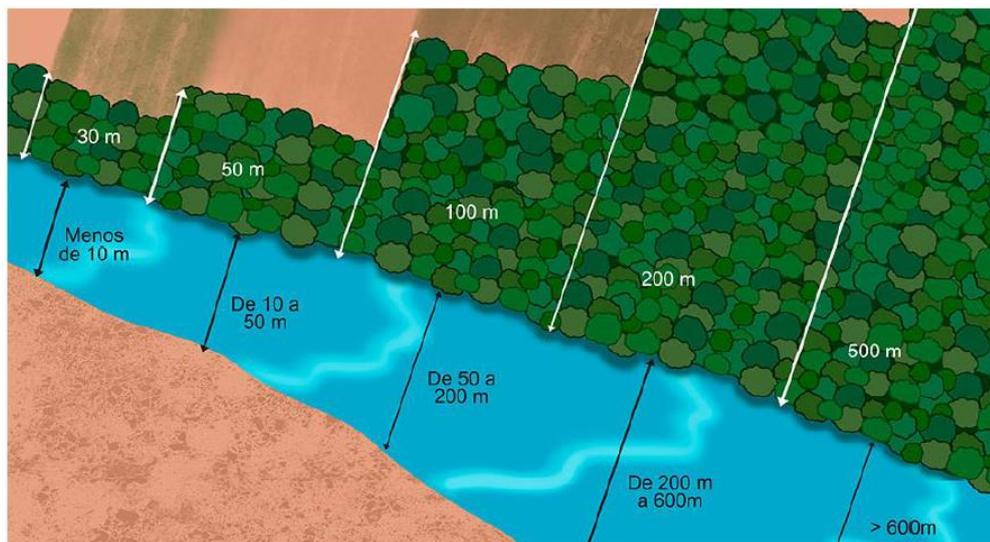
Figura 105: Largura da APP em função da largura do leito do corpo d'água. Fonte: Geomine.

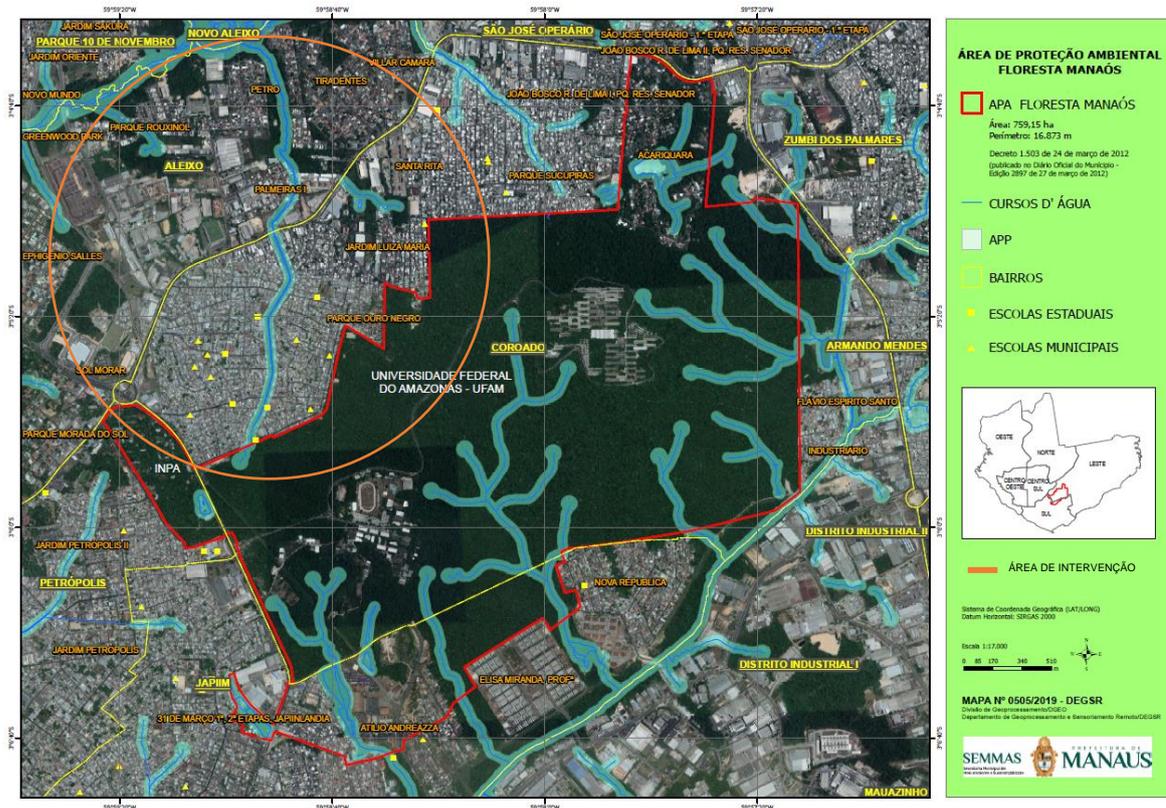
Figura 106: Mapa da APA Floresta Manaós e seus cursos d'água. Fonte: SEMMAS.

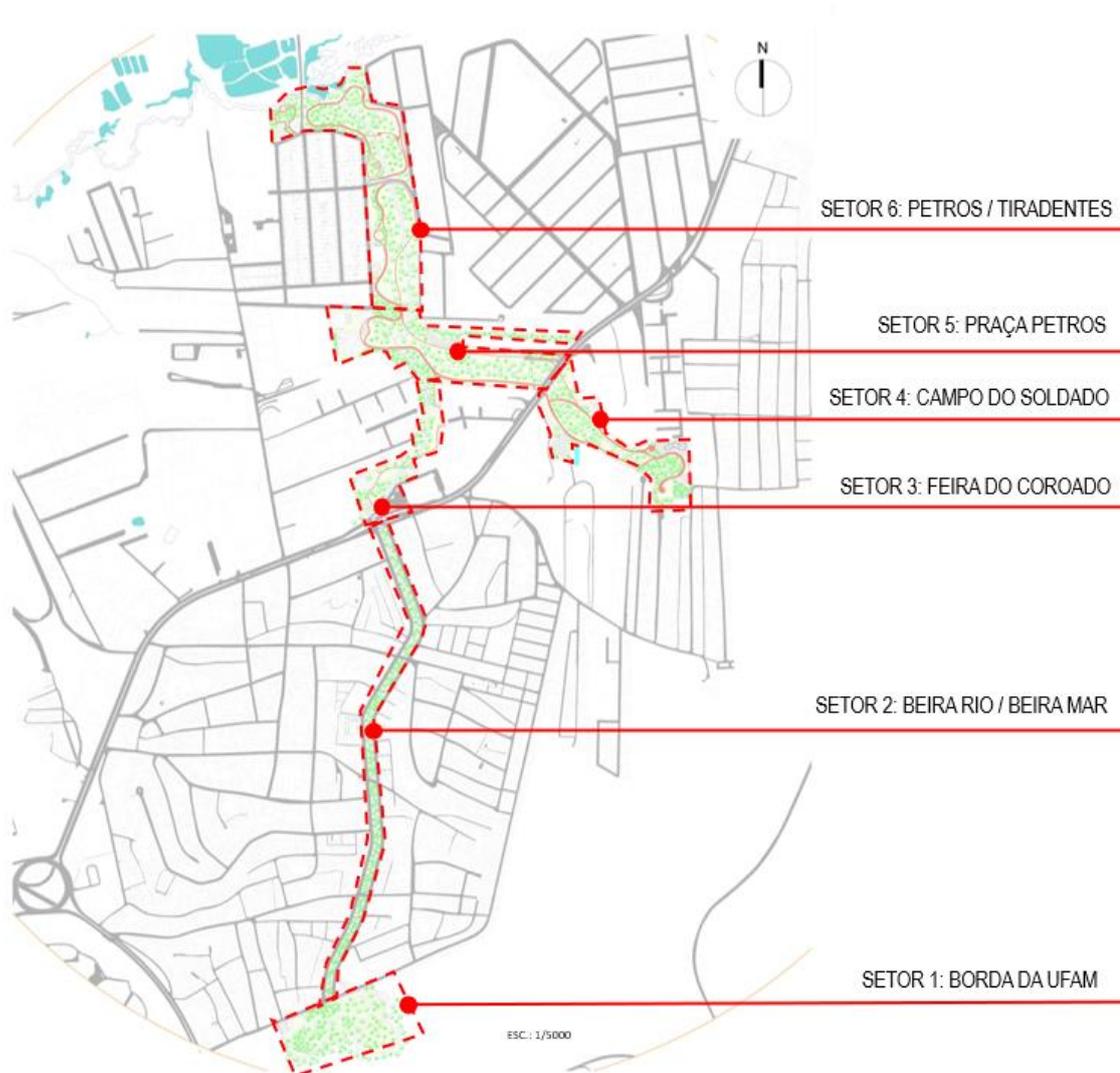
Figura 108: Mapa de setores da hipótese urbana. Fonte: autora, 2023.

Para os fins do projeto, serão desenvolvidos os setores um, dois e três, devido ao nível de degradação de suas áreas em relação aos demais setores, e por serem prioritários para os habitantes locais, vista a importância da mata da UFAM, das avenidas Beira Rio e Beira Mar e da Feira do Coroado.

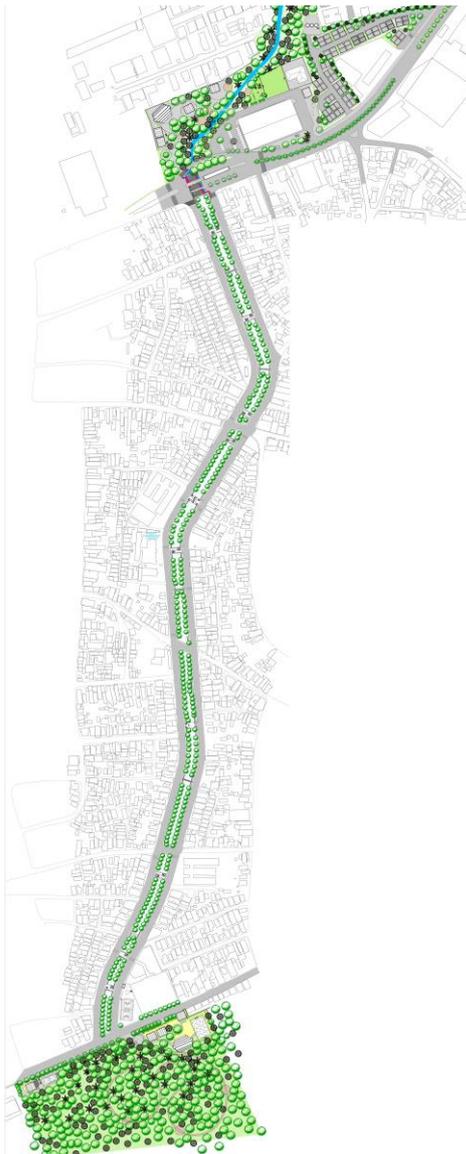
Figura 117: Implantação geral dos setores 1, 2 e 3.  
 Fonte: autora, 2023.
