**Relatório Final - PIBIC**

**Geomorfologia das Áreas de Risco à Voçorocamento  
nos Bairros João Paulo e Cidade Nova Manaus (AM)**

**Bolsista:** Karoliny Felix Vidal, UFAM

**Orientador:** MSc. Deivison Carvalho Molinari

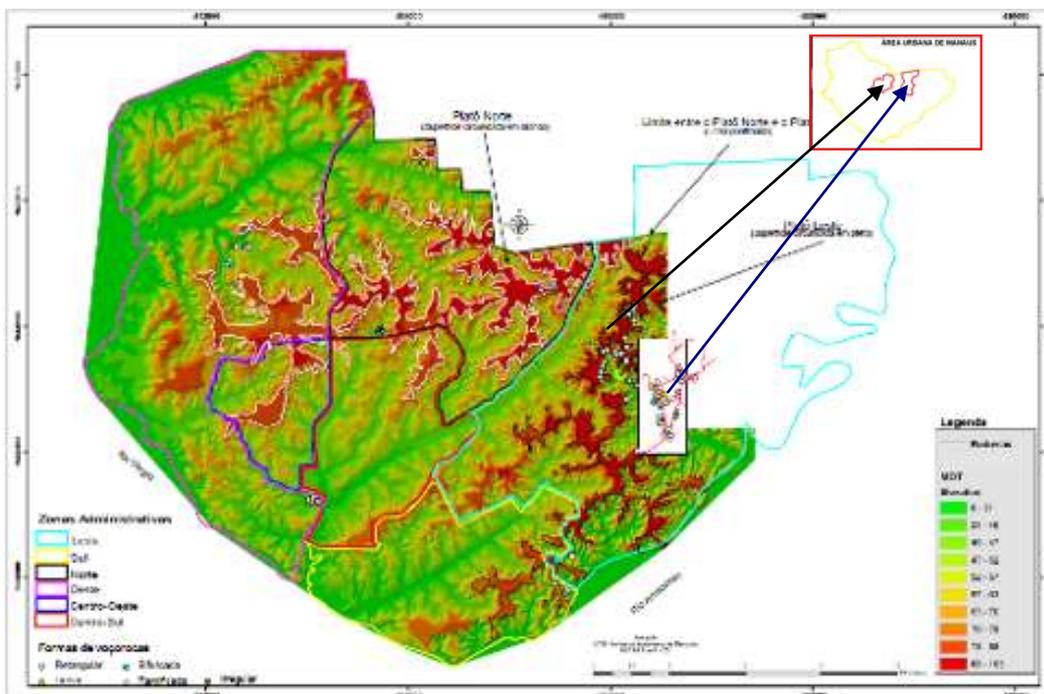
De acordo com Vieira (2008) o sítio urbano de Manaus apresenta como principal característica os interflúvios tabulares (platôs) os quais terminam em encostas côncavas, convexas a retilíneas. No entanto, ocorre uma diferenciação entre as zonas administrativas, no que se refere à extensão desses platôs e às características das encostas (declividade, forma e comprimento). A Zona Leste se destaca pela existência de platôs que terminam em encostas de grande declividade, curtas e com predominância da forma convexa, enquanto a Zona Oeste apresenta platôs mais extensos e com encostas retilíneas, longas e de baixa declividade. As outras zonas se assemelham entre si, com encostas variando entre côncavas a convexas, declividade variando de grande a baixa e com extensões também variadas. (FIGURA 12).

**FIGURA 12:** Mapa da localização do platô e voçoroca em Manaus  
**Fonte:** Vieira (2008)      **Modificado** por Vidal (Neste Trabalho)

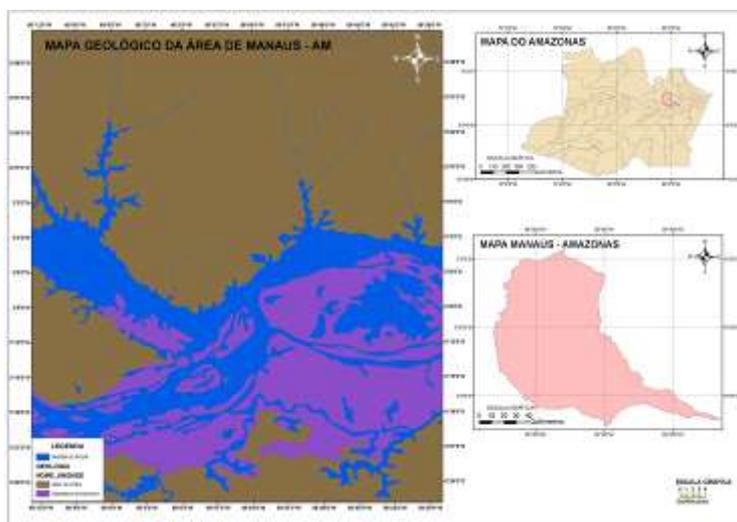
Este arenito é bastante utilizado como brita e blocos de pavimentação na construção civil (FERNANDES FILHO, 1996 *apud* VIEIRA, 2008). O termo “Arenito Manaus” é denominado por Albuquerque (1922), é bastante usada na região. Segundo Lima da Silva (2005) o “Arenito Manaus”, embora não tenha denominação própria não é considerado um membro ou fáceis distinta dessa referida formação. (FIGURA 15).

**FIGURA 15:** Mapa geológico do município de Manaus

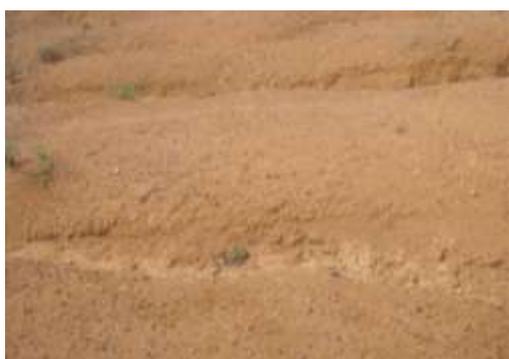
**FIGURA 18:** Sulcos em sua formação  
**Fonte:** Karoliny Vidal

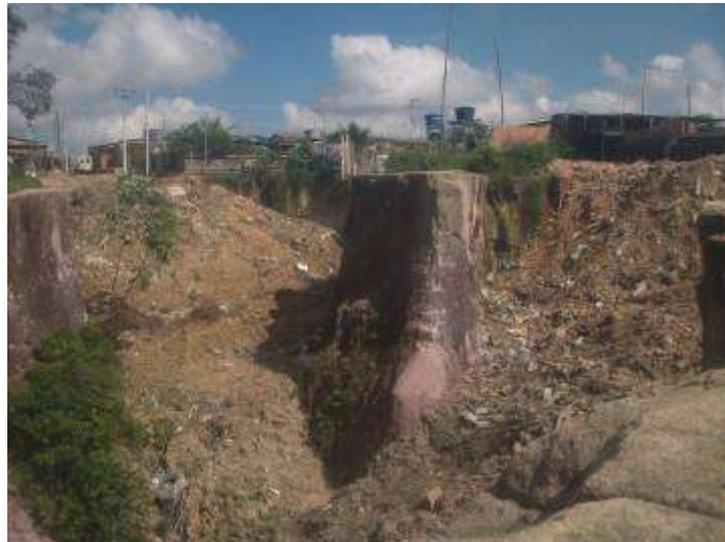
Para Bigarella e Mazuchowski (1985) a voçoroca é um canal de drenagem com paredes abruptas, com fluxos temporários ou eventualmente pequenos, erosão geralmente intensa e cabeceira bastante íngreme e escarpada. Oliveira (1999) descreve as ravinas e voçorocas como incisões resultantes de desequilíbrios naturais ou induzidos pela ação antrópica. Guerra (1994) e Oliveira (1999) utilizam a profundidade e a largura superiores a 0,50 m como parâmetro para diferenciar ravina de voçoroca. Lozet e Mathieu (2002) definem voçoroca como depressão originada pela ação do escoamento concentrado da água e que não pode ser combatida por meio de instrumentos agrícolas. As dimensões variam de 1 a 12 m de profundidade, com largura que pode ultrapassar os 30 m (FIGURA 20).

**FIGURA 20:** Voçoroca localizada do bairro João Paulo  
**Fonte:** Karoliny Vidal (2010)

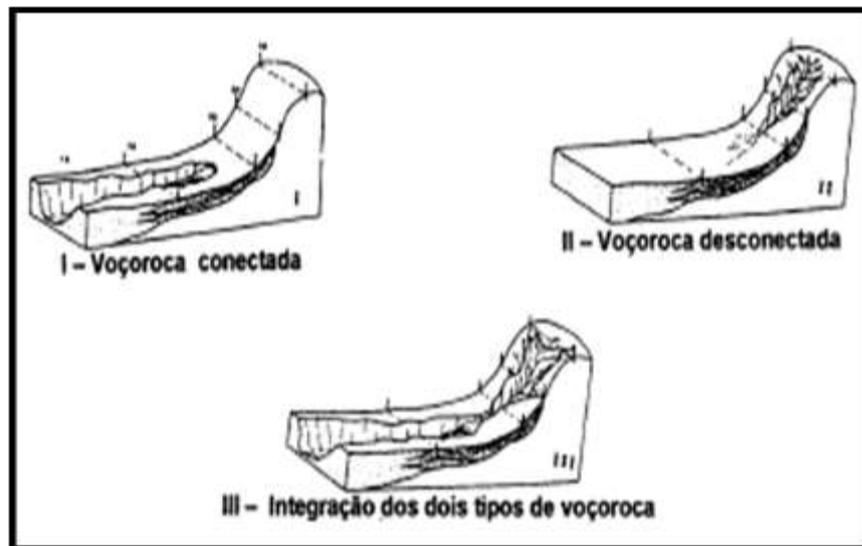
As voçorocas podem ser agrupadas pelo tipo: (OLIVEIRA, 1989 *apud*. VIEIRA, 2008), em: conectadas, desconectadas e integradas. As conectadas se associam ao escoamento hipodérmico e/ou subterrâneo nas partes baixas da encosta, podendo ser consideradas canais de primeira ordem; as desconectadas, encontrando-se na parte superior da encosta, estão ligadas ao escoamento superficial e/ou a movimentos de massa e não poderiam ser consideradas canal de primeira ordem por não estarem ligadas a nenhuma rede de drenagem; as integradas, são na verdade a junção das duas formas anteriores (voçorocas conectadas e voçorocas desconectadas), formando uma só incisão erosiva. (FIGURA 21).

**FIGURA 21:** Tipos de voçorocas de acordo com o nível de evolução  
**Fonte:** Oliveira e Meis (1985)

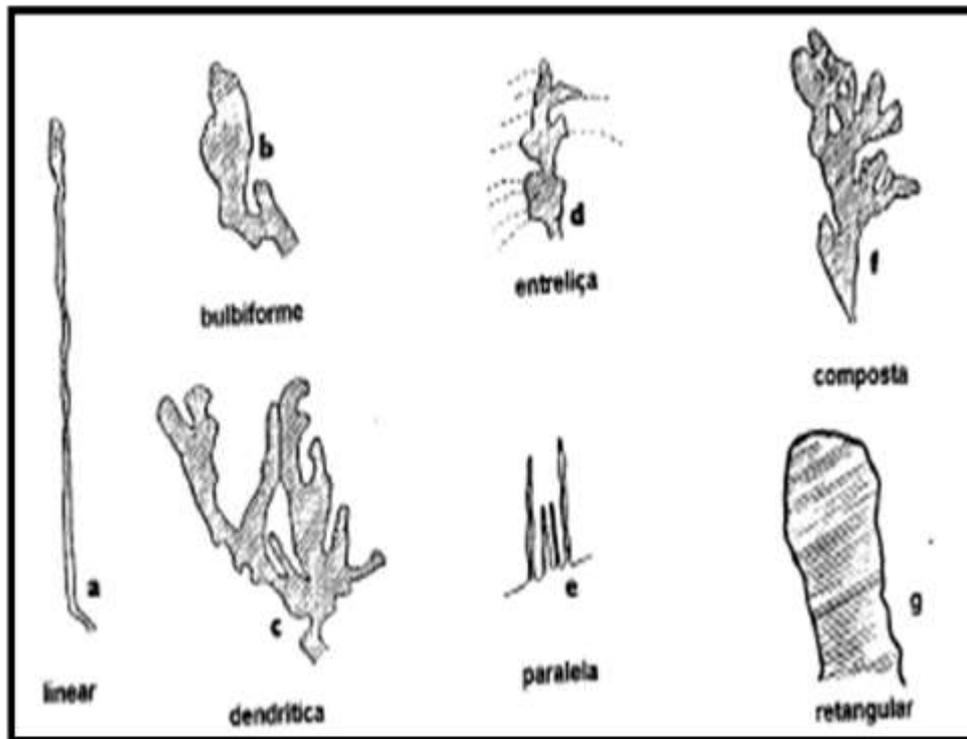
Além disso, as voçorocas podem ser classificadas quanto a forma, em: linear, bulbiforme, em treliça, composta, dendrítica, paralela (BIGARELLA e MAZUCHOWSKI, 1985) e retangular (VIEIRA, 1998) (FIGURA 22).

**FIGURA 22:** Formas das Voçorocas  
**Fonte:** Bigarella e Mazuchowski, 1985 e Vieira, 2008.

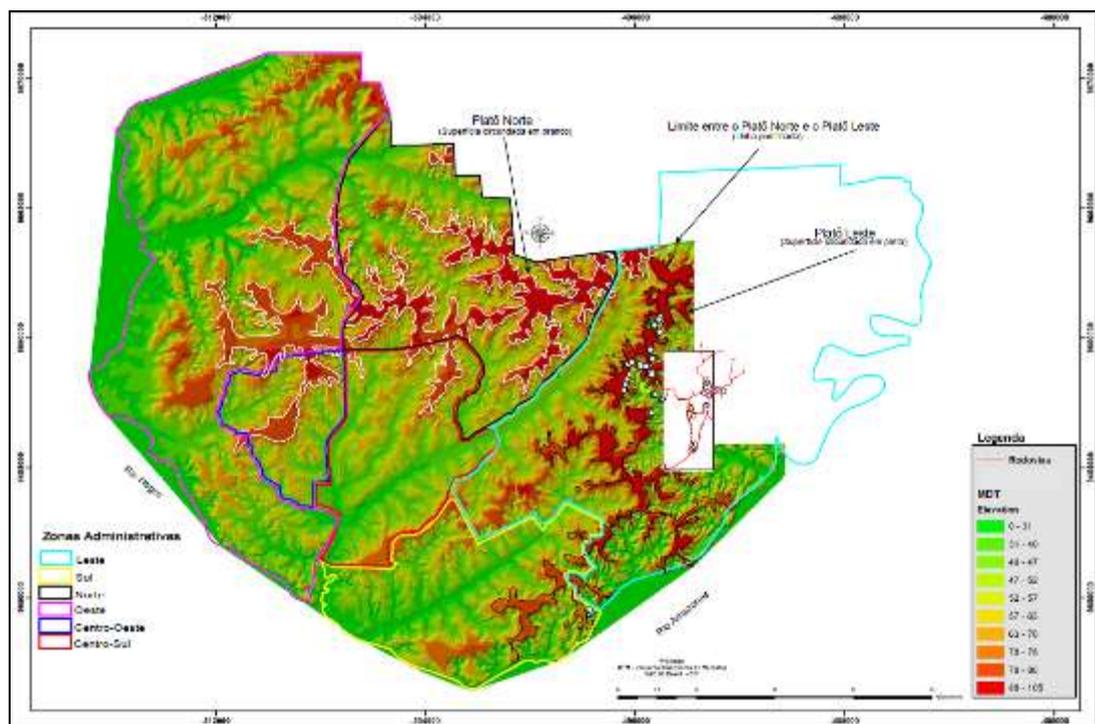
Em termos gerais, o relevo da cidade de Manaus possui diversas ramificações da drenagem facilmente observada no mapa hipsiométrico (modelo digital de elevação - TIN). Analisando o TIN verifica-se que a tonalidade escura (vermelho) constitui-se os platôs (85 a 105m) que estão intercalados as drenagens principais da cidade (verde), como a Bacia do Mindu e do Tarumã (FIGURA 23). A presença de feições erosivas ocorre principalmente no contato entre o limite do platô e os vales, regionalmente chamados de barrancos (encosta/ vertente).

**FIGURA 23:** Planta da cidade de Manaus – Mapa Hipsiometrico  
**Fonte:** (Vieira, 1998) Modificado por Karoliny Vidal (2011)

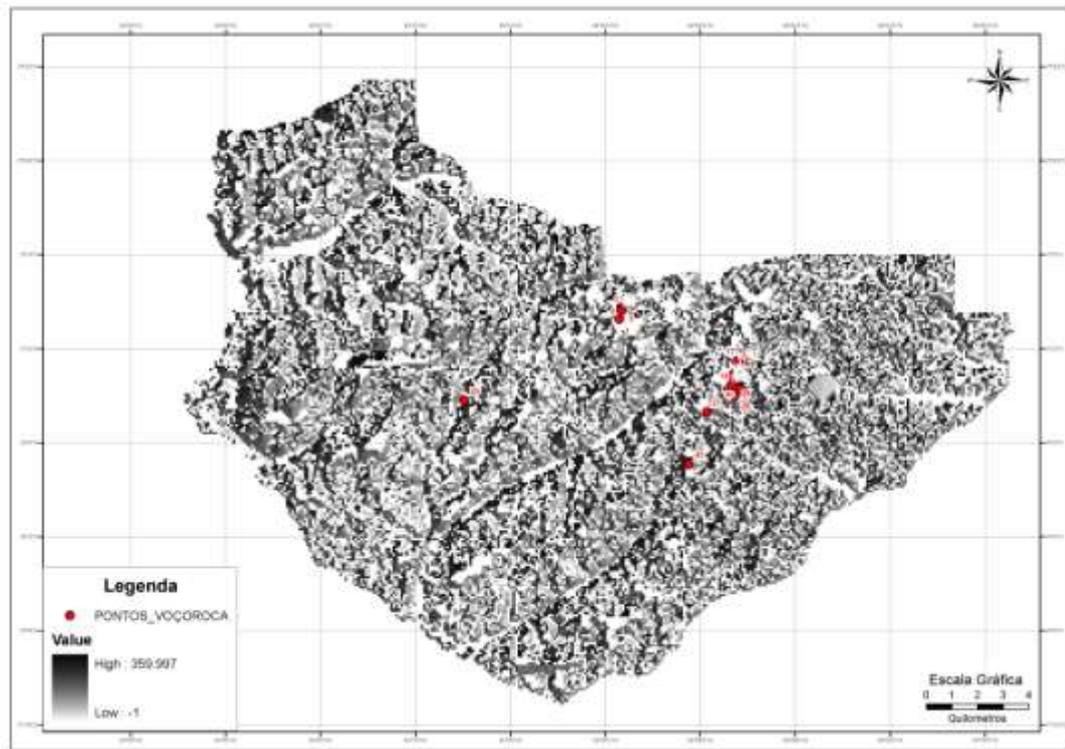
O sombreamento é utilizado como uma visão realista do terreno cuja iluminação superficial é baseada em uma fonte de luz imaginária, lançando sombra na superfície dando ao local uma aspecto bidimensional da área em estudo (FIGURA 24).

**FIGURA 24:** Planta da cidade de Manaus – Mapa Sombreamento  
**Fonte:** Olivaldo Patrício

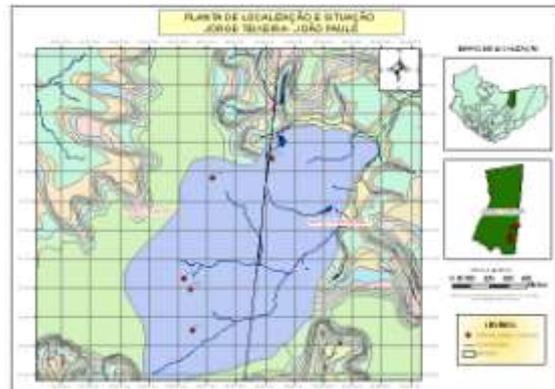
O fatiamento é parecido com o sombreamento porém são cortes com tonalidades diferentes que tem como base as cotas das curvas de nível mostrando assim a elevação da área a qual está sendo estudada (FIGURA 25 e 26).

**FIGURA 25:** Mapa Fatiamento  
**Fonte:** Olivaldo Patrício

**FIGURA 26:** Mapa Fatiamento  
**Fonte:** Olivaldo Patrício

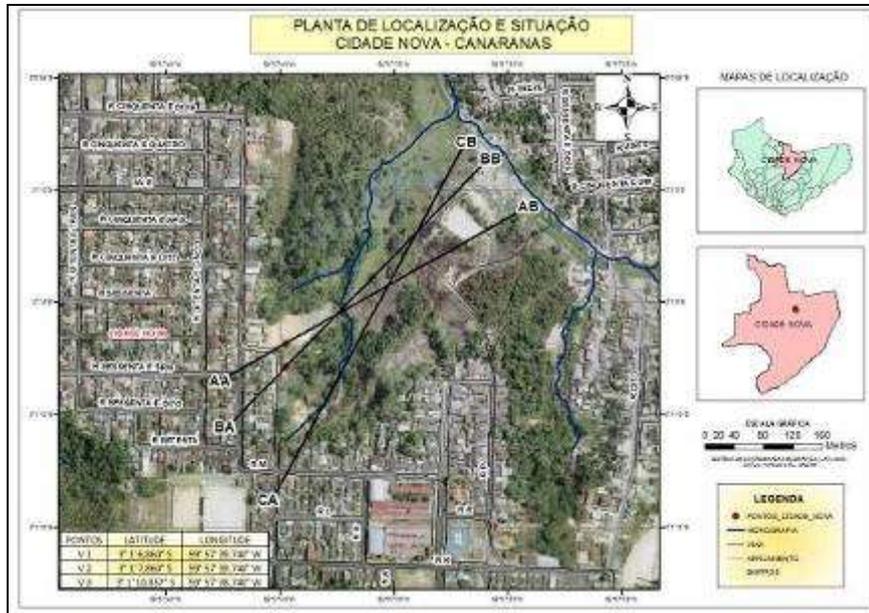
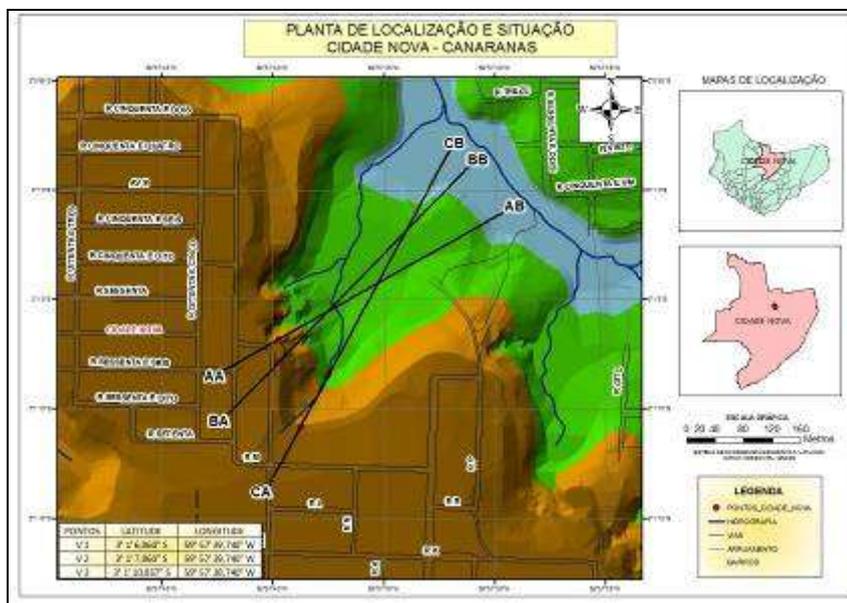
A partir do TIN construiu o perfil topográfico que mostra a distância e elevação do perfil nas adjacências da voçoroca. O perfil topográfico é uma representação gráfica (GRÁFICO 02, 03 e 04) de um corte na vertical no terreno destacando a altimetria da superfície desde o platô até o vale (FIGURA 30 e 31).

**FIGURA 30:** Mapa imagem - Ortofoto (2010) – Estrutura do Perfil  
**ORGANIZADORA:** Karoliny Vidal

**FIGURA 31:** Mapa Hipsométrico – Corte do Perfil  
**ORGANIZADORA:** Karoliny Vidal

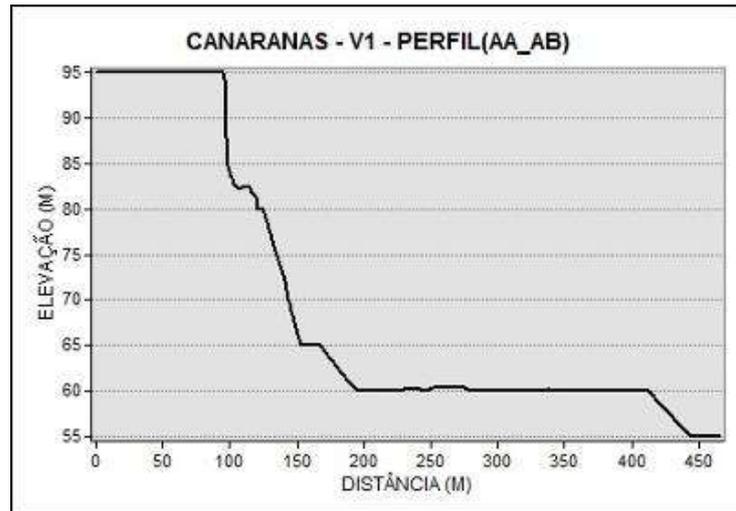
**Gráfico 02:** Perfil Tográfico – V1 – Perfil (AA-AB)  
**Organização:** Karoliny Vidal

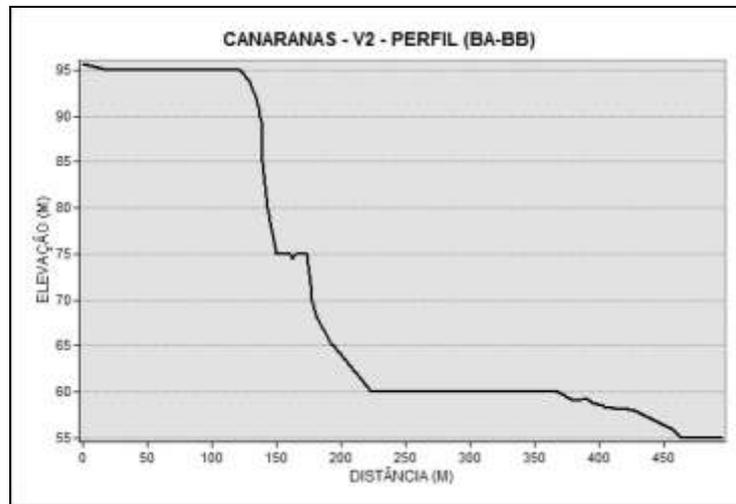
**Gráfico 03:** Perfil Tográfico – V2 – Perfil (BA-BB)  
**Organização:** Karoliny Vidal

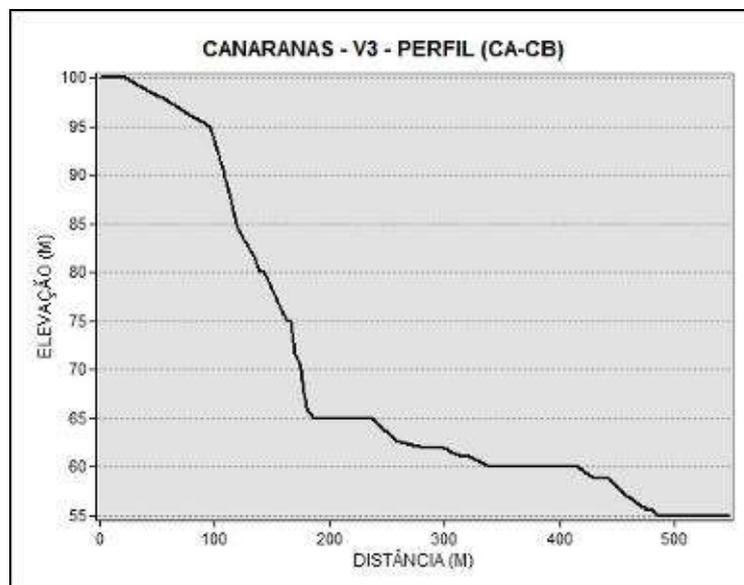
**Gráfico 04:** Perfil Tográfico – V3 – Perfil (CA-CB)  
**Organização:** Karoliny Vidal

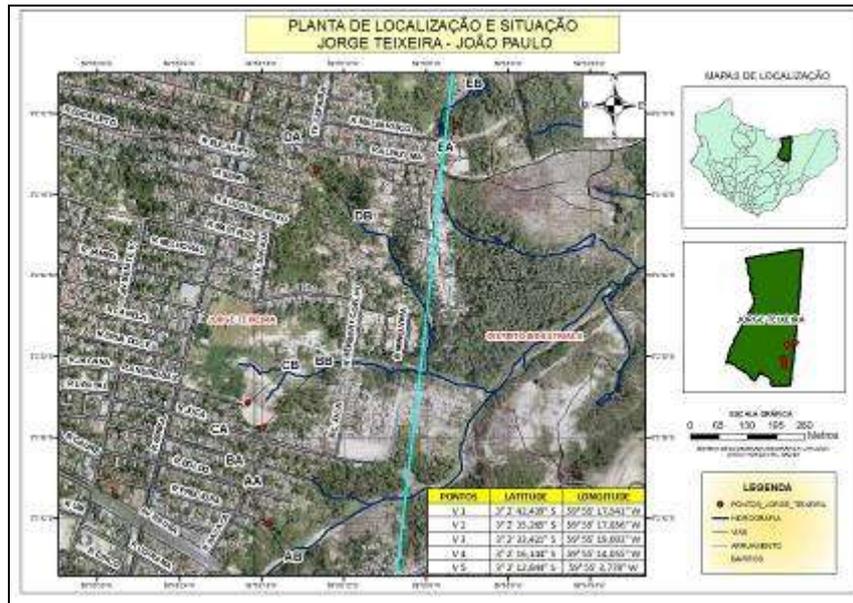
Ambas as voçorocas em estudo estão localizadas no final dos arruamentos devido o intemperismo físico além de um fator com grande importância sendo a ação antrópica devido a processo de ocupação nestas encostas que geram riscos, com essa ocupação e instalações nestes locais uma fator intensificador para o crescimento destas incisões são as tubulações que em seu processo dinâmico deságuam dentro do vale acelerando o crescimento das voçorocas e aumentando o transporte de sedimentos (FIGURA 35).

**FIGURA 35:** Mapa do Perfil Topográfico (Jorge Teixeira)  
**ORGANIZADORA:** Karoliny Vidal

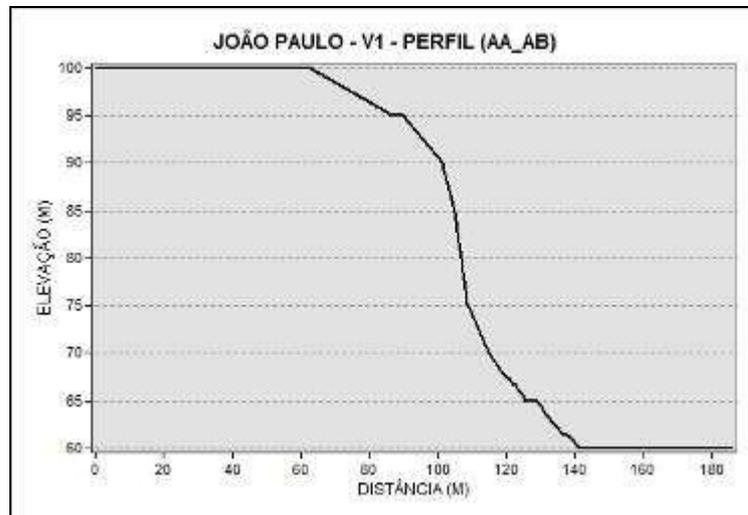
Foram gerados os Perfis Topográficos – gráficos das voçorocas localizadas no bairro foram gerados para análise quanto a sua morfometria (Elevação – Distância) (GRÁFICO 05, 06, 07, 08 e 09).

**Gráfico 05:** Perfil Topográfico – V1 – Perfil (AA-AB) – Rua Preciosa  
**Organização:** Karoliny Vidal

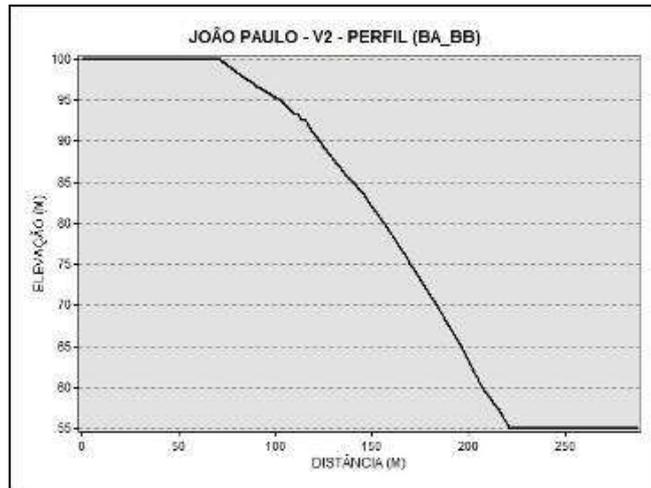
**Gráfico 06:** Perfil Tográfico – V2 – Perfil (BA-BB) – Rua Andiroba  
**Organização:** Karoliny Vidal

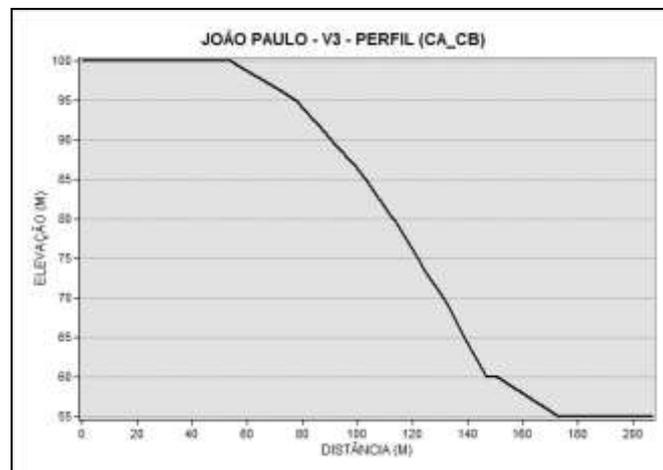
**Gráfico 07:** Perfil Tográfico – V3 – Perfil (CA-CB) – Rua Andiroba  
**Organização:** Karoliny Vidal

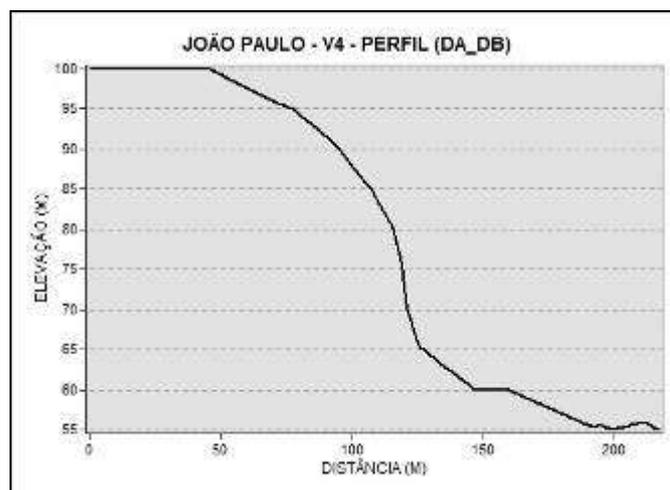
**Gráfico 08:** Perfil Tográfico – V4 – Perfil (DA-DB) – Rua Eucalipto  
**Organização:** Karoliny Vidal

A voçoroca localizada na rua Eucalipto (GRÁFICO 08) possui um encosta convexa bastante acentuada e um pouco côncava, a partir dos 60 metros – elevação o material depositado além de pequenos fragmentos deposicionais de sedimentos oriundos do platô vindos do interflúvio ao fundo do vale. Possui forma retangular esta conectada ao vale, possui bastante vegetação contudo existe neste local inúmeras árvores de grande porte no qual implica na constante movimentação desta área e o constante crescimento da voçoroca. Observou-se também feições de retrabalhamento com filete um estriamento fino (FIGURA 39). Neste local a ocorrência de casas que já desabaram devido o crescimento da voçoroca.

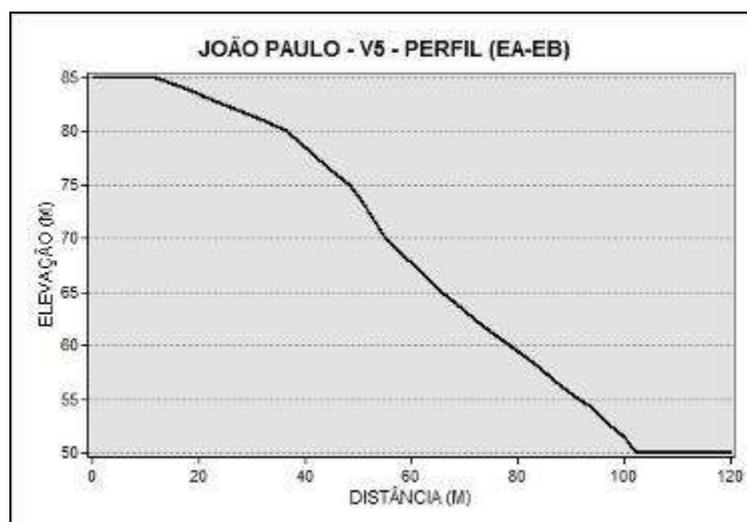
**Gráfico 09:** Perfil Topográfico – V5 – Perfil (EA-EB) – Rua Malvarisco  
**Organização:** Karoliny Vidal

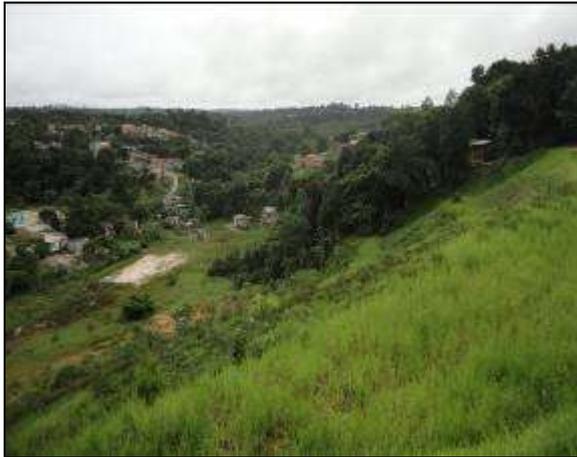
As obras de engenharia chamadas de terraciamento que usa-se de uma forma mecânica com o objetivo de mudar a configuração destas áreas, proporciona a mudança do relevo na parte inclinada no qual chamamos de talude com alguns degraus também chamado de patamares (FIGURA 36 e 37) este local possui uma estrutura de uma anfiteatro.

**FIGURA 36:** Voçoroca com processo de intervenção realizado pelo governo.

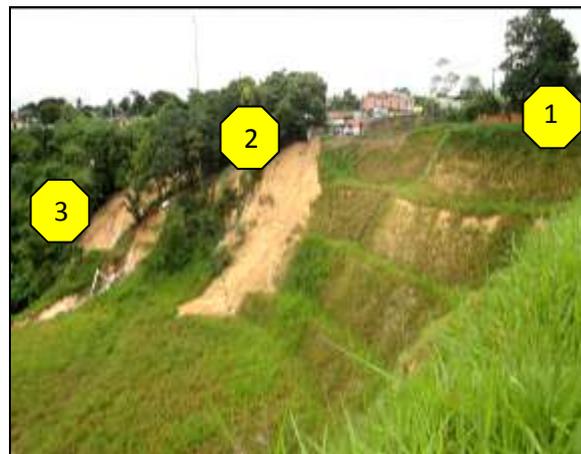
**FIGURA 37:** 1) Terraciamento – Projeto de Intervenção 2) Movimento de Massa 3) Voçoroca

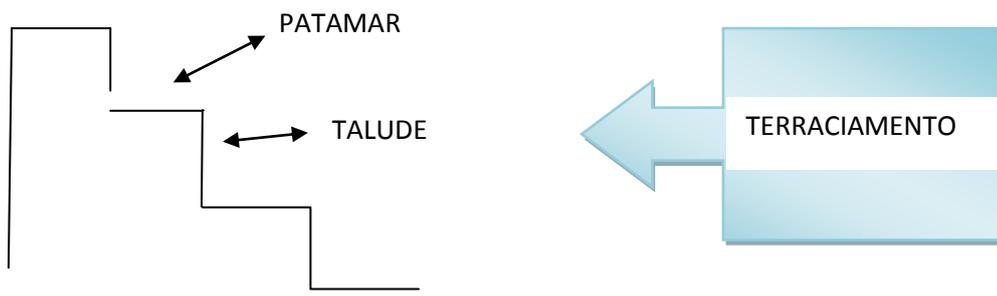
Outra forma de intervenção também observada que é bastante comum entre as obras do governo como, por exemplo, o “PROSAMIM” são os de tufo de gramas com o objetivo de inibir o crescimento destas incisões (FIGURA 38).

**FIGURA 38:** Modelo utilizado pela engenharia dentre as obras de Recuperação  
**ORGANIZADORA:** Karoliny Vidal

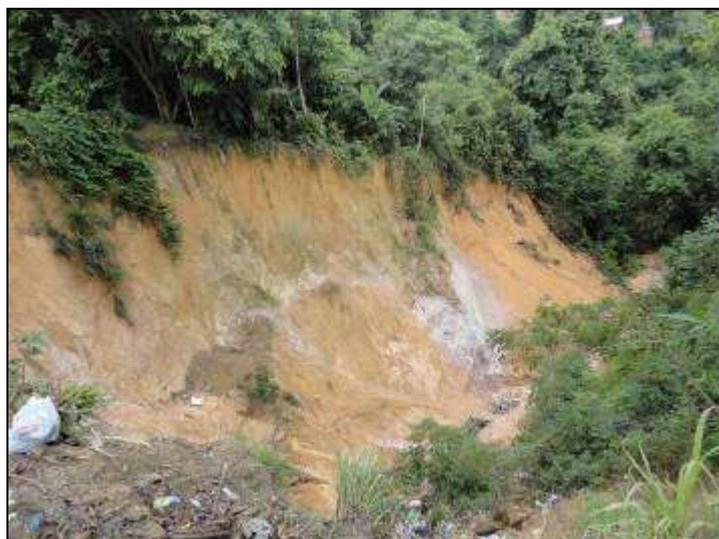
**FIGURA 39:** Voçoroca contribuintes incisão (vegetação, tubulações e lixo).  
**ORGANIZADORA:** Karoliny Felix Vidal

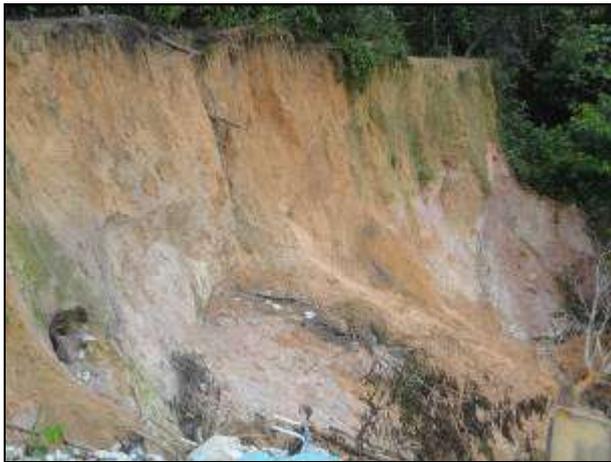
com o relato do senhor Ocimar já houve relatos de casas que desabaram devido o processo de crescimento da incisão. De acordo com as observações em campo esta incisão esta em crescimento, pois possuem áreas de instabilidade (coloração e vegetação) em alguns pontos de acordo com a distância da borda da incisão as casas algumas podem estar de acordo com as analisem em locais de risco eminente (FIGURA 40 e 41). Com análise no perfil topográfico possui uma encosta parcialmente convexa, com elevação de aproximadamente 85 metros mais baixo que as demais uma distância com a entre 100 e 120 metros em direção ao fundo do vale.

**FIGURA 40:** Voçoroca localizado na rua Malvarisco – Sinais de instabilidade.

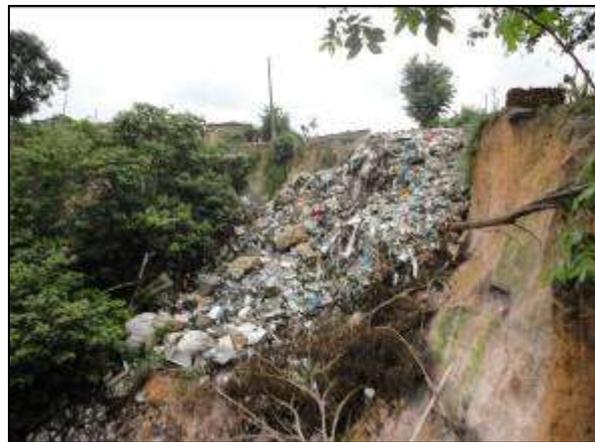
**FIGURA 41:** Voçoroca localizada na rua Malvarisco, grande acumulo de lixo.
