UNIVERSIDADE FEDERAL DO AMAZONAS
ENGENHARIA CIVIL

**A IMPORTÂNCIA DA ELABORAÇÃO E APROVAÇÃO DE PROJETOS
HIDROSSANITÁRIOS PARA O DESEMPENHO DAS EDIFICAÇÕES.
Estudo de Caso do Bloco Engenheiro Nelson Ribeiro Porto da
Universidade Federal do Amazonas**

Trabalho de conclusão de curso apresentado à
Universidade Federal do Amazonas, como requisito
para o recebimento de Bacharel em Engenharia
Civil.

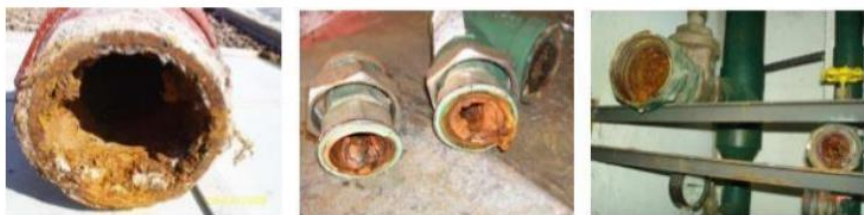
Nas instalações hidráulicas de água fria e quente uma das principais causas de entupimento é a presença de incrustações nas paredes das tubulações, como mostrado na Figura 10. Essa formação de crostas de sais nas tubulações é observada em situações em que a água transportada apresenta elevados teores de cálcio e magnésio dissolvidos. As ações para minimizar a ocorrência desse problema é o controle da água de abastecimento, especialmente da sua dureza, realizando tratamentos capazes de reduzir a concentração das substâncias dissolvidas (CARVALHO JUNIOR, 2018).

Figura 10 - Tubulações com presença de incrustações

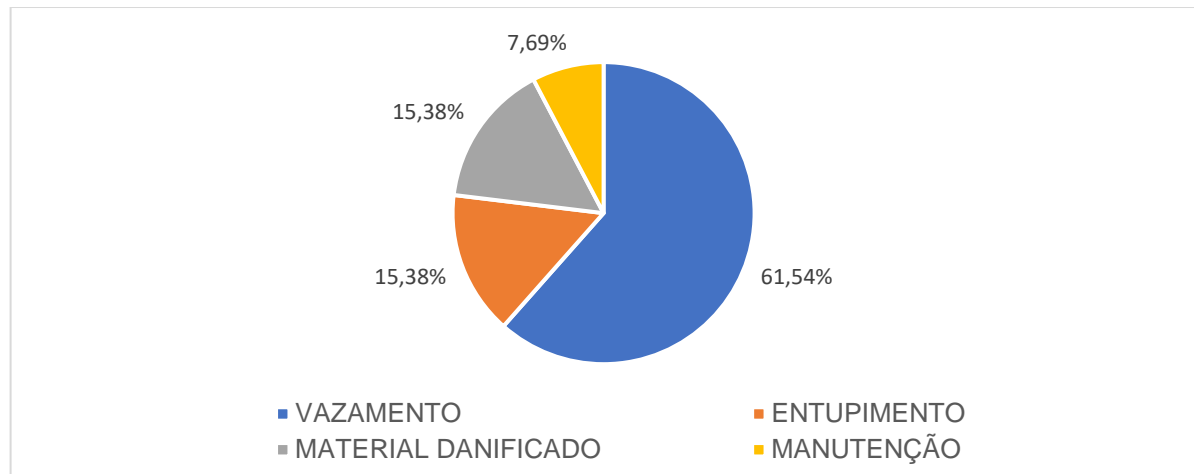
Portanto, a reclamação mais frequente foi de vazamentos, contando com 16 registros realizados (61,54%), seguido por 4 registros para entupimentos (15,38%),

4 para materiais danificados (15,38%) e 2 para manutenções (7,69%). A porcentagem final de cada problema relatado é mostrada na Figura 25.

Figura 25 - Patologias registradas nos sistemas prediais

A maior quantidade de reclamações foi referente a vazamentos, isso pode decorrer de falhas durante a instalação das tubulações, desgastes do material, a falta de manutenção periódica ou devido a rompimentos em um trecho da instalação causado por impacto.
