UNIVERSIDADE FEDERAL DO AMAZONAS
FACULDADE DE TECNOLOGIA
ARQUITETURA E URBANISMO

DIAGNÓSTICO E REQUALIFICAÇÃO DE ESPAÇOS PÚBLICOS - BAIRRO SANTO
ANTÔNIO

Trabalho de Conclusão de Curso apresentado ao curso de Arquitetura e Urbanismo, da Faculdade de Tecnologia, da Universidade Federal do Amazonas, como requisito para a Obtenção do grau de Bacharel em Arquitetura e Urbanismo.

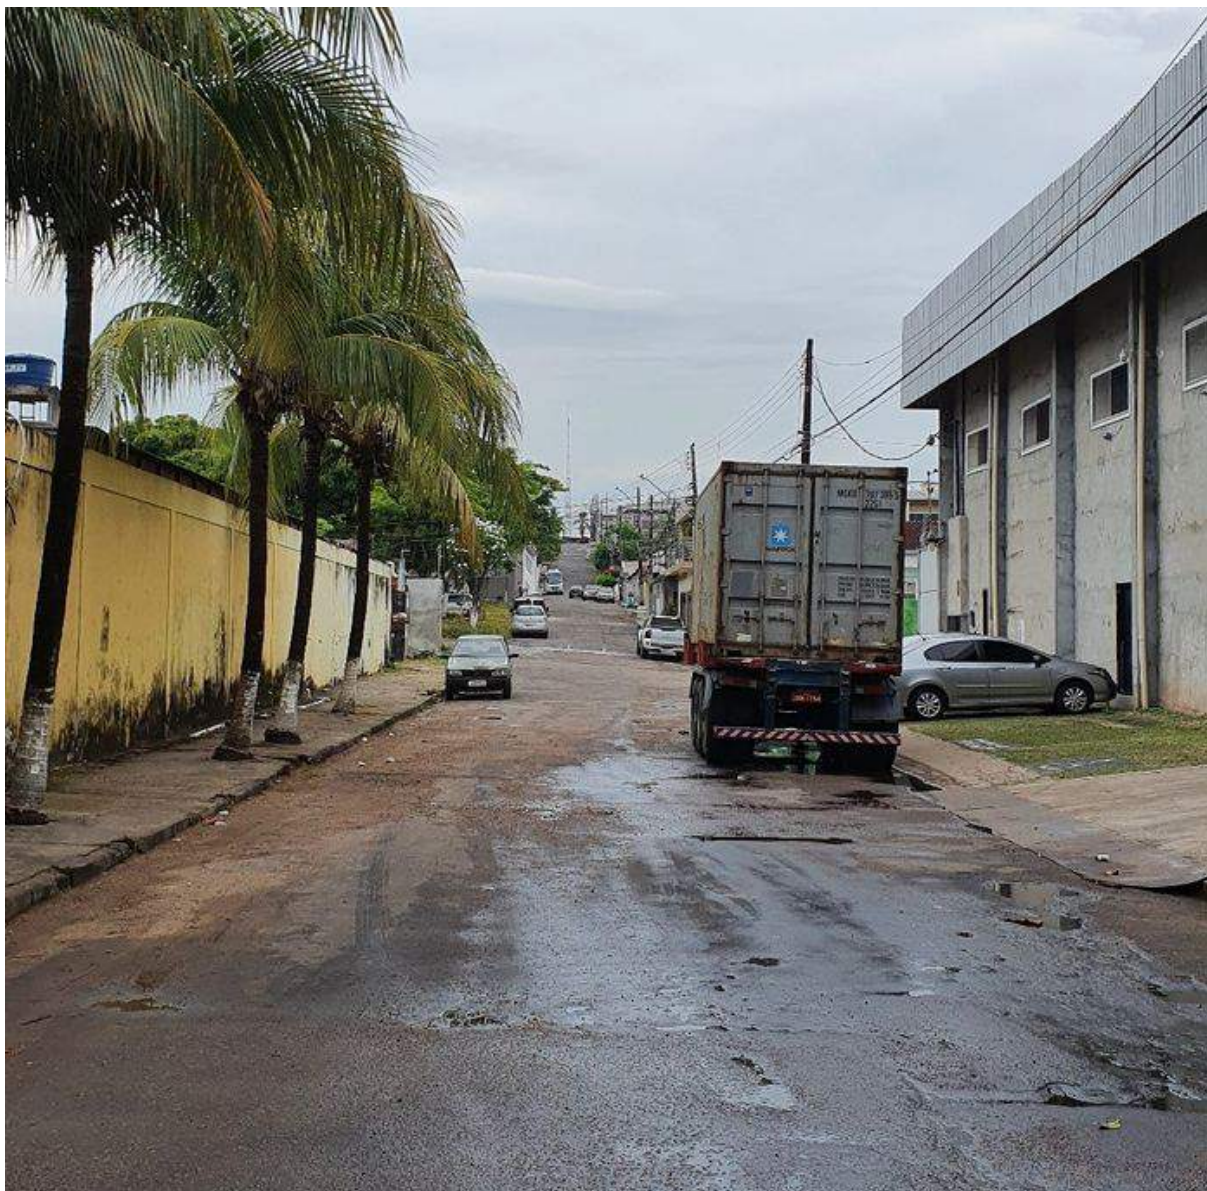
Figura 15 — Rua B, via local. Estado de conservação da pista

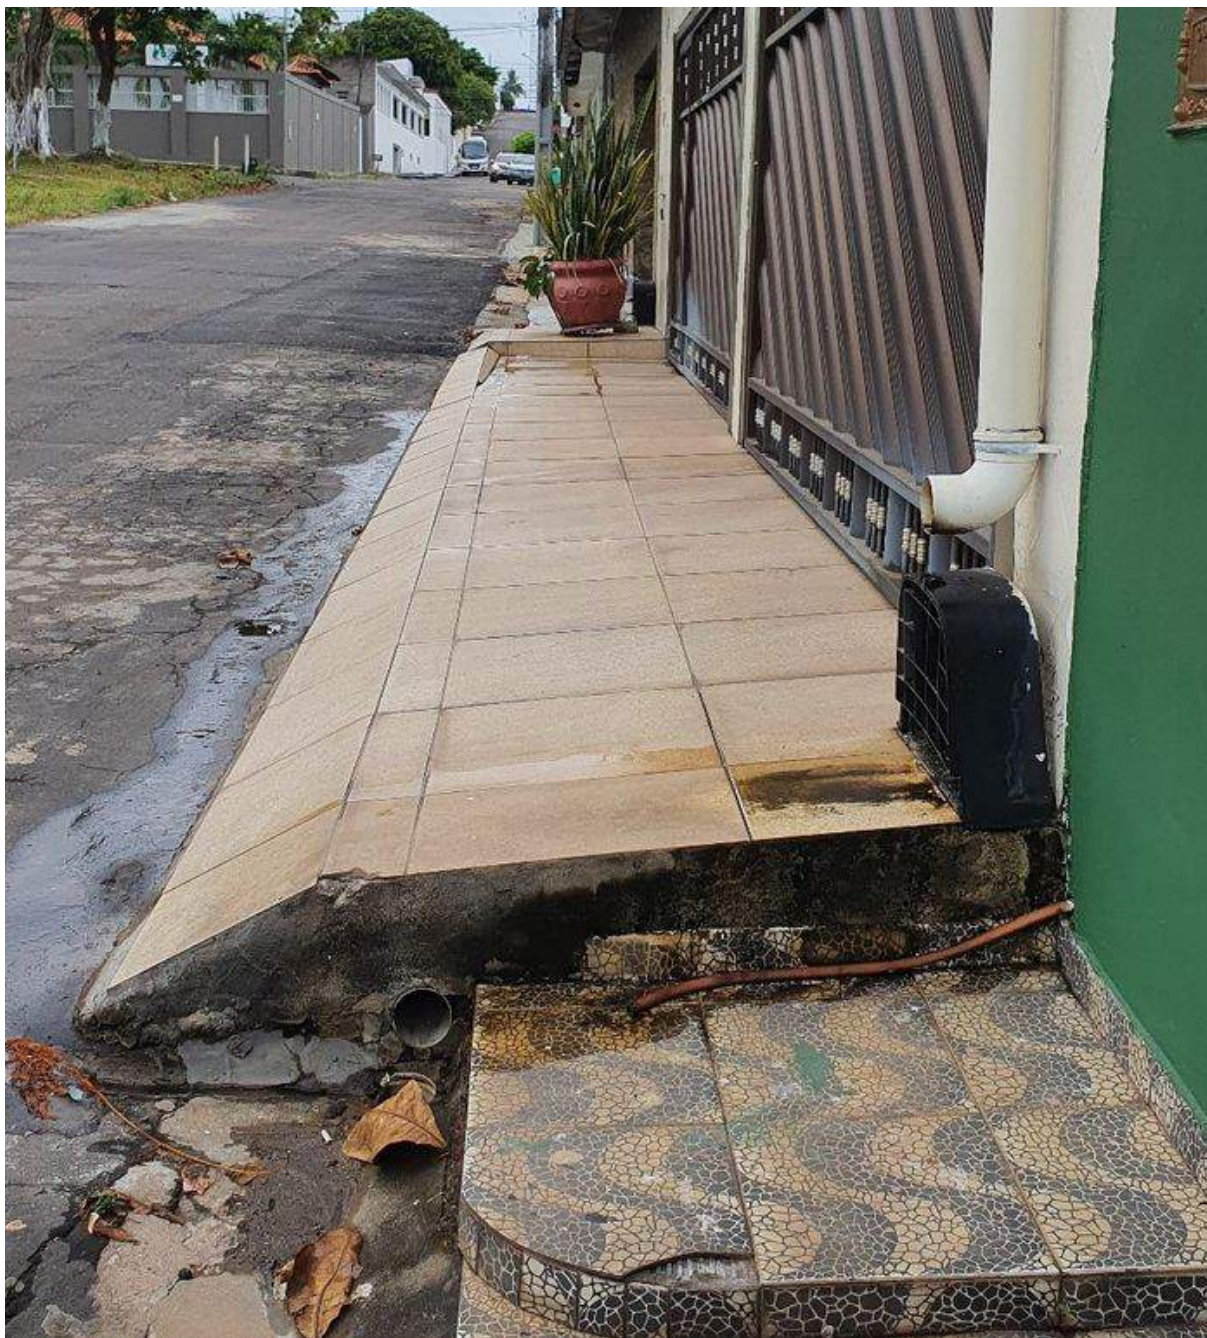
Figura 16 — Rua B, via local. Matragem irregular da calçada

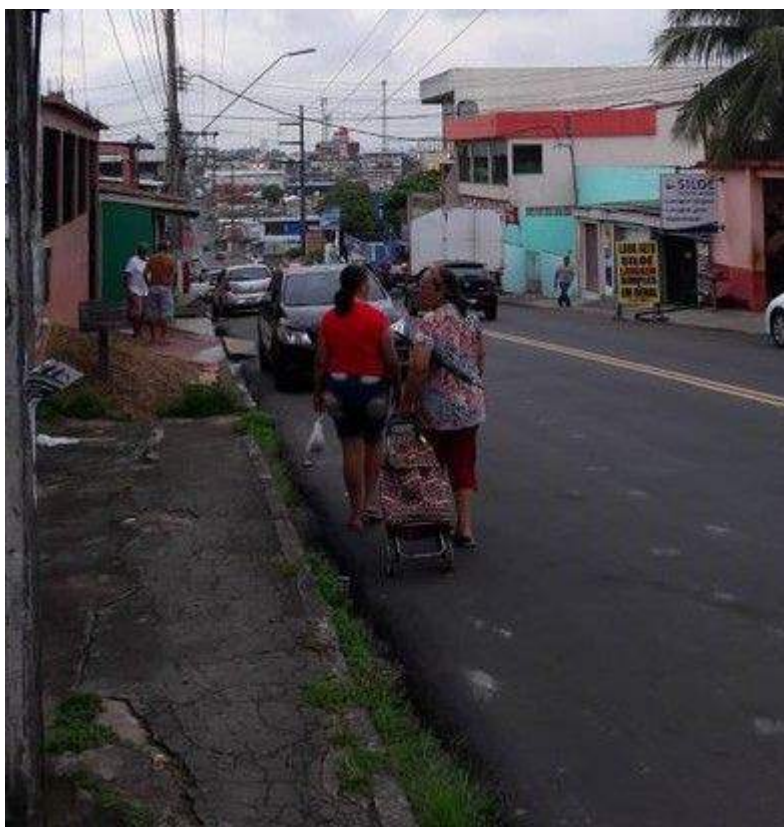
Figura 18 — Rua Padre Agostinho, via coletora. Obstrução e avanço sobre a calçada

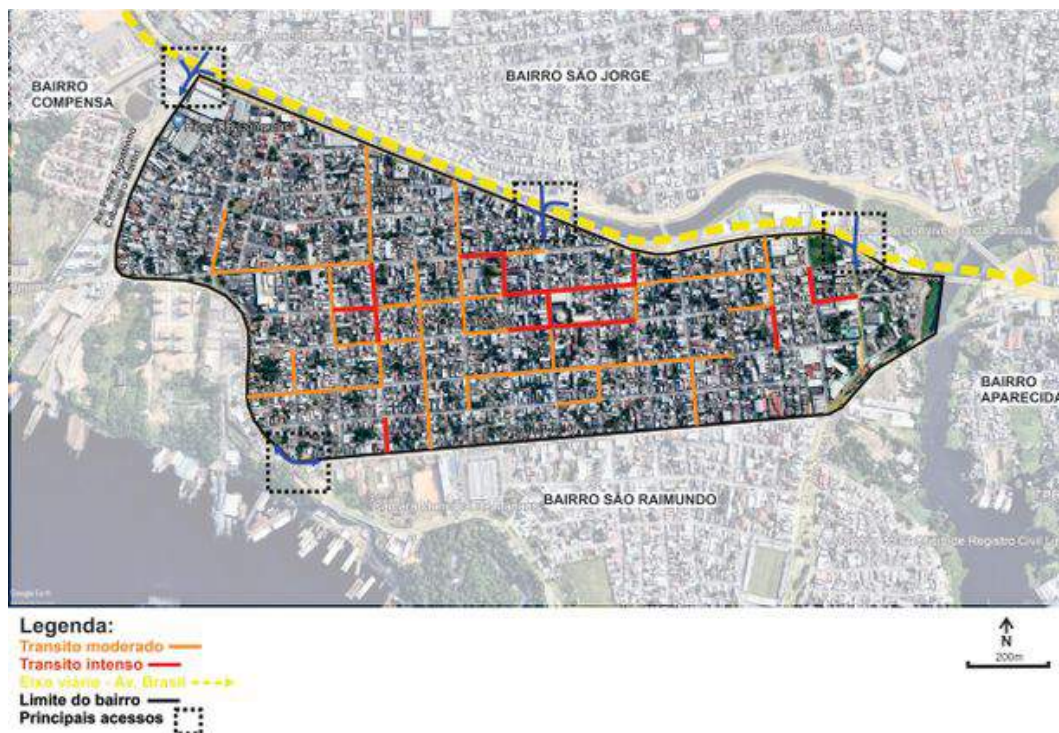
Figura 20 — Mapa de mobilidade e intensidade de trânsito

O mapa indica as vias com maior trânsito, sendo apontados os fluxos moderados e intensos. As informações são baseadas na somatória dos registros coletados do Google Maps nos horários das 07h, 12h e 19h, em dia útil e final de semana.

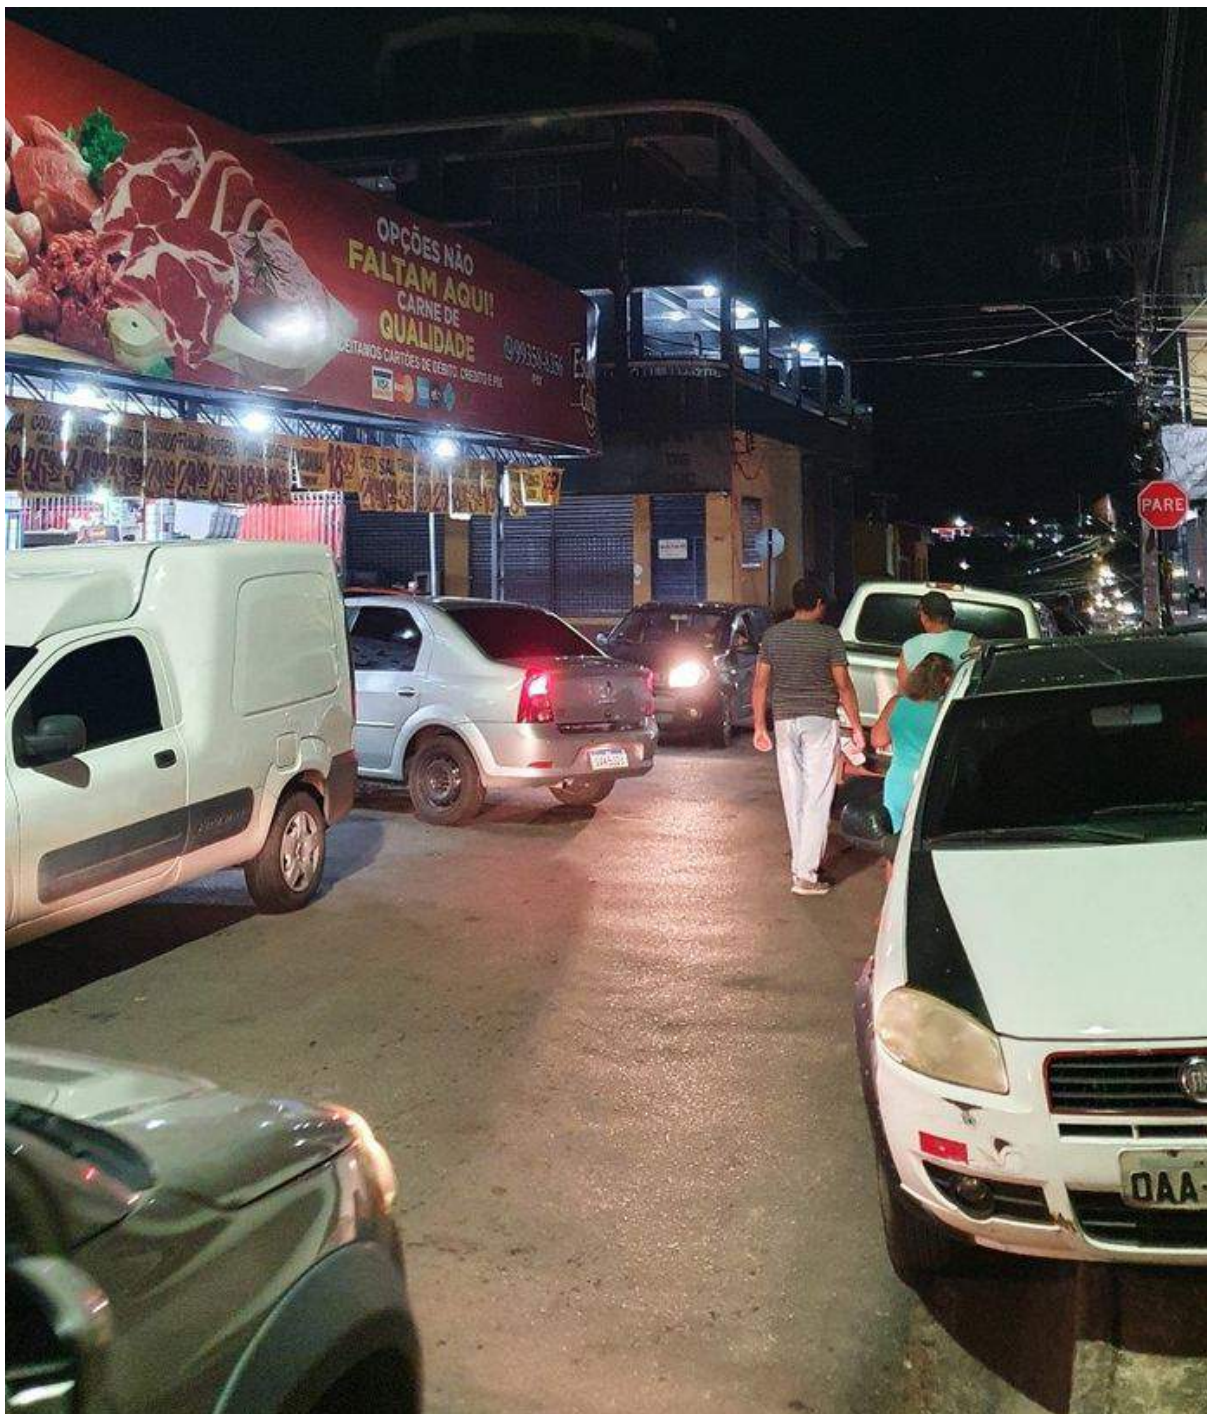
Figura 21 — Rua Padre Francisco, em frente à Paroquia de Santo Antônio. Estacionamento irregular, desorganização viária

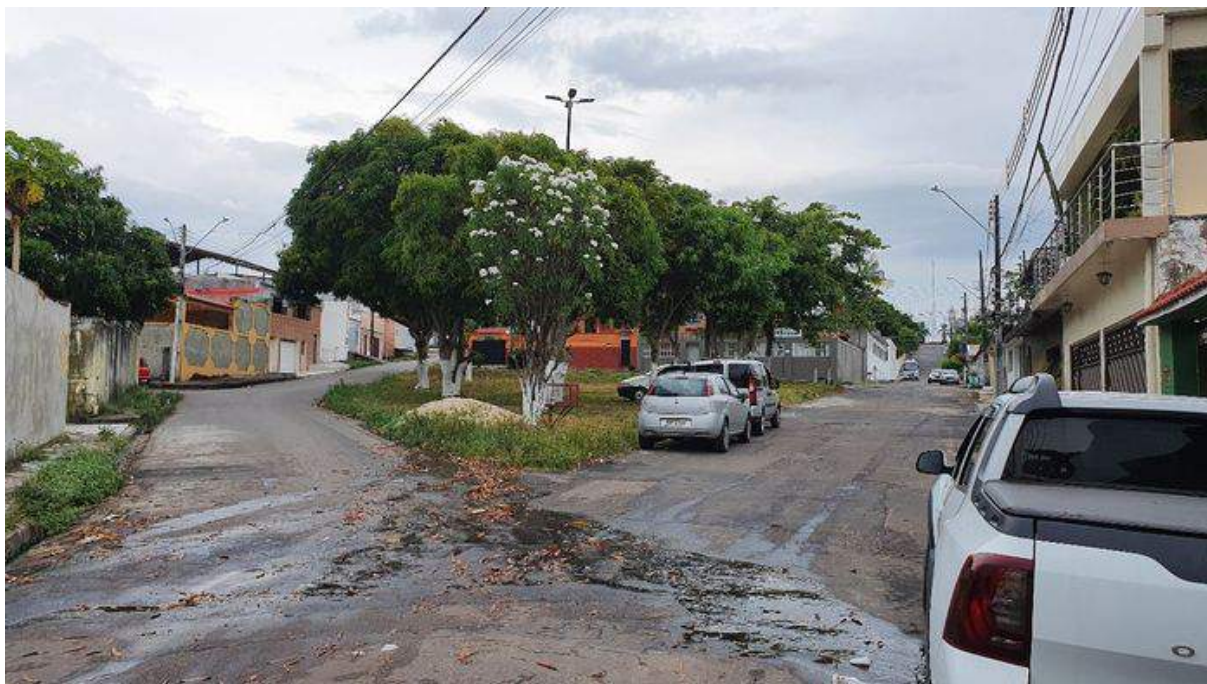
Seguindo trajeto de entrada ao bairro, se chega a outro espaço subutilizado (PU2), onde há árvores e bancos pré-existentes. Devido à pouca diferença de nível, optou-se por um espaço de convivência com facilidade de acesso e uso.

Figura 32 — Espaço subutilizado, Rua B. (PU2)

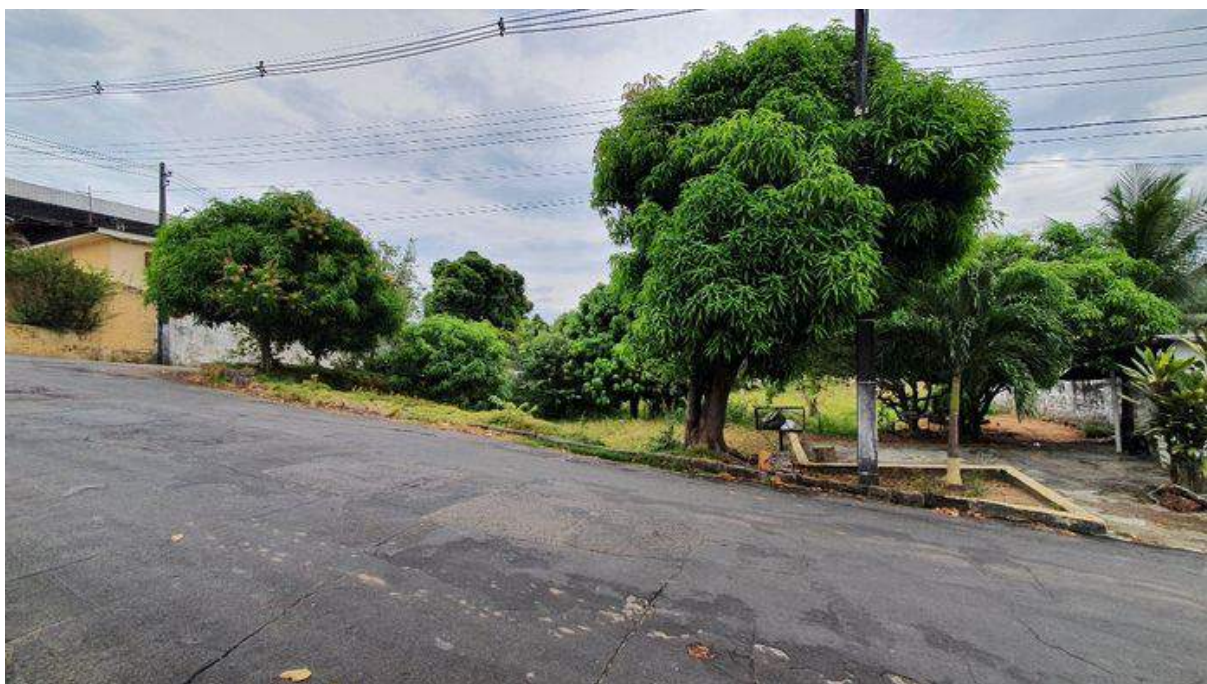
Um quarteirão acima em seguida se dispões outro espaço subutilizado de maior área (PU3). Com isso, em conjunto com a diferença alta de níveis, foi implantado uma área recreativa de esporte e lazer com quadras e playground, visto que em entrevista à pessoas locais foi constatado uma carência desse tipo de espaço na área.

Figura 33 — Espaço subutilizado, Rua B. (PU3)

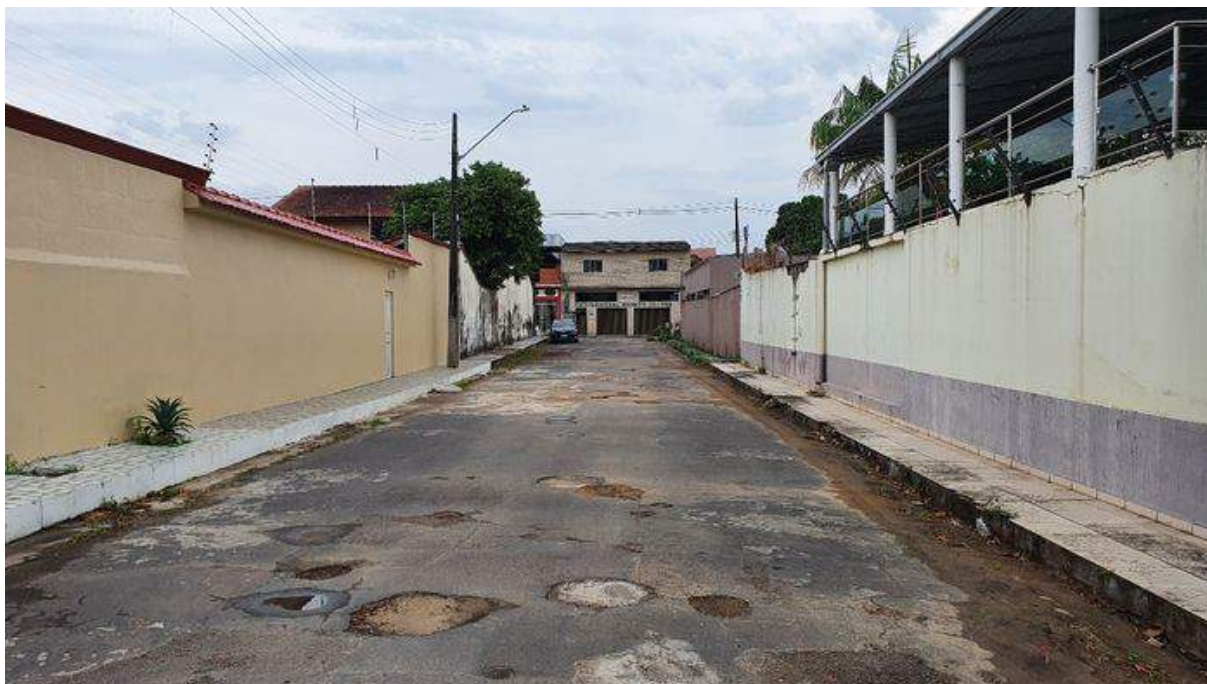
Afim de afirmar um ambiente local e residencial, as ruas adjacentes (ET1) à Rua B foram niveladas ao nível de calçada, tornando o acesso de veículos apenas local das residências. Além de auxiliar no controle de velocidade de transito nos pontos que cruzam a Rua B.

Figura 34 — Rua G. (ET1)

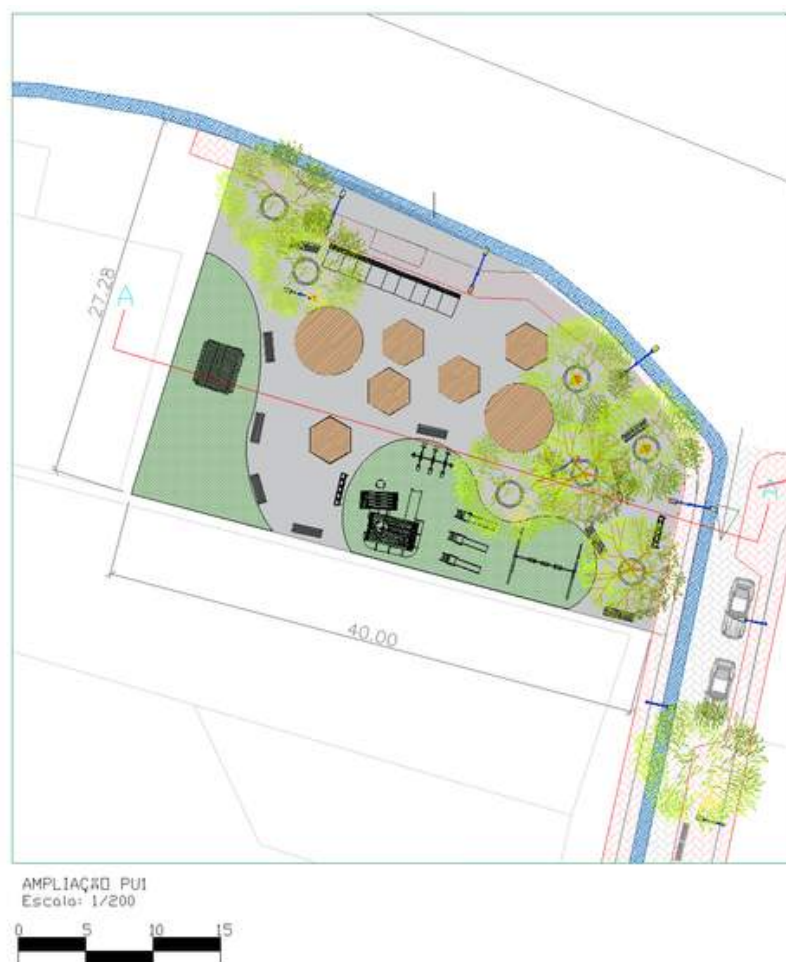
Figura 35 — Ampliação PU1 - Portal Urbano

Ruas adjacentes: Av. Brasil – Rua B

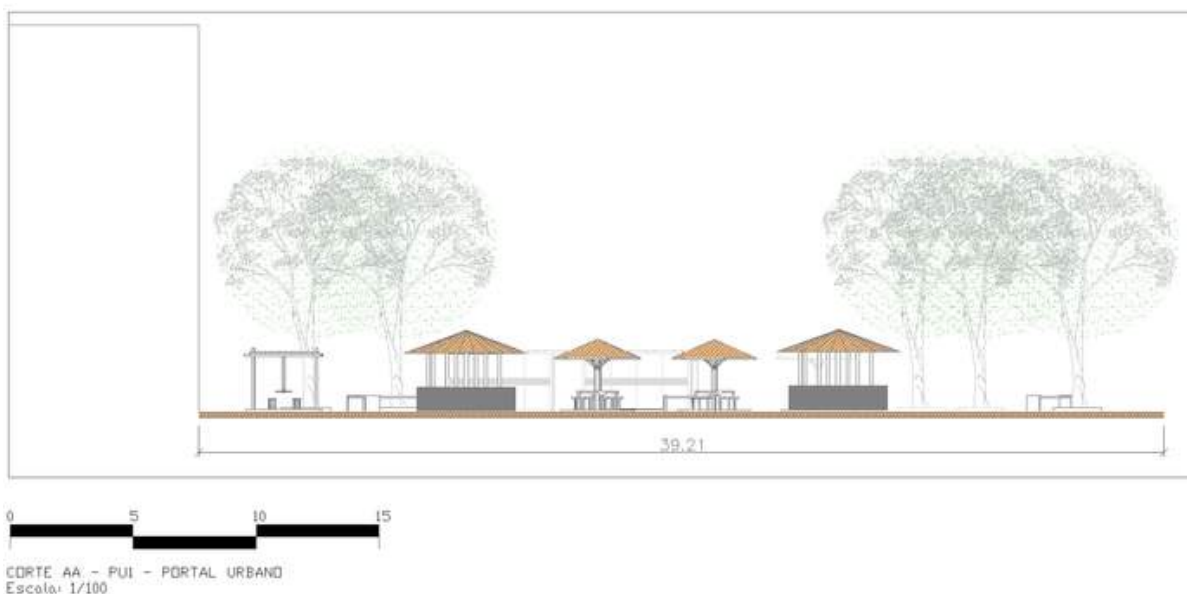
Figura 36 — Corte AA - PU1 - Portal Urbano

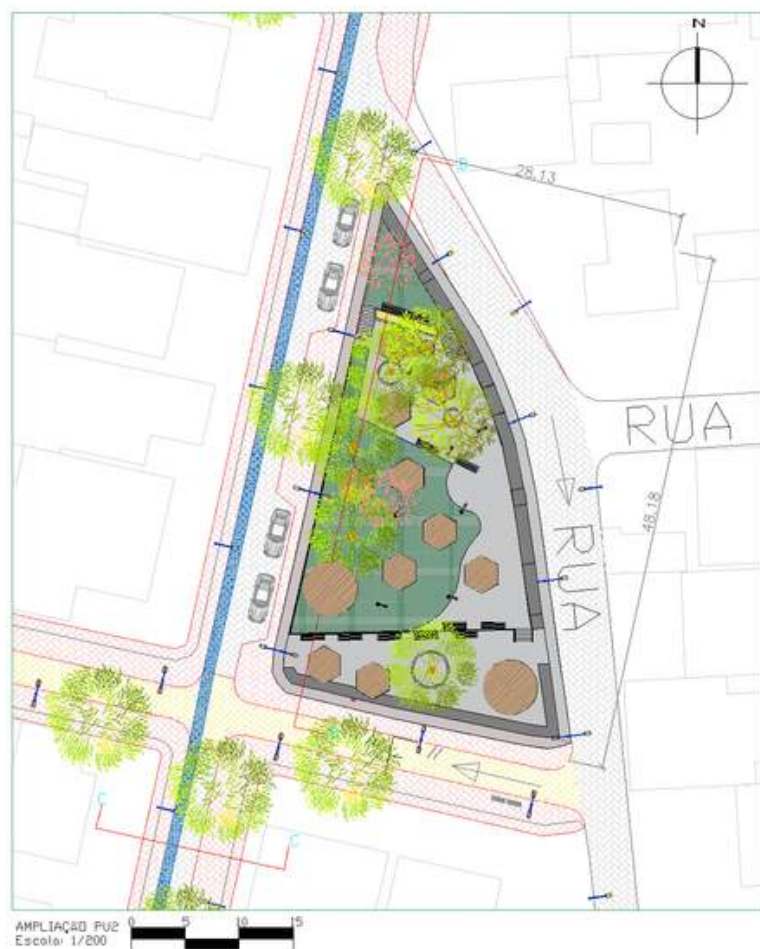
Figura 39 — Ampliação PU2

Ruas adjacentes: Rua B – Rua F – Rua Umarizal

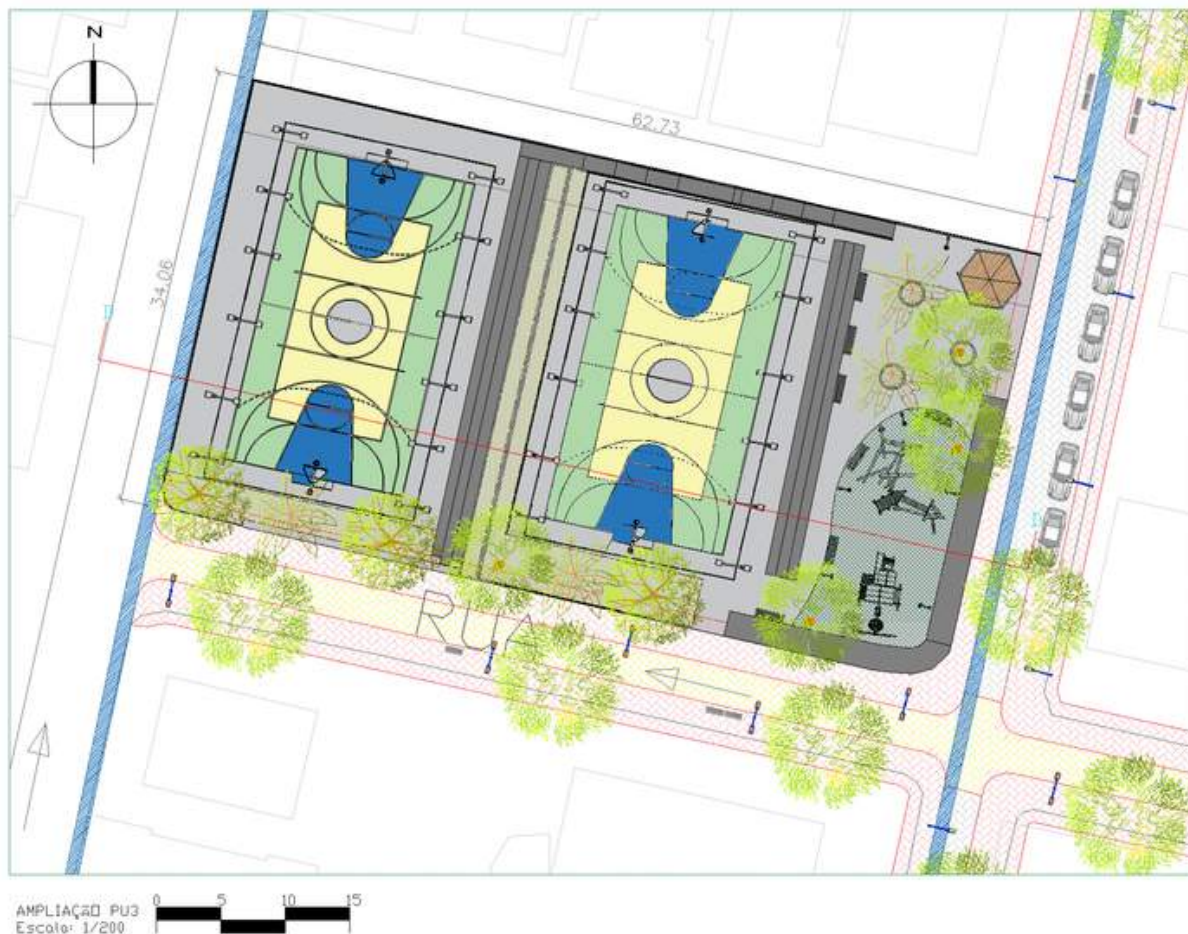
Figura 43 — Ampliação PU3

Ruas adjacentes: Av. Rua B – Rua D – Rua A

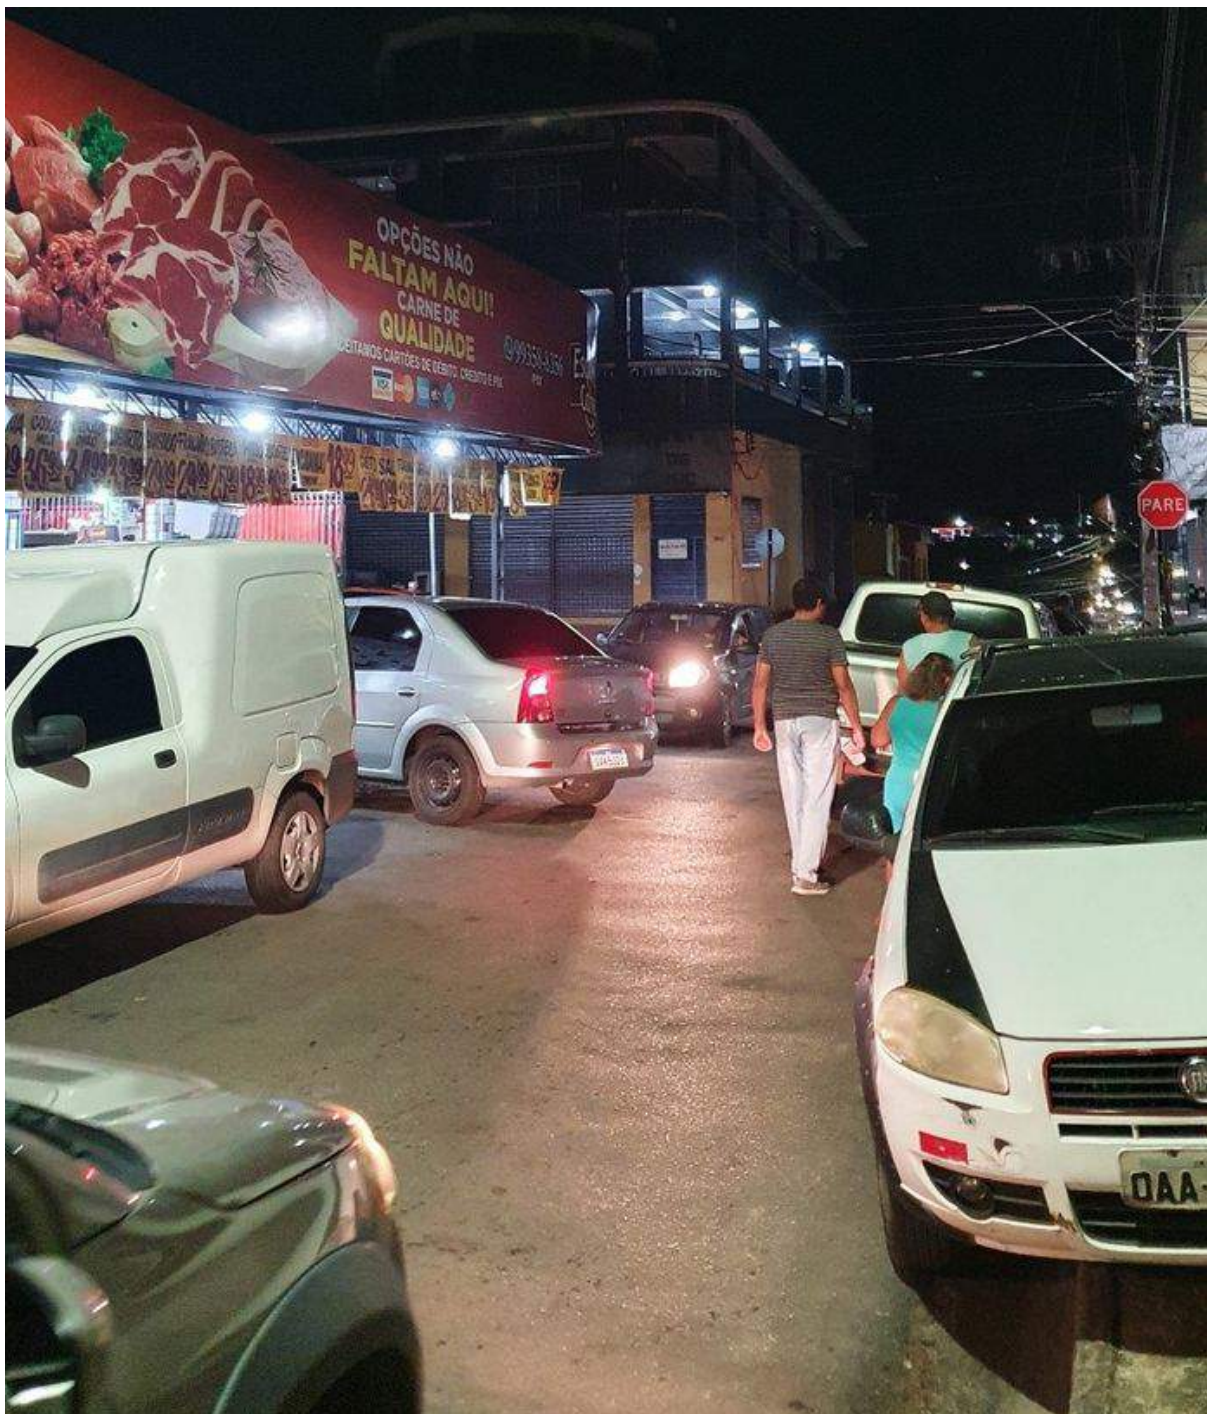
E por fim, a Peça 3, se tem a Rua Padre Francisco (EC), eixo conector do bairro Santo Antonio com o Bairro São Jorge e o resto da cidade, no qual apresenta grande fluxo e desorganização viária. Propõe-se então a reorganização viária e requalificação espacial para a solução da problemática.

Figura 53 — Rua Padre Francisco (EC)

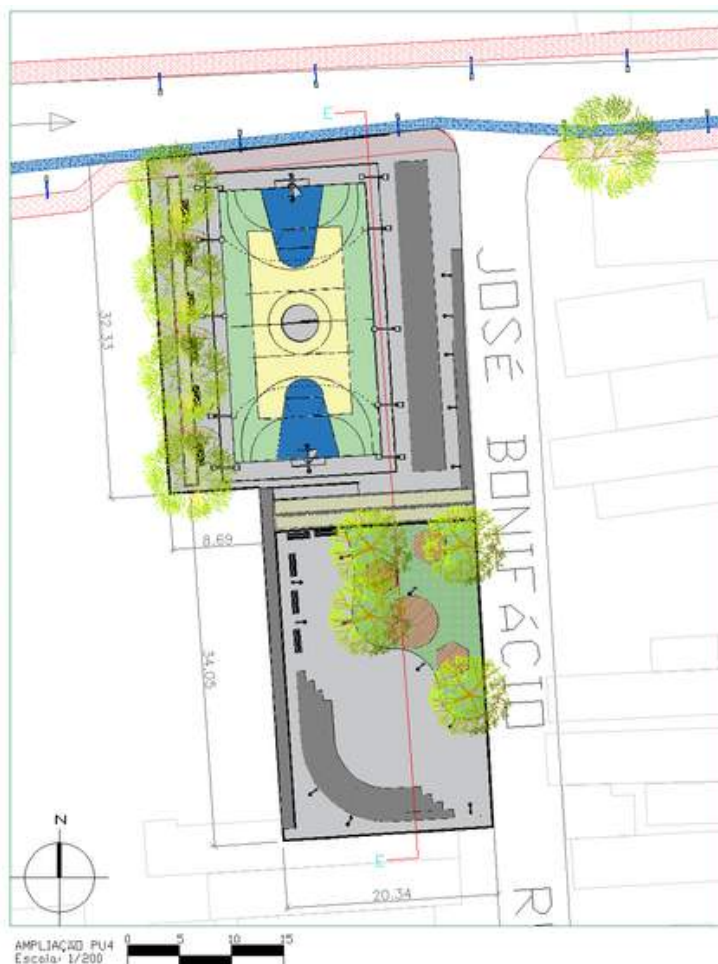
Figura 54 — Ampliação PU4

Ruas adjacentes: Rua Raul Azevedo – Rua José Bonifácio

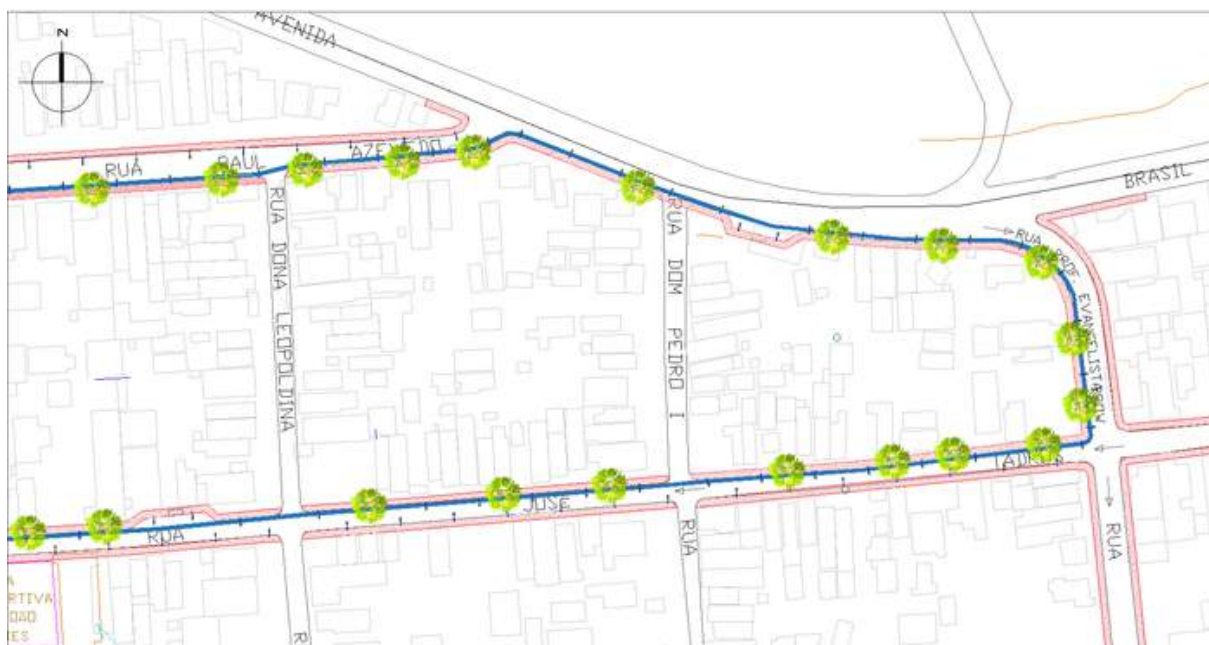
Figura 59 — Ampliação ET2. Sentidos de saída e entrada
