CURSO DE ENGENHARIA CIVIL
ESTÁGIO SUPEVISIONADO
PERÍODO LETIVO 2022/2

**EDIFICAÇÕES RURAIS EM UNIDADE DE CONSERVAÇÃO, EM MANAUS-AM:
CARACTERIZAÇÃO, DIAGNÓSTICO E RECOMENDAÇÕES PRELIMINARES**

Relatório técnico elaborado como parte dos requisitos do componente curricular Estágio Supervisionado para a integralização dos créditos do curso de graduação em Engenharia Civil.

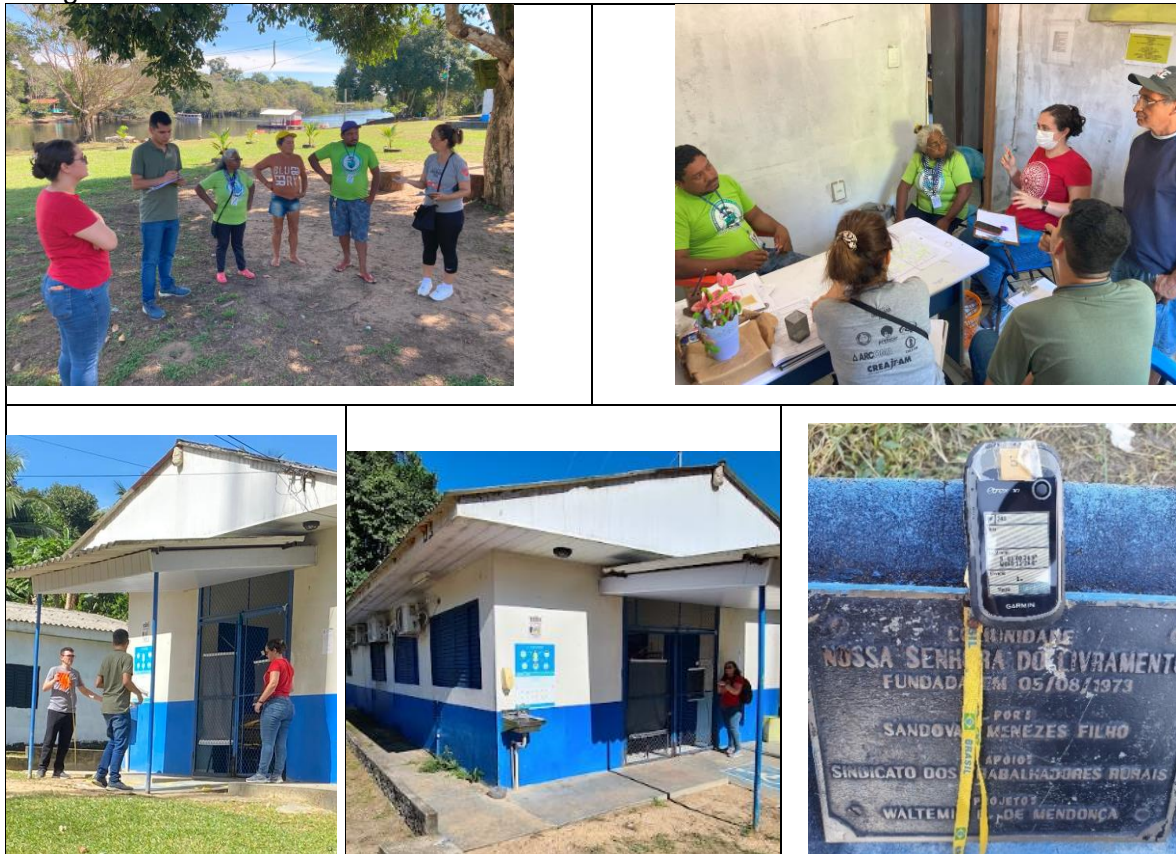
Figura 8: Atividades realizadas na comunidade N. S. do Livramento e na USFR local.

Assim, constatou-se que a edificação sede da USFR N. S. do Livramento possui dimensões de aproximadamente 8x14 metros, construída em alvenaria, com pintura regular e cobertura em telha de fibrocimento. Tal edificação está inserida em um lote com perímetro irregular e relativamente plano, sem desníveis acentuados e, nesse mesmo lote, constatou-se a existência de algumas outras construções, destacando-se o abrigo do gerador de energia, a estrutura-base do reservatório superior d'água e o abrigo do compressor utilizado para cadeira do consultório de dentista, além de caixas de esgoto, e lajes de cobertura de unidades de tratamento e disposição final de esgoto – provavelmente fossa e sumidouro, assim indicadas por moradores locais, de formato e dimensões ainda desconhecidas.

Constatou-se ainda, nesse mesmo lote, a existência de uma antena de Internet, com tirantes de cabos de aço, ocupando uma circunferência de raio de aproximadamente dez metros.

Nos trabalhos de campo, para levantamento de dados *in loco*, as atividades de estágio compreenderam diversas observações, medições, registros audiovisuais e, principalmente, a participação na realização de entrevistas e de reuniões com moradores e lideranças comunitárias (Figura 8), buscando-se levantar diversas informações sobre o funcionamento da UBSR N. S. do Livramento, bem como a percepção e as demandas, dos usuários locais, em relação a esse tema e à edificação em questão.

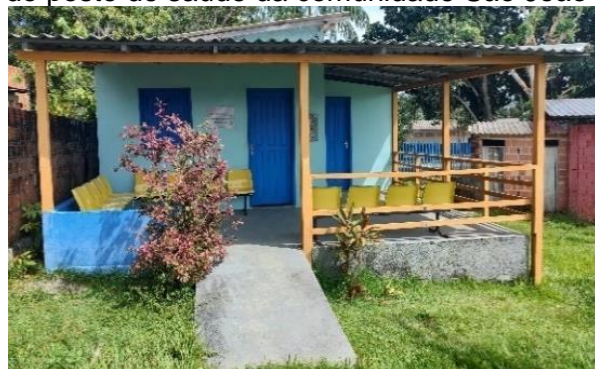
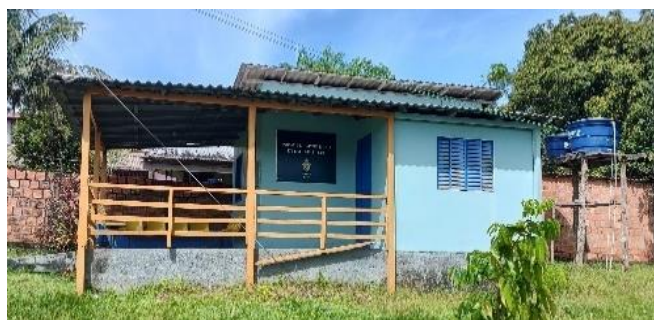
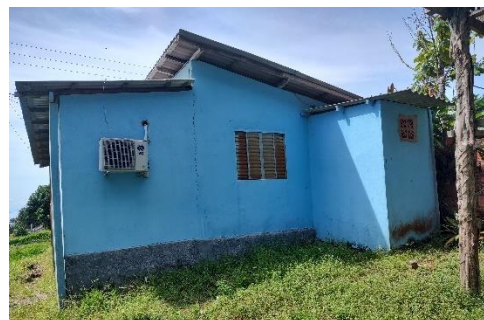
Figura 12: Placa de identificação e fachadas do posto de saúde da comunidade São João

As fachadas – frontal, lateral e de fundos, desse posto de saúde são mostradas na Figura 12, juntamente com a placa de identificação, onde foi registrada a data da última revitalização dessa edificação: agosto de 2018.

Observou-se que esse posto foi construído em alvenaria, com paredes de 15cm de espessura e pé direito de 2,7m, havendo algumas rachaduras em paredes internas, fundações em concreto, piso cimentado, tendo a cobertura com telhas de fibrocimento, estrutura e parapeito da varanda em madeira, esquadrias de alumínio e de madeira, pintura regular e forro em PVC apresentando pontos com umidade e mofo.

As características atuais desse posto de saúde, juntamente com as limitações e dificuldades enfrentadas no funcionamento do atendimento em saúde nessa edificação, vão gerar um programa de necessidades, a ser discutido principalmente com moradores e lideranças da comunidade São João, gerando assim os fundamentos básicos para o desenvolvimento de futuras propostas para reforma e ampliação desse posto, de modo a atender adequadamente as demandas em saúde humana daquela localidade.

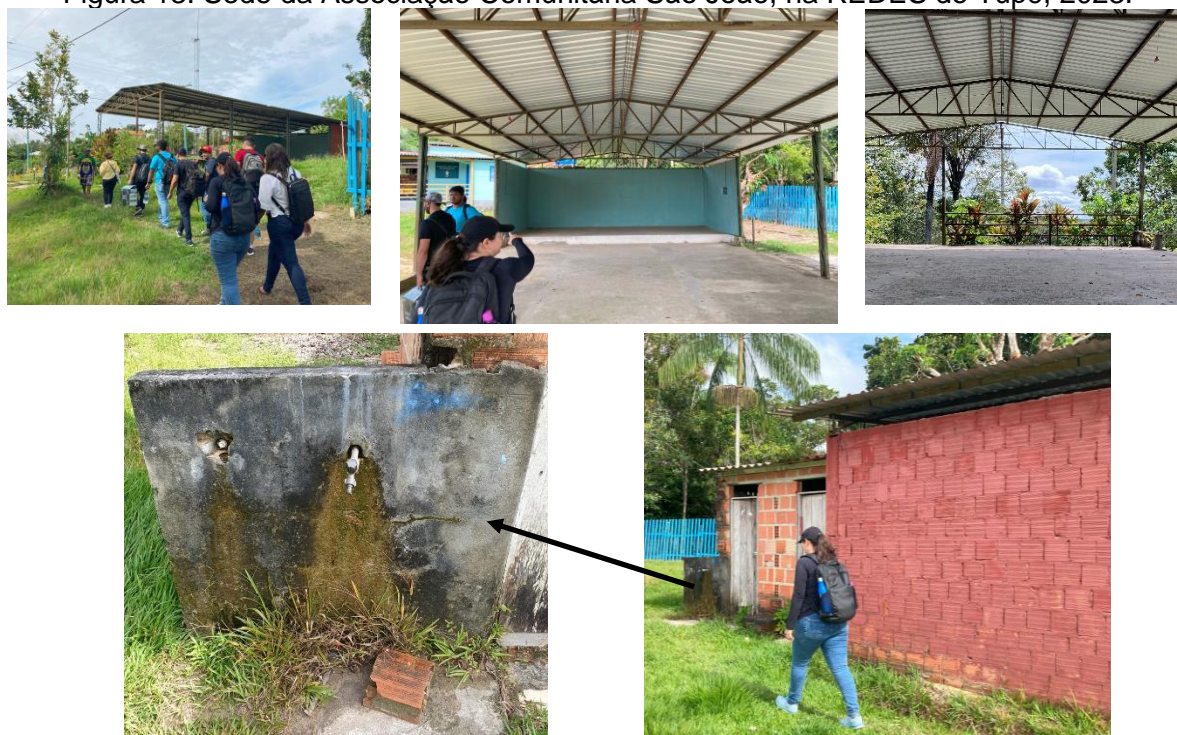
Figura 13: Sede da Associação Comunitária São João, na REDES do Tupé, 2023.

A sede da AC São João, da REDES do Tupé funciona num galpão (Figura 13), construído em 2016, parcialmente fechado com paredes de alvenaria, com fundações em concreto, piso cimentado, além de estrutura metálica (cobertura e pilares) em péssimo estado de conservação e apresentando oxidação, compreendendo os seguintes ambientes e respectivos usos:

- a) salão principal, onde são realizadas reuniões, festas da comunidade e diversos outros eventos, contendo uma área em nível mais elevado, cerca de 30cm acima do piso do salão, constituindo assim um palco;
- b) dois lavabos públicos, situados nos fundos dessa edificação, cada um contendo uma bacia sanitária com caixa de descarga acoplada e pontos de água fria e de esgoto para lavatório, ainda não instalado; e,
- c) uma pequena parede, baixa, situada ao lado dos lavabos públicos, com torneiras públicas de água.

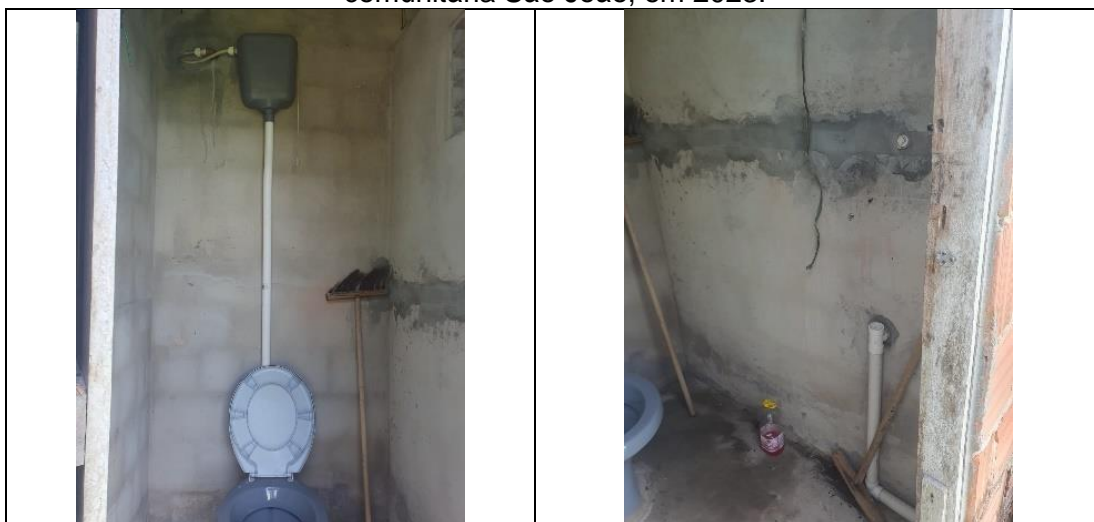
Figura 15: Vista do interior dos lavabos públicos existentes na sede da associação comunitária São João, em 2023.

- e) falta de escada de acesso aos reservatórios elevados, com respectivo guarda-corpo; e,
- f) falta instalar lavatórios nos lavabos públicos.

Sugere-se que seja modificada a localização dessas torneiras públicas de água, atualmente situadas bem ao lado dos lavabos públicos, com risco significativo de contaminação da água coletada, requerendo assim nova proposta que proporcione condições higiênicas adequadas de uso.

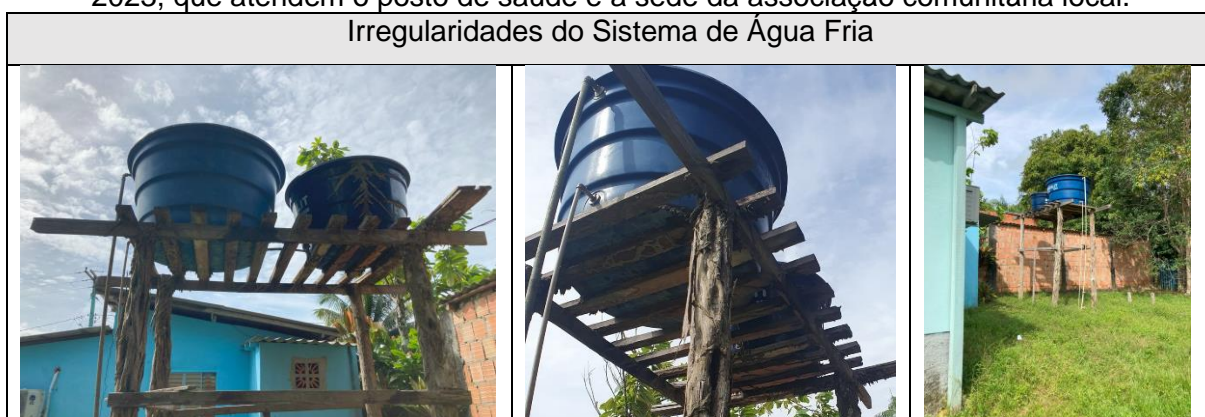
Figura 16: Reservatórios do sistema predial de AF do centro comunitário São João, em 2023, que atendem o posto de saúde e a sede da associação comunitária local.

- b) o abastecimento de AF ocorre de modo indireto, sem bombeamento, com a alimentação de dois reservatórios elevados de fibra plástica, com capacidade de 500L e 1000L, interligados entre si e localizados em estrutura própria situada no lote 1A (Figura 16); e,
- c) a distribuição de AF ocorre a partir dos reservatórios mencionados até os aparelhos sanitários do lavabo e a pia do consultório do posto de saúde, bem como até os aparelhos sanitários dos lavabos públicos da sede da associação comunitária.

Identificou-se algumas irregularidades nesse sistema predial de AF, a serem considerados em futuros projetos de recuperação e reforma desse sistema, destacando-se:

- a) os reservatórios estão apoiados em estrutura de madeira que se encontra comprometida, devido as intempéries e ao ataque biológico (cupim), apresentando assim o perigo de desabamento iminente, além de condições inadequadas para realização da limpeza periódica desses tanques, com segurança;
- b) trechos aparentes das tubulações de alimentação e distribuição não se encontram devidamente apoiados, sujeitos portanto a vazamentos decorrentes de eventuais deformações;
- c) falta de registros de controle na tubulação de distribuição, nas proximidades dos aparelhos sanitários;
- d) falta de tubo de limpeza e de tubo extravasor nos reservatórios elevados, acessórios essenciais para o bom funcionamento, bem como para a limpeza e a higienização adequada desses tanques; e,

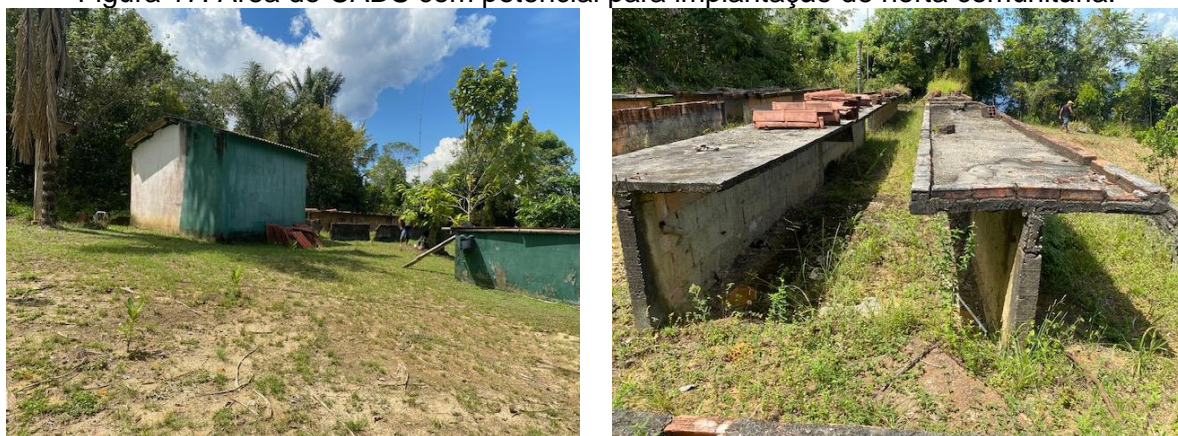
Figura 17: Área do CADS com potencial para implantação de horta comunitária.

No CADS (Apêndice F), constatou-se a existência de uma área, contendo alguns elementos cuja construção não foi concluída, mas que tem grande potencial de aproveitamento para implantação do empreendimento comunitário com vegetação, tratado nesse tópico – horta ou similar, considerando-se diversas características observadas naquele local, principalmente um depósito para equipamentos e ferramentas agrícolas e disponibilidade de água nas proximidades (Figura 17).
