UNIVERSIDADE FEDERAL DO AMAZONAS
FACULDADE DE TECNOLOGIA
BACHARELADO EM ENGENHARIA CIVIL

INFRAESTRUTURA CICLOVIÁRIA EM MANAUS (AM): ANÁLISE DA
PAVIMENTAÇÃO DA CICLOFAIXA NA AVENIDA NATHAN XAVIER DE
ALBUQUERQUE

Junho/2023

Monografia de Graduação apresentada à
Faculdade de Tecnologia da Universidade
Federal do Amazonas como requisito para a
obtenção do grau de bacharel em Engenharia
Civil.

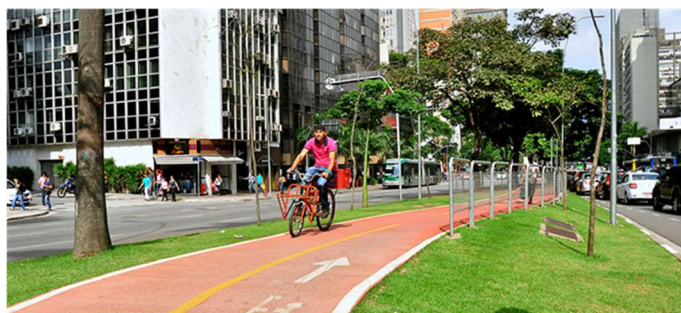
Figura 1 - Ciclovia

A infraestrutura cicloviária desempenha um papel crucial na promoção da mobilidade urbana sustentável e na segurança dos ciclistas. Segundo Fischer et al. (2016), a infraestrutura cicloviária refere-se à rede de vias e estruturas projetadas especificamente para acomodar o tráfego de bicicletas de forma segura e eficiente. Segundo Bicicleta Brasil (2007), essas estruturas podem incluir ciclovias segregadas, ciclofaixas, rotas compartilhadas e estacionamentos para bicicletas. Neste estudo a ênfase será dada na infraestrutura ciclofaixa.

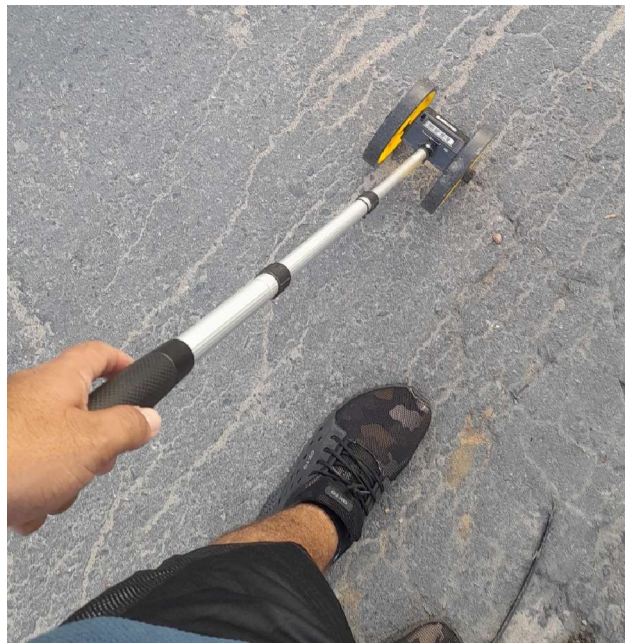
Figura 10 - Medição de estacas e classificação de patologias em pavimentos

No anexo A, segue planilha constando a quantidade de estacas e o inventário das patologias encontradas durante inventário.

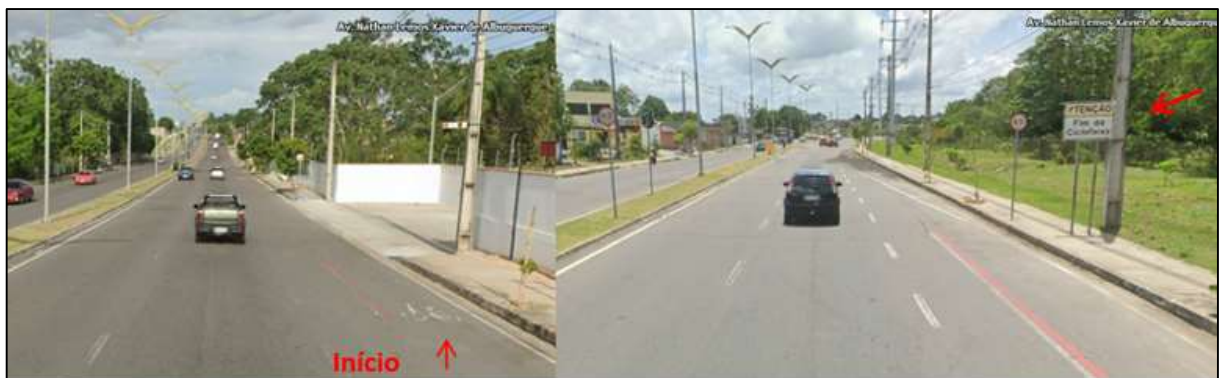
Figura 14 - Início e fim da ciclofaixa da Av. Nathan Xavier, sentido Parque 10 - Novo Aleixo.

A ciclofaixa com sentido Parque 10 – Novo Aleixo 9 (Figura 14), possui extensão aproximada de 3.093 km, e no sentido Novo Aleixo- Parque 10 (Figura 15),

a extensão é de 3.113km, ambas implantadas com 1,72 m de largura, com afastamento lateral do bordo de 0,15 m e com pavimentação asfáltica.

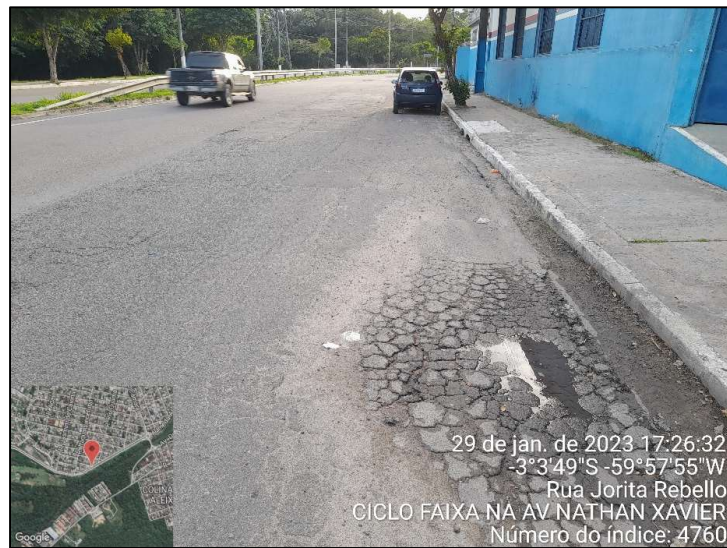
Figura 16 - Trinca interligada do tipo couro de jacaré

Observa-se que o IGG calculado para as ciclofaixas em estudo, de acordo com os conceitos de degradação do pavimento, em função do IGG (Norma DNIT 006/2003 – PRO), foi de 52,2508, enquadrando-se no intervalo $40 < IGG < 80$. Logo, conferindo ao pavimento inventariado o conceito REGULAR, referente ao seu grau de degradação.

As figuras 16 e 17, a seguir, mostram algumas ocorrências registradas em campo.

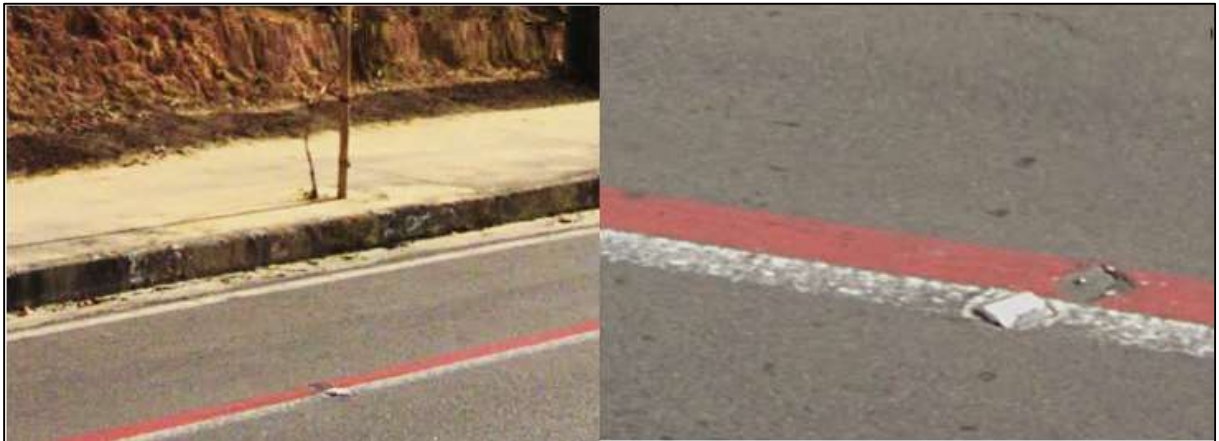
Figura 18 - Tacha retro refletiva danificada em ciclofaixa da Av. Nathan Xavier

estudo seja as condições do pavimento, vale ressaltar que o monitoramento das condições da sinalização deve ser planejado, e vistorias periódicas devem ser realizadas.

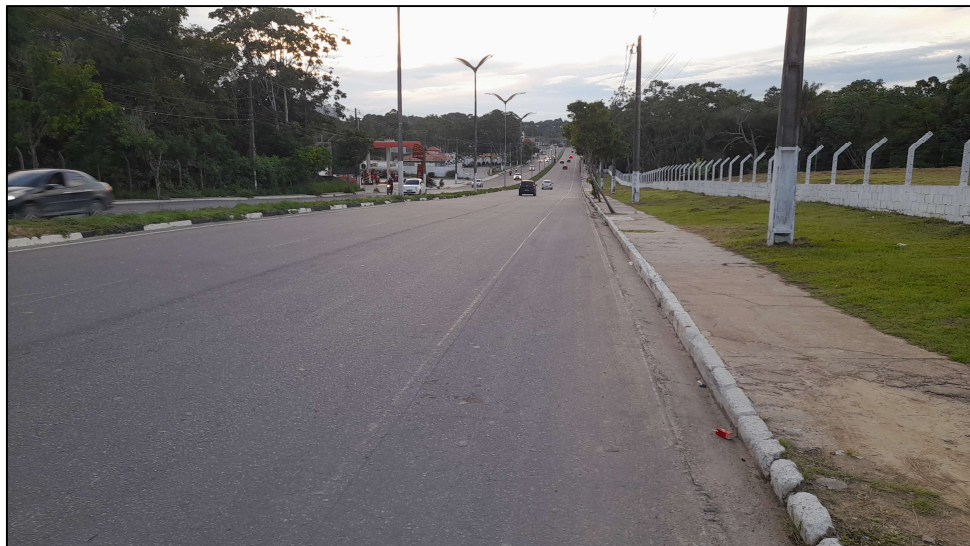
Figura 19 - Desgaste das marcas no pavimento na ciclofaixa da Av. Nathan Xavier

Além da sinalização horizontal, são necessárias placas de regulamentação, advertência e indicativas para um nível de qualidade satisfatório e eficiente de informação, garantido conforto e segurança aos usuários do sistema viário. Neste item serão mostradas algumas imagens levantadas em campo e, também, imagens atuais capturadas através do Google Earth, que apontam o estado de conservação das ciclofaixas em questão (figuras 19 e 20).

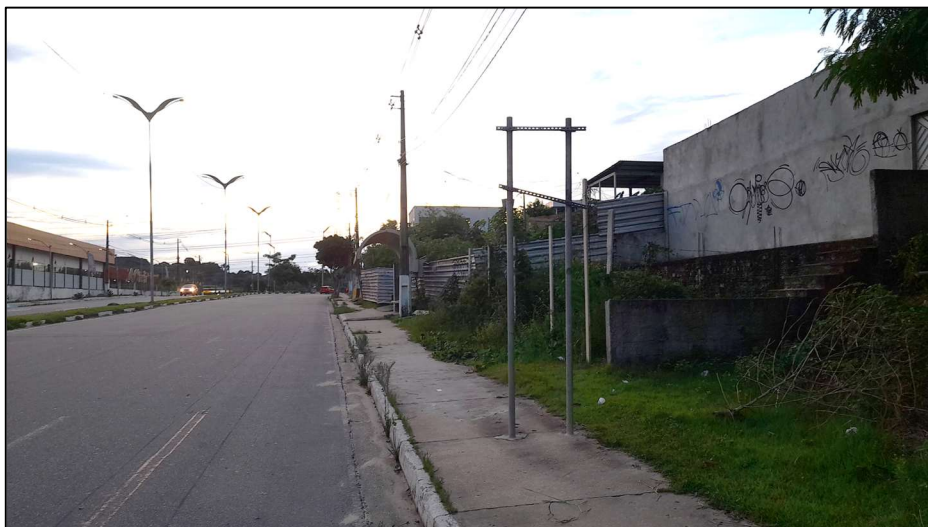
Figura 21 - Suporte de sinalização vertical furtada que indicava final da ciclofaixa

No trecho estudado encontrou-se falhas ou já nenhuma presença de sinalização horizontal e, nas poucas sinalizações verticais na infraestrutura houve furto ou depredação das placas, como registrado na Figura 21.

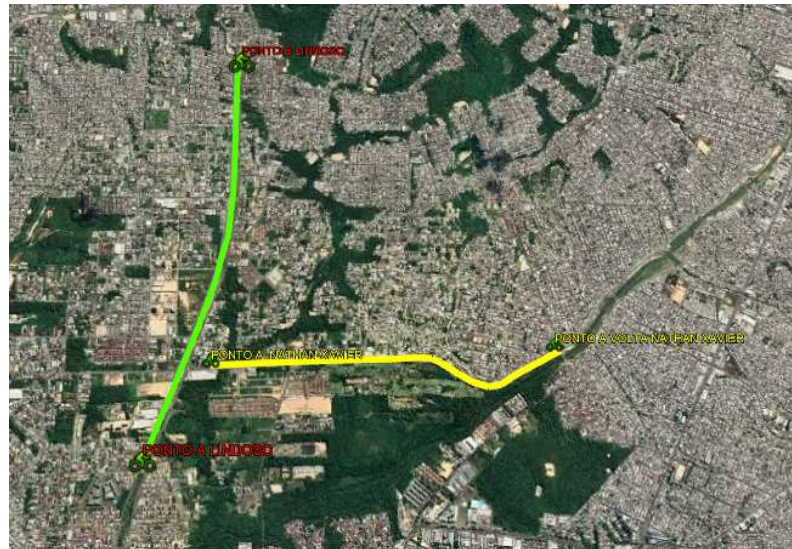
Figura 23 - Localização da ciclovia da Av. Governador José Lindoso (verde) e da ciclofaixa da Av. Nathan Xavier (amarelo)

Consultando a ferramenta *Google Maps*, observa-se que o final da ciclofaixa da Avenida Nathan Xavier, sentido bairro Parque Dez, está a 330,59m de uma faixa de pedestre que possibilita acesso a um outro tipo de infraestrutura, no caso, uma ciclovia, situada no canteiro central da Avenida Governador José Lindoso, também conhecida como Avenida das Torres (Figuras 23 e 24).

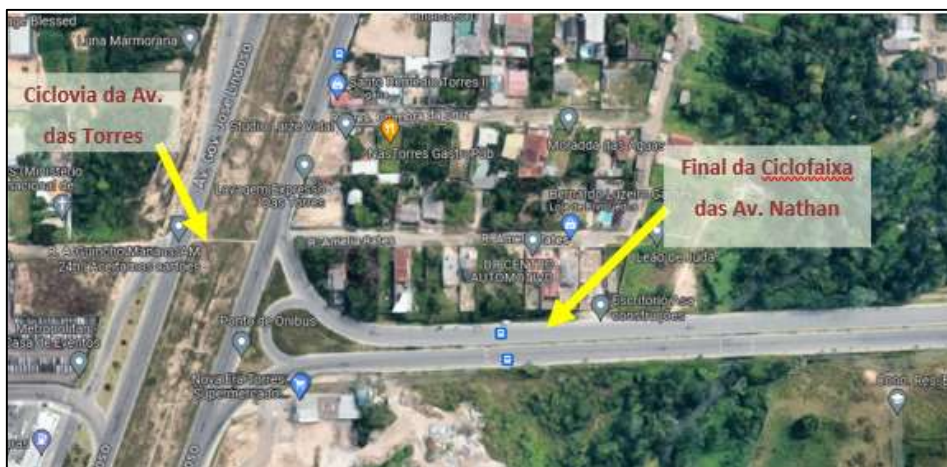
Figura 24 - Final da ciclofaixa da Avenida Nathan e localização da ciclovia da Avenida das Torres

Cabe ressaltar que, embora essa infraestrutura cicloviária seja um tipo mais seguro para os usuários, por segregar as bicicletas dos veículos motorizados, também se encontra em estado precário de conservação. Assim sendo, são dois tipos de infraestrutura cicloviária, implantadas com custos para a sociedade, que não as usa por falta de políticas para estimular uma mobilidade ativa, falta de manutenção e um olhar mais comprometido com o planejamento urbano.

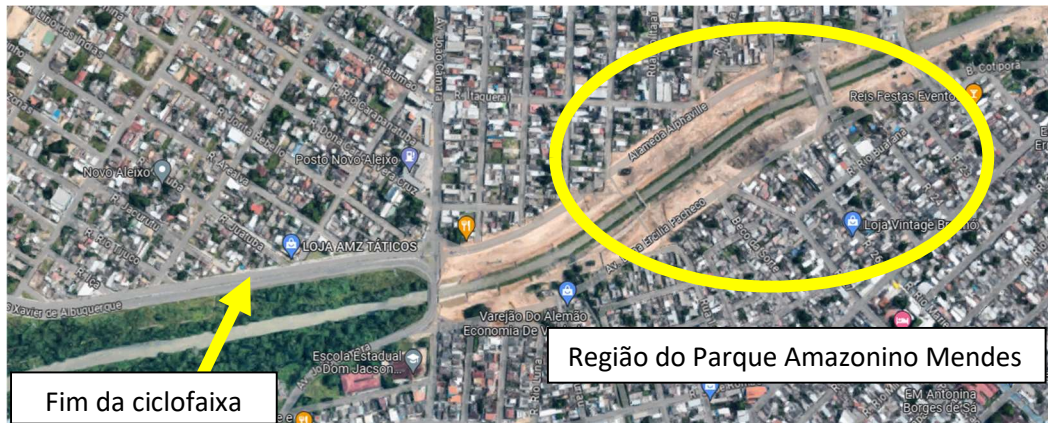
Figura 25 - Fim da ciclofaixa e região do Parque Amazonino Mendes

Consultando a ferramenta *Google Maps*, o final da ciclofaixa da Avenida Nathan Xavier, sentido bairro Novo Aleixo, está a 880,76m da região que o poder público planeja implantar o Parque Amazonino Mendes (Figura 25).

Neste caso, é de suma importância estudos e projetos que possam tornar viáveis o uso melhor de infraestruturas para a mobilidade urbana, em modais mais limpos, dentro do contexto de cidades sustentáveis, considerando as diretrizes da ONU, na abordagem dos Objetivos de Desenvolvimento Sustentáveis.
