**ESTÁGIO SUPERVISIONADO DE ENGENHARIA CIVIL NO SEGMENTO
DE MANUTENÇÃO PREDIAL NA EMPRESA MULTHOUSE ENGENHARIA
LTDA**

Relatório técnico elaborado como parte dos requisitos da disciplina FTC 223 Estágio Supervisionado para a integralização dos créditos do curso de bacharelado em Engenharia Civil da Universidade Federal do Amazonas - UFAM.

3.1.1 SALÃO DA PRAÇA D’ARMAS

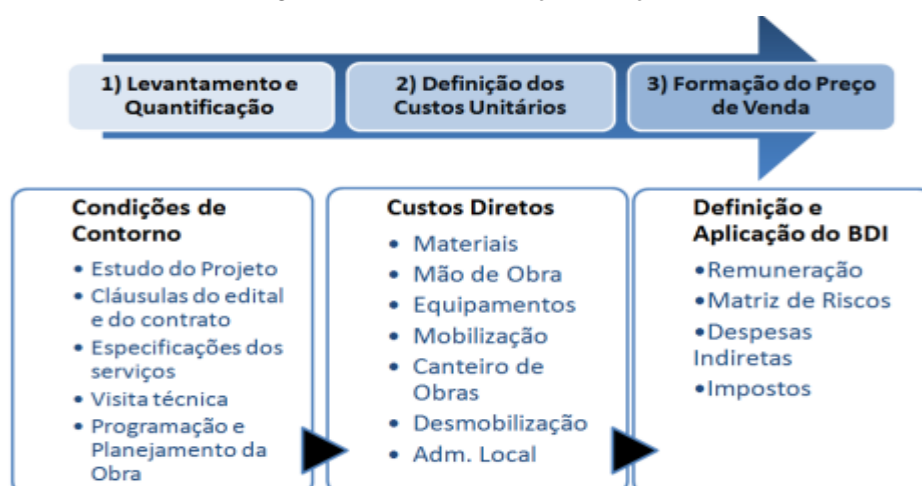
Figura 6. Processo de orçamentação de obras.

Os custos diretos e a taxa de Benefício e Despesas Indiretas (BDI), a qual engloba os custos indiretos e o lucro, compõem o preço final estimado da obra (BRASIL, 2014). A ausência ou cálculo incorreto de alguma das etapas mencionadas poderá desencadear prejuízos como redução da remuneração esperada pela empresa contratada ou levar ao desperdício de recursos públicos (BRASIL, 2014). Na Figura 6 é apresentado um fluxograma com as etapas do processo de orçamentação de obras.

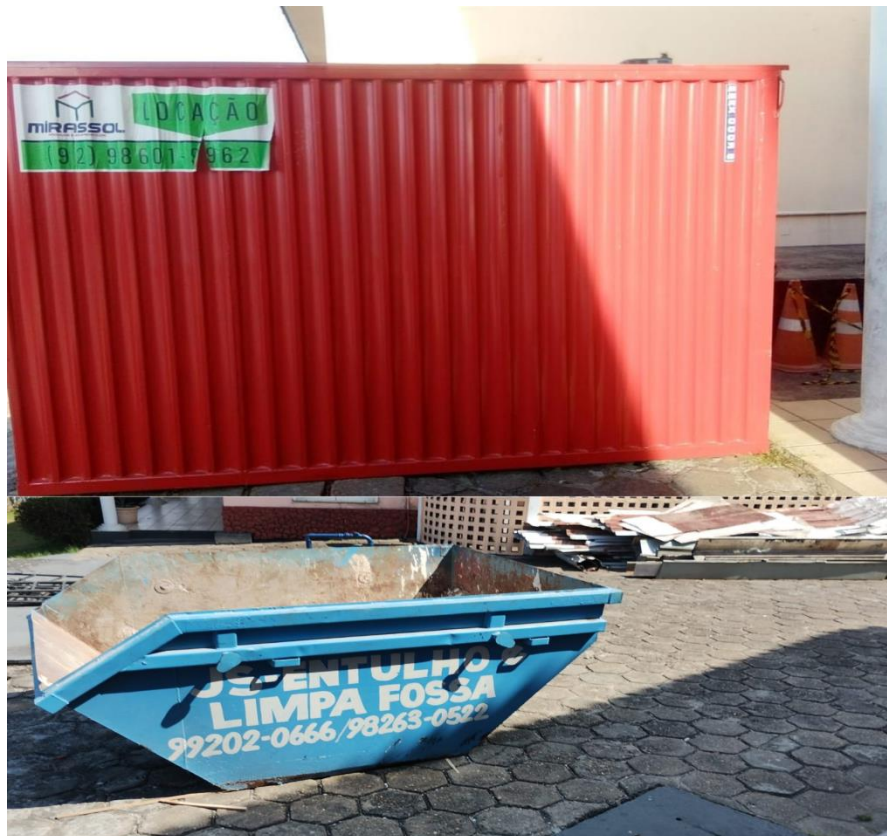
Figura 9. Locação de caixa de entulho e container para início das obras.

A obra do salão da Praça D'armas foi iniciada em 24 de agosto de 2023 e finalizada em 27 de setembro de 2023. Alguns dos serviços realizados, como o reforço da estrutura metálica e instalação do forro em *drywall* foram executados por empresas terceirizadas. A Multihouse Engenharia LTDA mobilizou para as etapas iniciais da obra uma equipe própria de seis funcionários: um engenheiro civil júnior, um mestre de obras e quatro ajudantes. Para o início das atividades foram locados uma caçamba de entulho e um container depósito (Figura 9). A fase inicial consistiu na proteção do piso e dos equipamentos de ar-condicionado e da retirada de todo o forro em PVC do local (Figura 10).

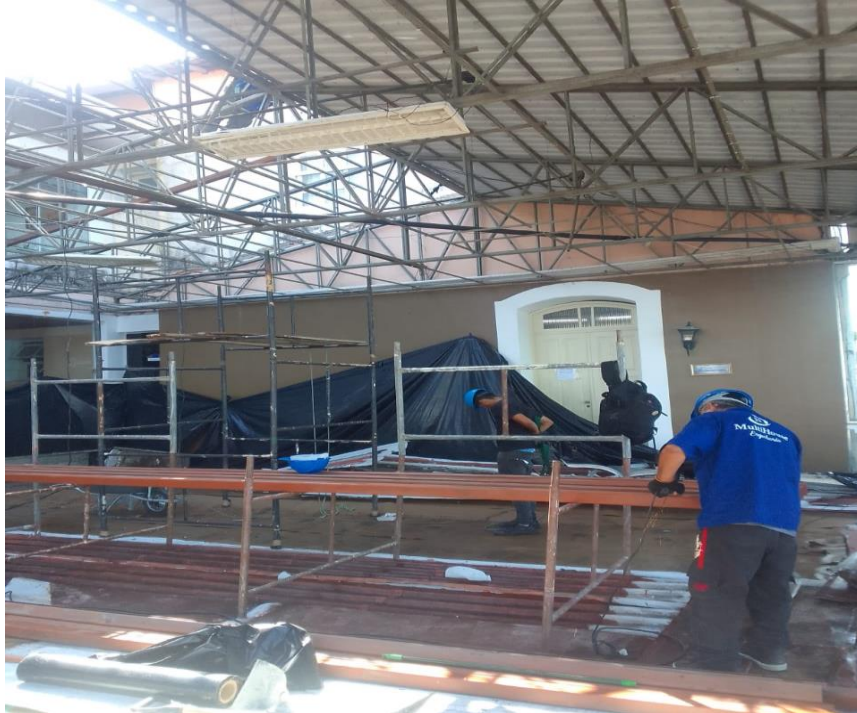
Figura 11. Central para soldagem e pintura de perfis metálicos.

Após a proteção do espaço e retirada do forro antigo, os trabalhadores terceirizados deram início aos serviços referentes à cobertura do local. Para isso, foi montada uma central de soldagem e pintura dos perfis metálicos (Figura 11). O telhado da Praça D'armas é composto por três águas, portanto os trabalhos foram realizados primeiramente em uma das águas, onde está presente a calha. O destelhamento também foi realizado por etapas, para preservar a proteção do piso em caso de chuvas. O reforço estrutural consistiu no aumento do número de terças para diminuição dos espaçamentos e tratamento de pontos com presença de corrosão. Além disso, foi realizado ajustes na estrutura para encaixe das telhas cerâmicas romanas.

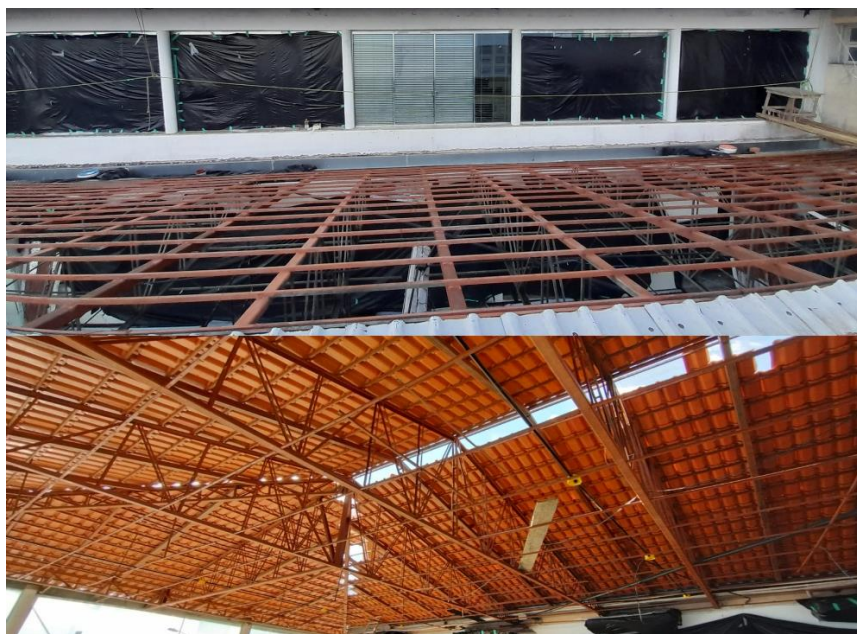
Figura 12. Retirada das telhas metálicas e encaixe das telhas cerâmicas.

A equipe própria da Multihouse Engenharia LTDA e a empresa terceirizada trabalharam em conjunto na finalização da cobertura. Ficou a cargo da equipe própria o destelhamento e encaixe das telhas cerâmicas e a colocação da nova calha metálica (Figura 12).

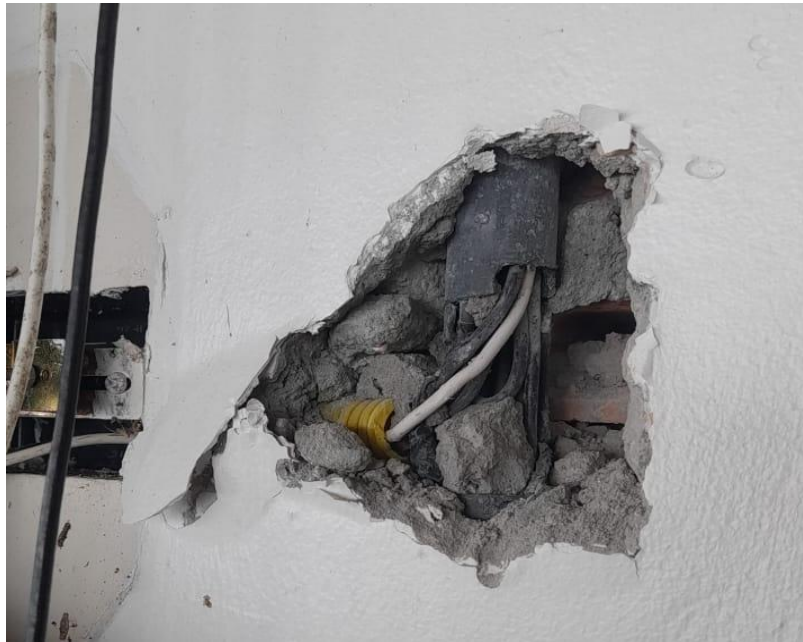
Figura 13. Eletroduto obstruído com argamassa.

Com a finalização desta etapa, foi realizada a revisão da parte elétrica do local, onde foram identificados pontos com obstrução dos eletrodutos (Figura 13). Após a passagem de novos eletrodutos e nova fiação deu-se início a instalação dos perfis metálicos e das placas de gesso do forro (Figura 14). Tais serviços também foram executados por empresa terceirizada. Para a montagem do forro foi necessária a locação de andaimes para possibilitar maior rapidez dos processos.

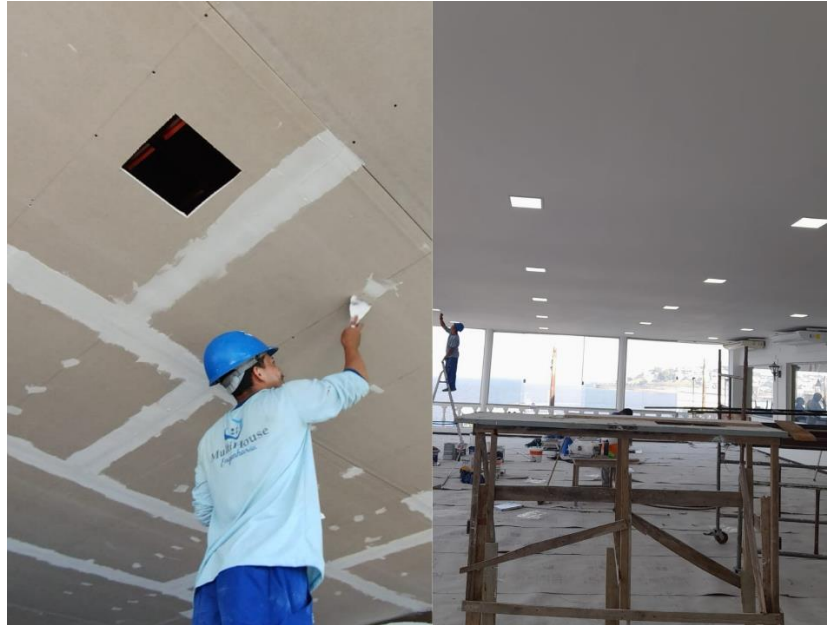
Figura 15. Corte no forro e instalação das luminárias.

Finalizada a execução da instalação das placas gesso, realizou-se o corte no forro para colocação das luminárias (Figura 15). As últimas etapas consistiram no emassamento do teto e paredes, pintura de toda a parte interna e externa e limpeza do local. Os serviços ocorreram dentro do prazo estipulado, sem demais intercorrências. O resultado final pode ser observado na Figura 16.
