Curso de Engenharia Civil

RELATÓRIO DE ESTÁGIO SUPERVISIONADO  
**IMPLANTAÇÃO DE REDE COLETORA DE ESGOTO SANITÁRIO**

Instituição: Impermax Engenharia LTDA

Manaus, 18 de julho de 2024

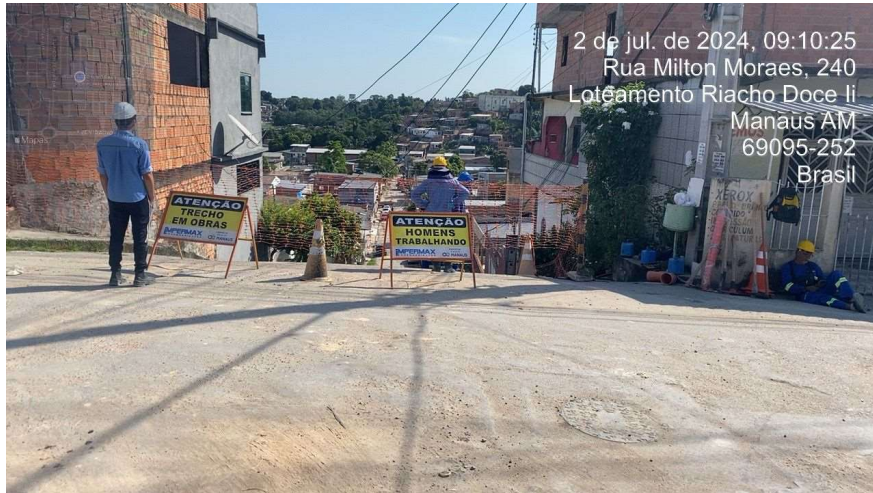
**Figura 3:** Sinalização do canteiro de obras

A sinalização, conforme a ABNT NBR 9814 (1987) é um dos processos iniciais para a execução da rede coletora e são necessários alguns serviços para proteção e sinalização. O sistema de sinalização nas redes de coleta visa dar preferência aos

processos de contenção, realocação do material escavado em local próximo deixando a área livre para os trabalhos subsequentes.

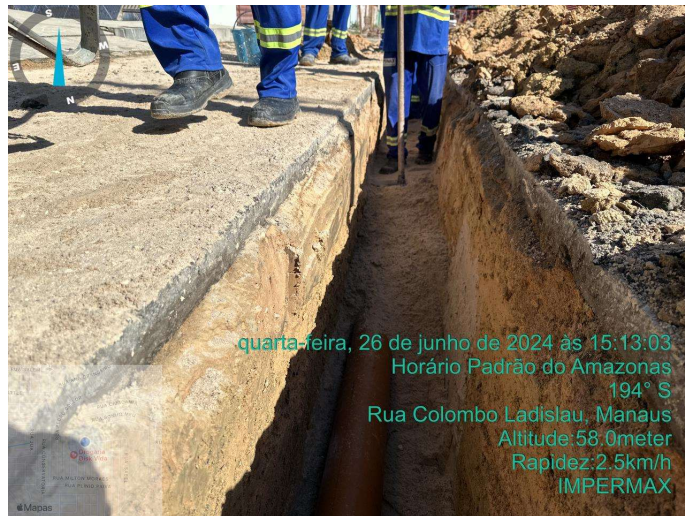
**Figura 4:** Assentamento de tubulação

Durante a execução, ainda deve-se tomar algumas precauções como “o assentamento da tubulação deverá ser sempre executado de jusante para montante e a bolsa do tubo deverá estar sempre voltada para montante.” (Nuvolari. 2003, p. 167), os tubos, antes de serem instalados, devem ser verificados para evitar o assentamento de tubos defeituosos. Sempre que o trabalho for interrompido, tanto durante o período de trabalho, como no final de cada jornada diária, o último tubo assentado deve ser tamponado, a fim de evitar a entrada de elementos estranhos”. (SANEPAR. 2012, p. 11).

A Figura 4 demonstra o manuseio da rede coletora, por parte dos operários, com cuidado para não danificar a tubulação.

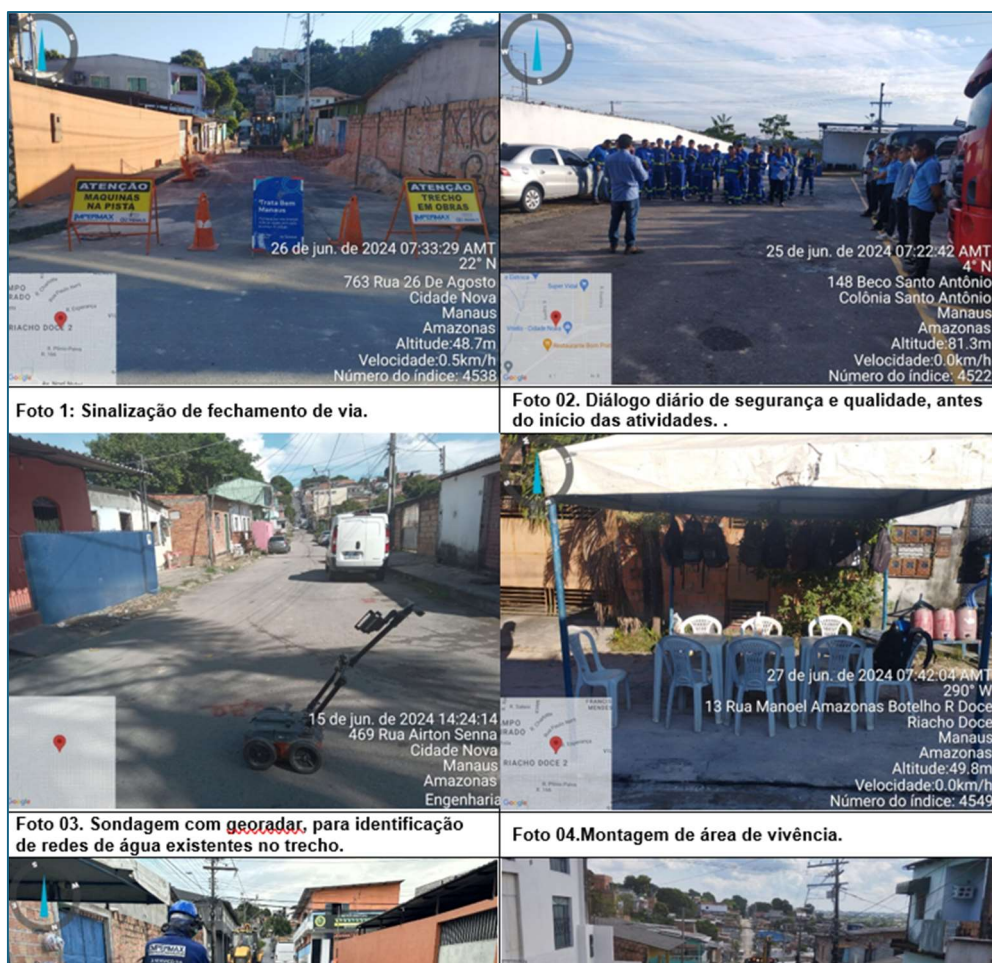
**Figura 9:** Relatório fotográfico

Com um formato semelhante ao relatório de vistoria cautelar, o relatório fotográfico foi elaborado com o objetivo de acompanhar o andamento da obra, em cada etapa individual, em um determinado período. Neste caso, o relatório fotográfico foi elaborado ao fim de cada mês, junto ao fechamento da produção mensal da empresa e enviado à AEGEA, a contratante.

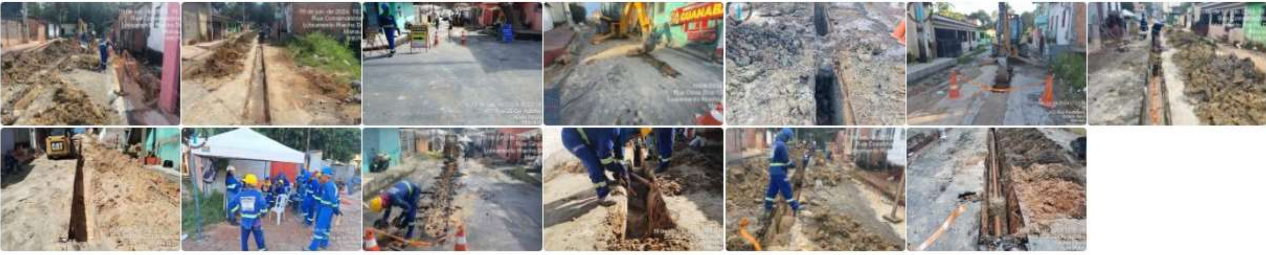
**Figura 14:** Diário de obra do dia 19 de junho de 2024

Atividades (2)	
Equipe 1: Execução de 72 m de rede coletora de esgoto: Mobilização de canteiro móvel, marcação e corte de asfalto, demolição de capa asfáltica, bora fora, escavação, nivelamento, colchão de areia, assentamento de tubulação, cobrimento do tubo com areia até 30cm acima da crista superior, adensamento, reaterro primeira camada, compactação com starpack, ensaios de umidade e de grau de compactação de vala, misutra de solo cimento, aterro e compactação de solo cimento, ensaios da base, acabamento e imprimação de base, varrição de vias, lavagem de vias, desmobilização.	Em andamento
Equipe 2: Execução de 60 m de rede coletora de esgoto: Mobilização de canteiro móvel, marcação e corte de asfalto, demolição de capa asfáltica, bora fora, escavação, nivelamento, colchão de areia, assentamento de tubulação, cobrimento do tubo com areia até 30cm acima da crista superior, adensamento, reaterro primeira camada, compactação com starpack, ensaios de umidade e de grau de compactação de vala, misutra de solo cimento, aterro e compactação de solo cimento, ensaios da base, acabamento e imprimação de base, varrição de vias, lavagem de vias, desmobilização.	Em andamento
