UNIVERSIDADE FEDERAL DO AMAZONAS – UFAM
INSTITUTO DE EDUCAÇÃO, AGRICULTURA E AMBIENTE – IEAA
CURSO DE ENGENHARIA AMBIENTAL

**QUALIDADE AMBIENTAL DE IGARAPÉS URBANOS NO SUDOESTE DA
AMAZÔNIA**

Trabalho de Conclusão de Curso apresentado ao Instituto de Educação, Agricultura e Ambiente – IEAA, da Universidade Federal do Amazonas - UFAM, como requisito para obtenção do título de bacharel em Engenharia Ambiental.

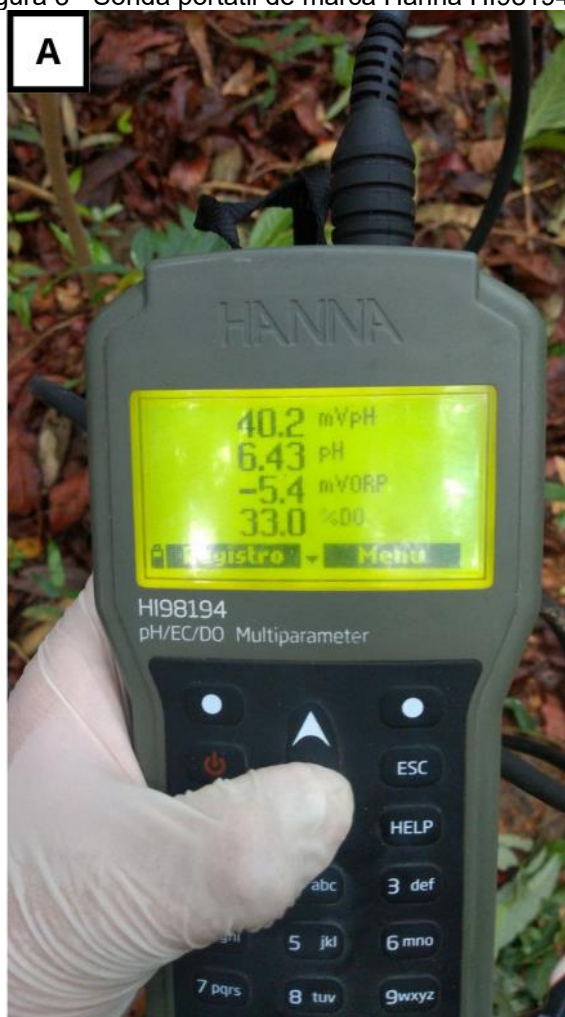
Figura 3 - Sonda portátil de marca Hanna HI98194 (A)

Foram coletados os parâmetros físico-químicos como o potencial hidrogeniônico (pH), oxigênio dissolvido (OD) (mg/l), condutividade elétrica e temperatura (°C), utilizando a sonda portátil de marca Hanna HI98194 (Figura 3; Figura 4), calibrada com antecedência com soluções padrões.

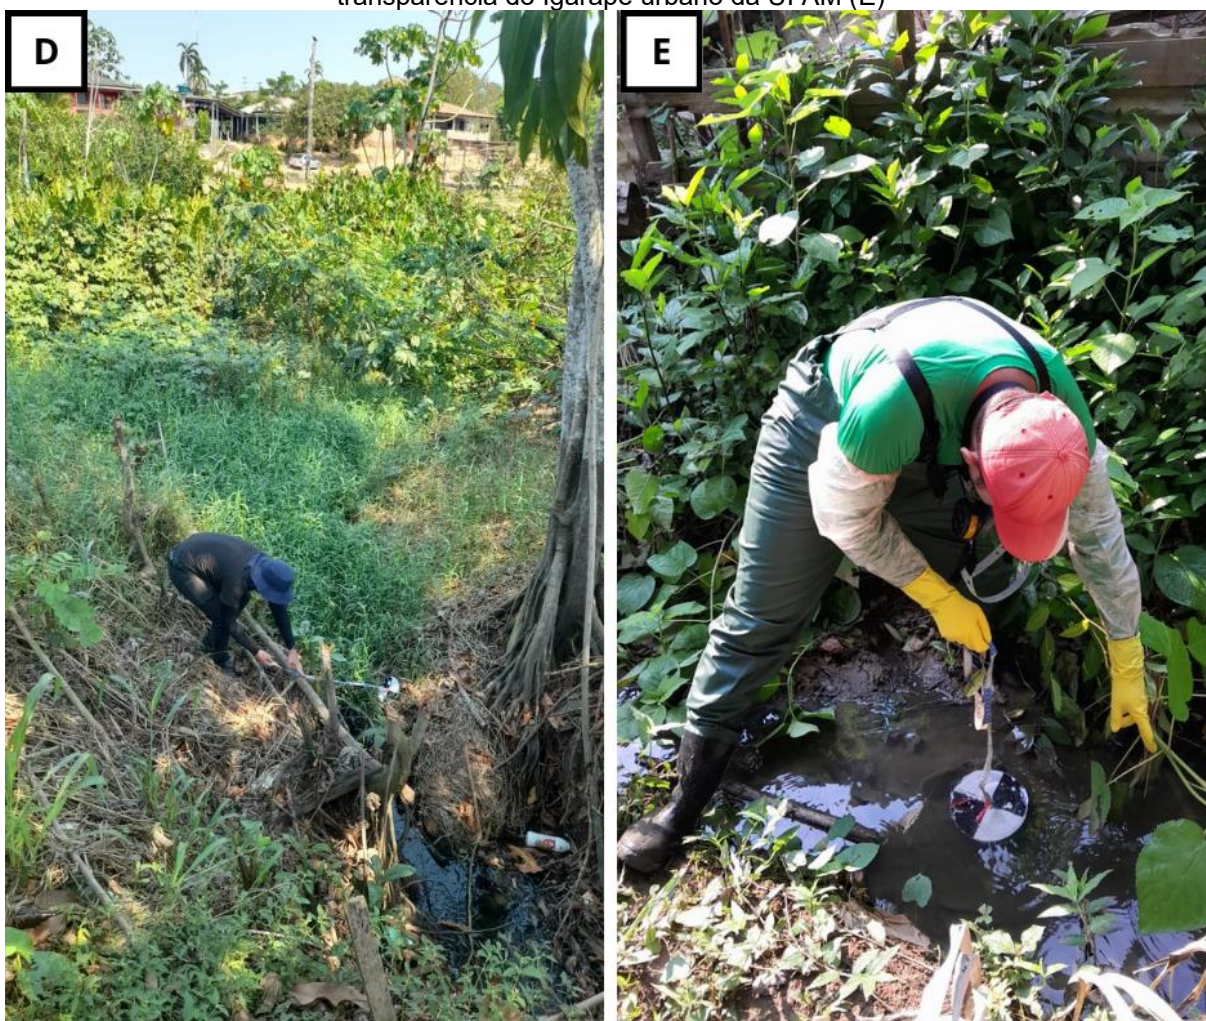
Figura 5 - Medição largura do Igarapé urbano da Matinha (D); Medição da profundidade e transparência do Igarapé urbano da UFAM (E)

Ao final dessa etapa, os resultados obtidos foram organizados para permitir a comparação direta entre os diferentes pontos de amostragem, servindo de base para análises subsequentes relacionadas à qualidade ambiental e aos impactos antrópicos observados nos igarapés.

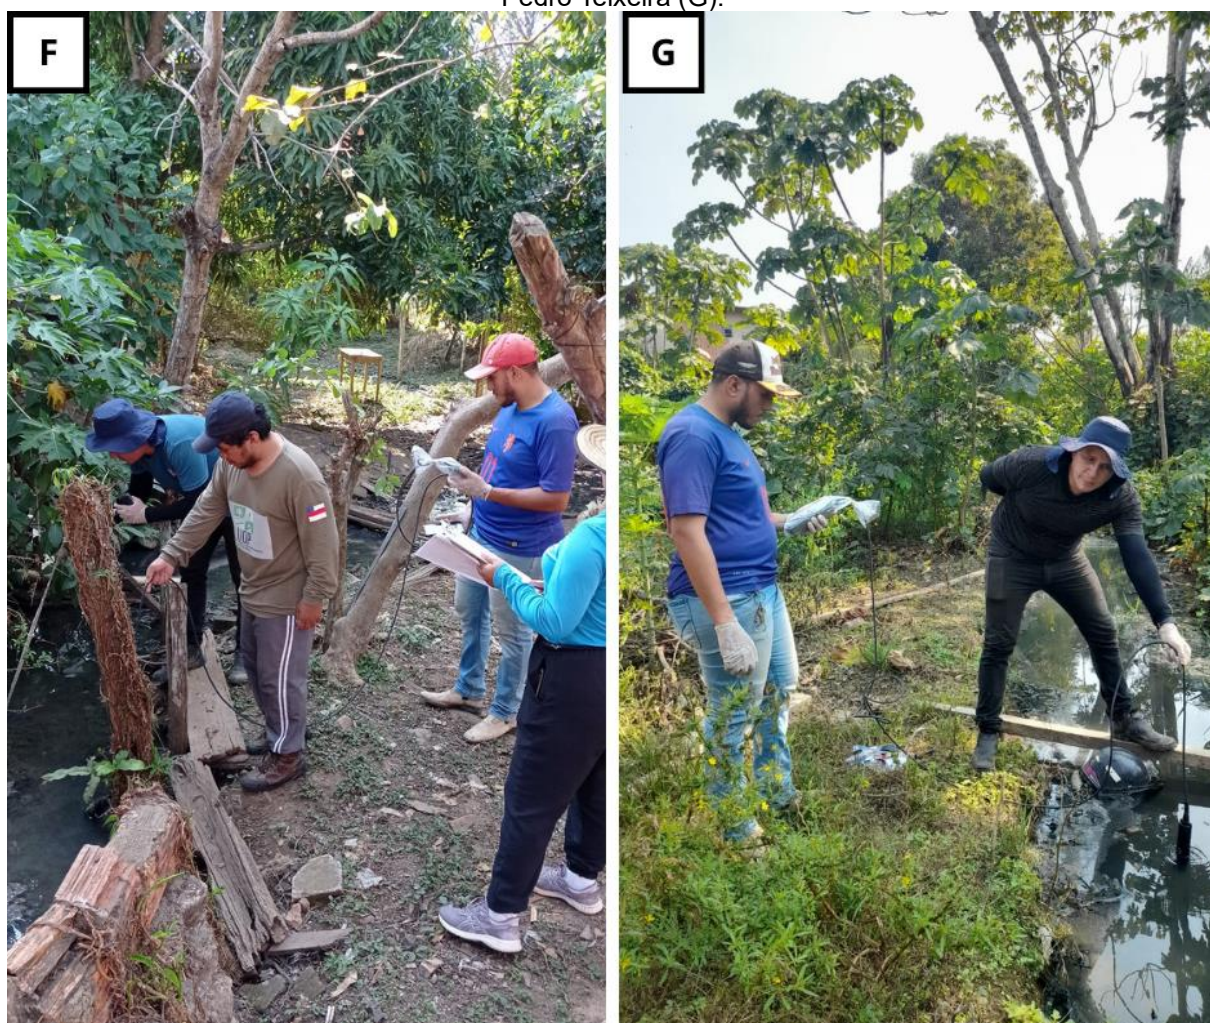
Figura 6 - Aplicação do Par no igarapé da rua das Flores (F); Aplicação do Par no igarapé da rua Pedro Teixeira (G).

A avaliação baseou-se em 11 parâmetros ambientais, incluindo características físicas e químicas do corpo d'água (sedimentos, presença de lixo, oleosidade na água e odor), ocupação das margens (grau de urbanização, erosão e alterações no canal) e biodiversidade (presença de plantas aquáticas e fauna aquática). Além disso, foi atribuída pontuação de avaliação para cada característica 0, 5 ou 10 (Figura 6 a 9).

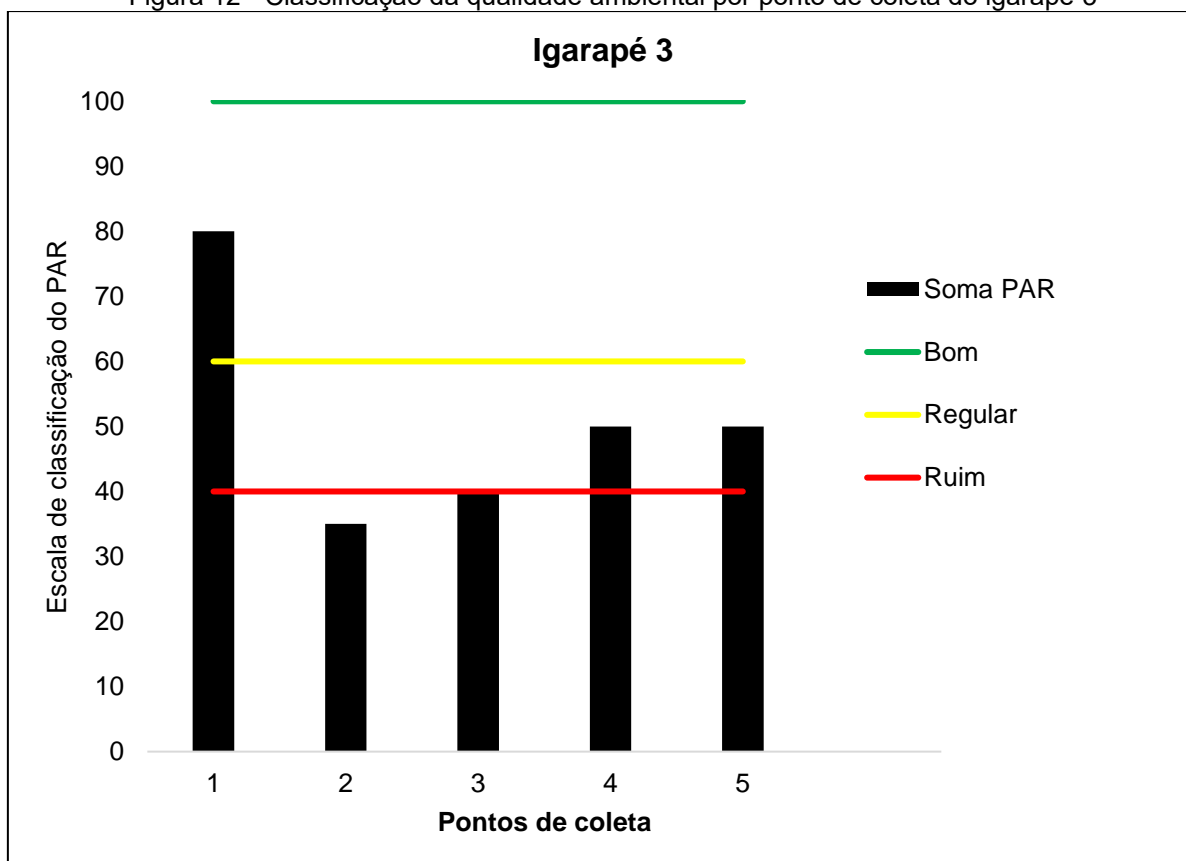
Figura 12 - Classificação da qualidade ambiental por ponto de coleta do igarapé 3

Já no igarapé de número 3, este, apresentou uma condição “Regular” em dois pontos e boa em um ponto (Quadro 5). Os pontos de (4 a 5), foram classificados, como “Regular, o ponto 1 foi classificado com bom e por fim, os pontos (2 e 3) foram classificados como “Ruim” (Figura 12).

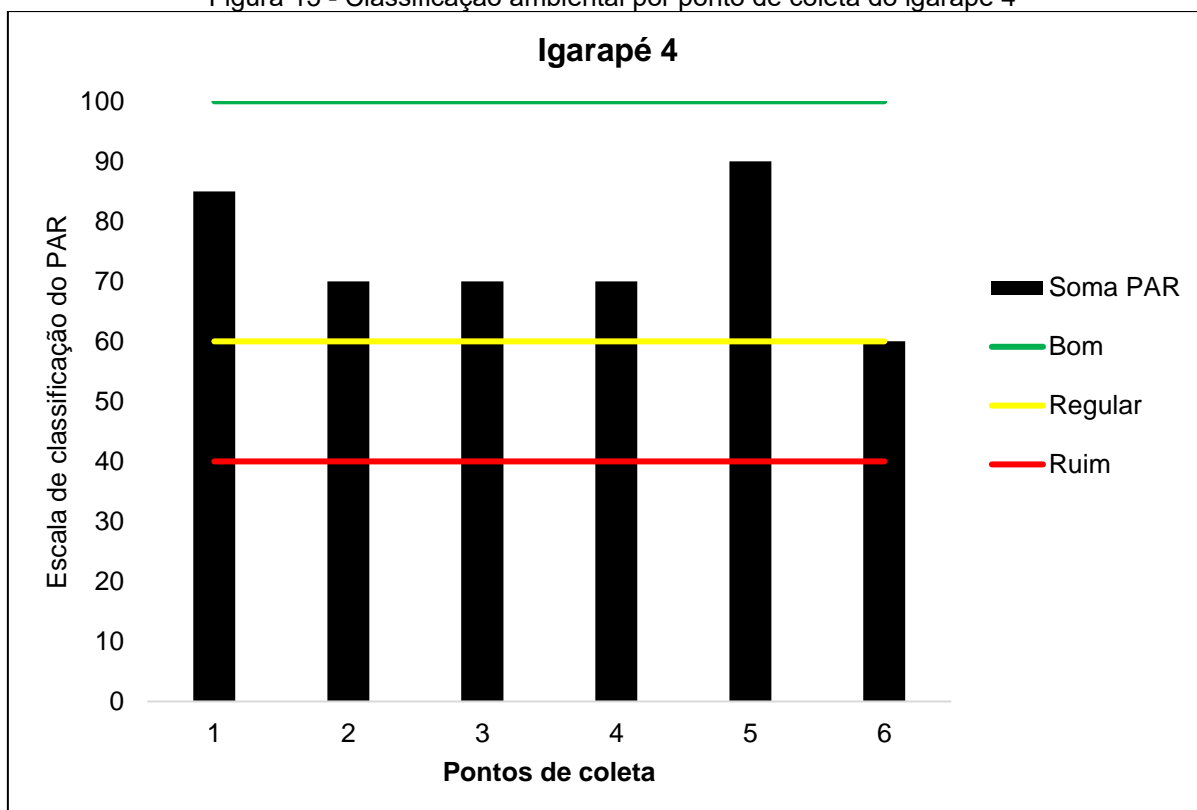
Figura 13 - Classificação ambiental por ponto de coleta do igarapé 4

O Igarapé número 4, apresentou boas condições ambientais na maioria dos pontos, apresentando resultados superiores aos demais igarapés. Os pontos de (1 a 5) foram classificados como “Bom”, alcançando as maiores somas entre todos os igarapés avaliados (quadro 6). Porém, apenas o ponto 6 deste igarapé, apresentou condição “Regular” (Figura 13).

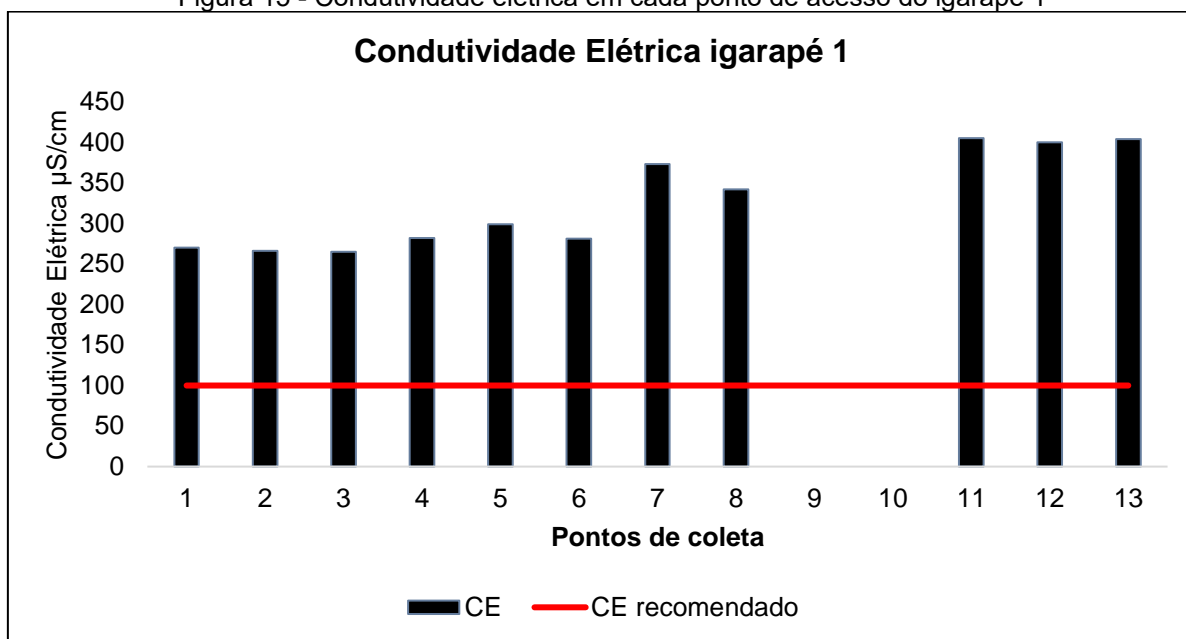
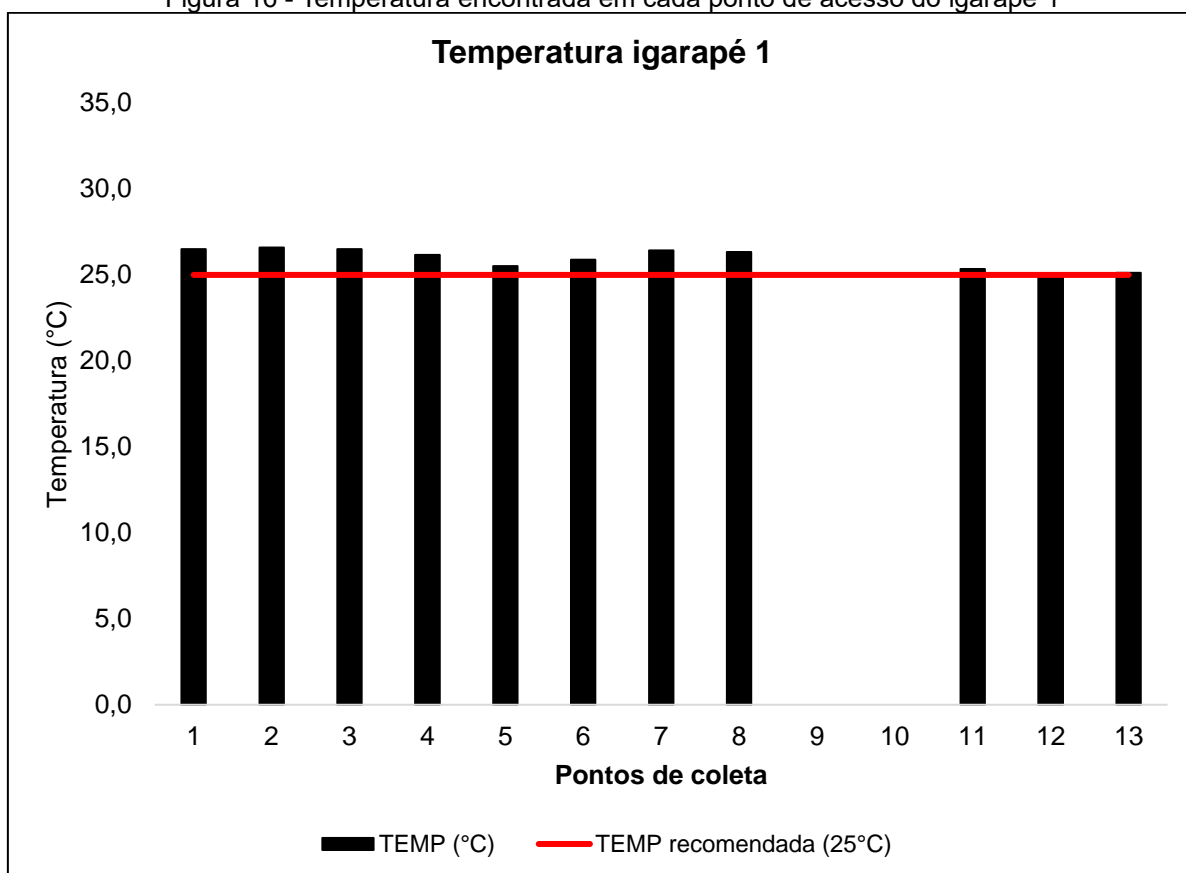
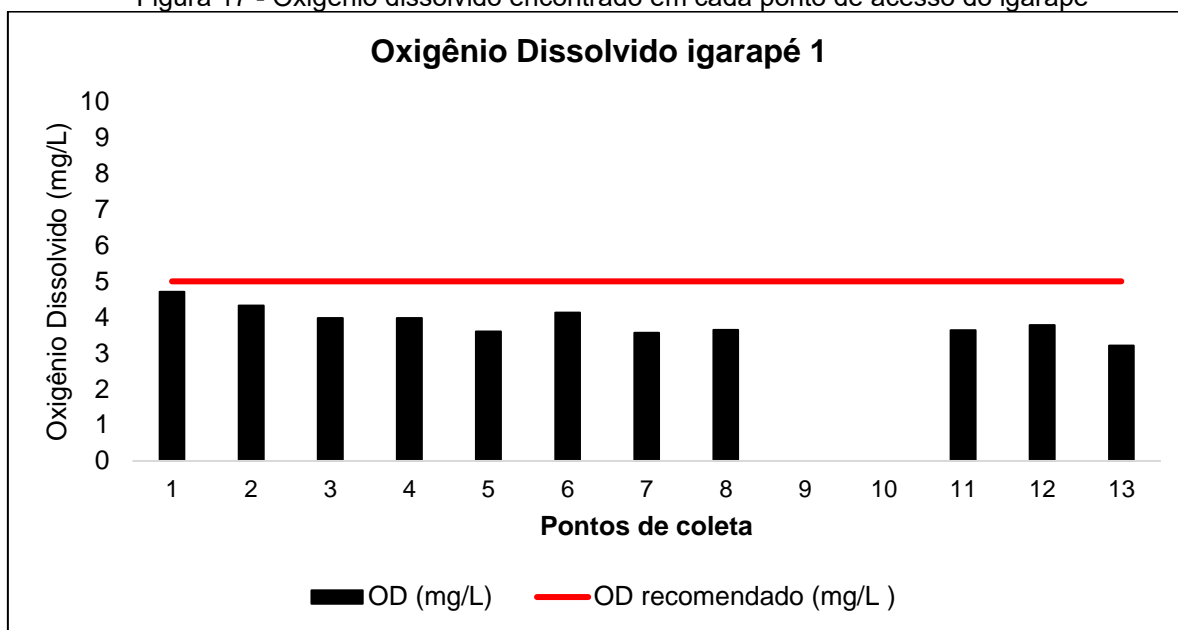
No Igarapé 1, obtivemos os seguintes resultados: pH: de (7,42 a 7,81) – Bom, Temperatura: de (25,1 a 26,6°C) – Boa, CE: de (270 a 404 $\mu\text{S}/\text{cm}$) – Regular, OD: de (3,21 a 4,71 mg/L) – Ruim. Sendo assim, os resultados revelam boas condições de pH e temperatura, porém baixa concentração de oxigênio e condutividade elevada (figuras 14 a 17).

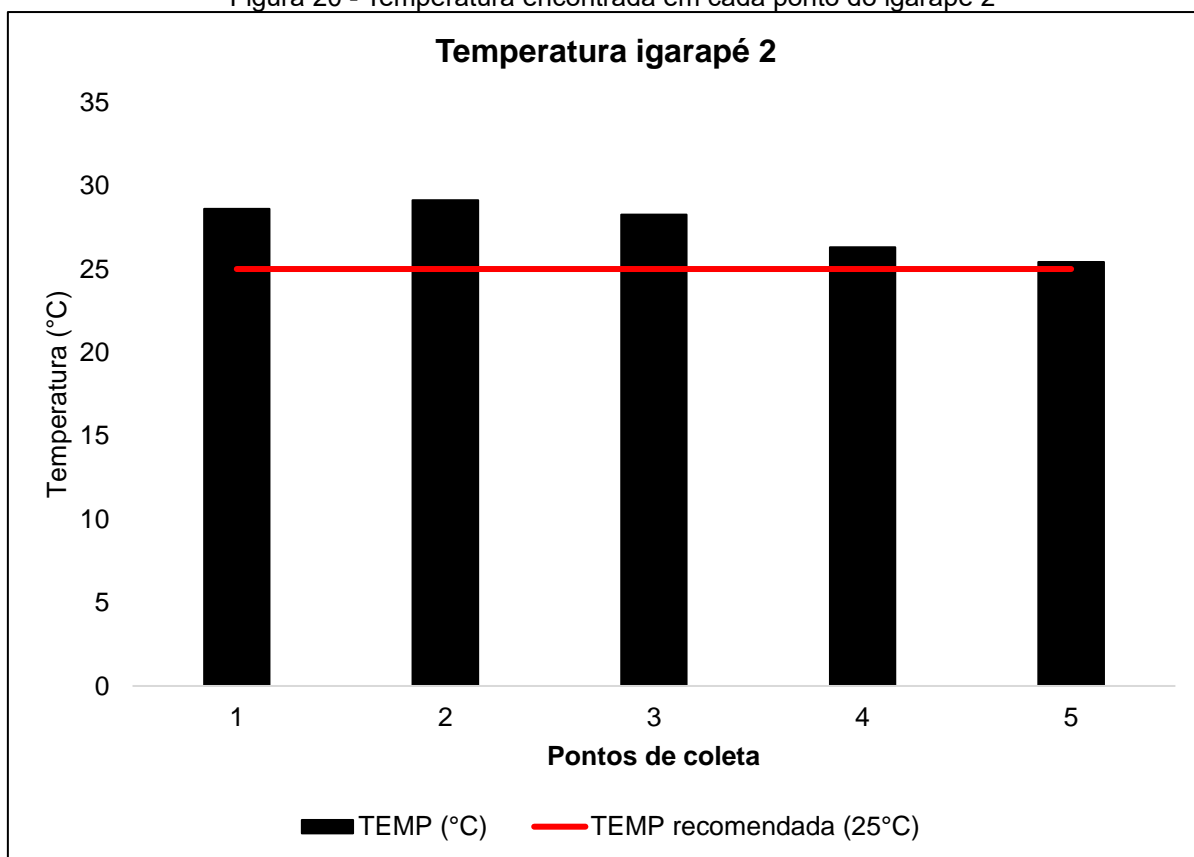
Em seguida, o Igarapé 2 apresentou os seguintes parâmetros: pH: de (7,48 a 7,97) – Bom, Temperatura: de (25,42 a 29,12°C) – Boa, CE: de (269 a 517 $\mu\text{S}/\text{cm}$) – Regular e OD: de (3,2 a 3,76 mg/L) – Ruim. Sendo assim, o igarapé apresentou condição adequada de pH e temperatura, níveis críticos de OD e CE elevada (Figura 18 a 21).

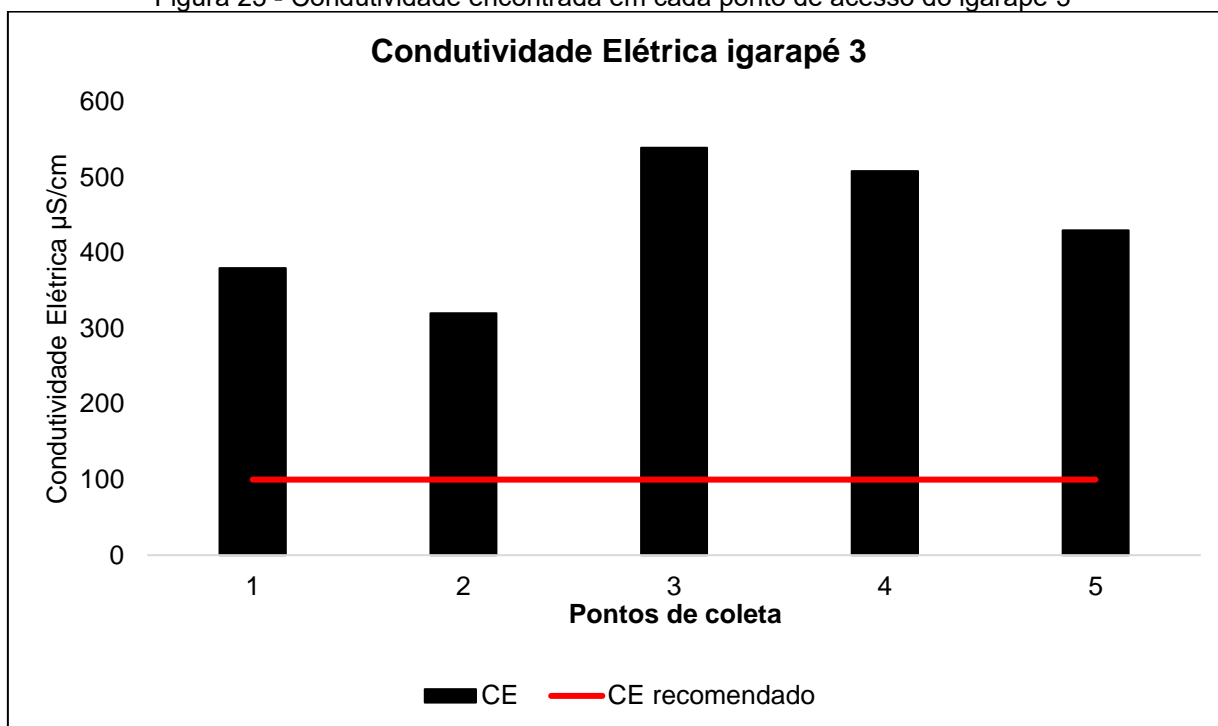
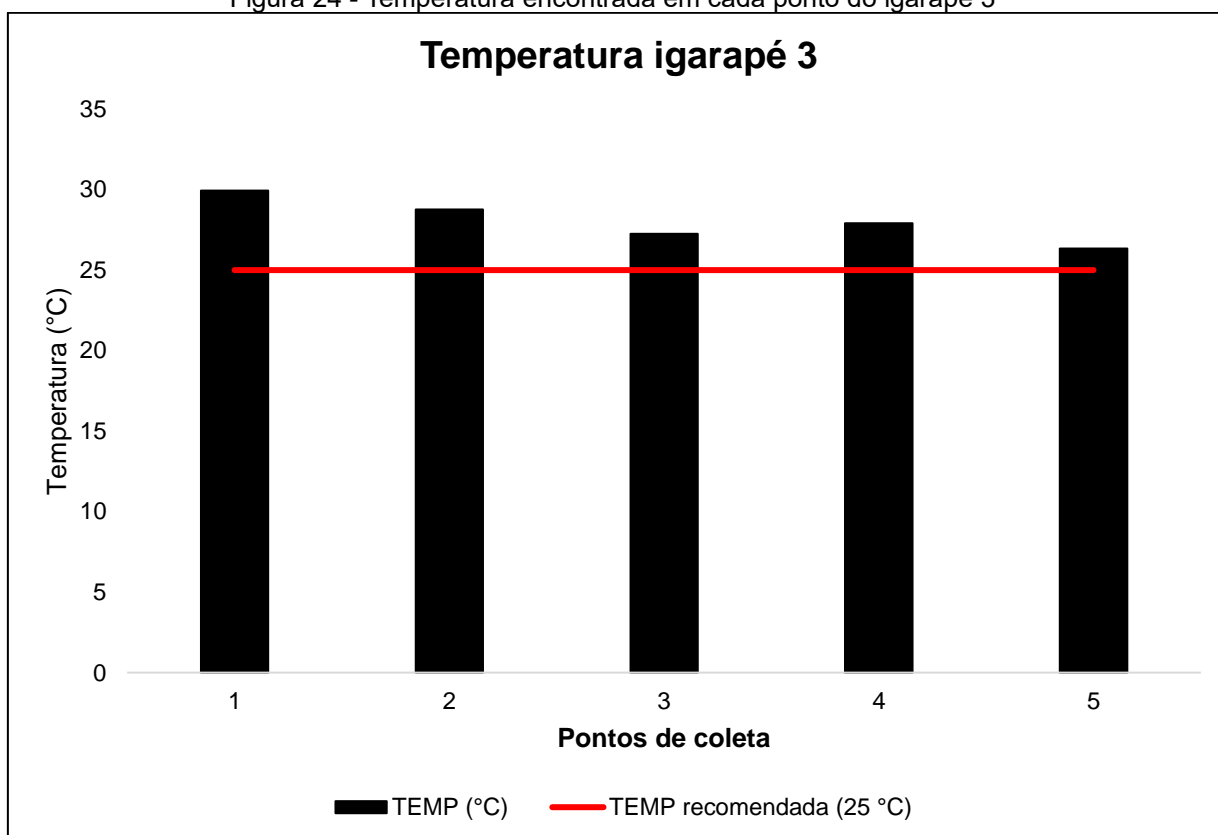
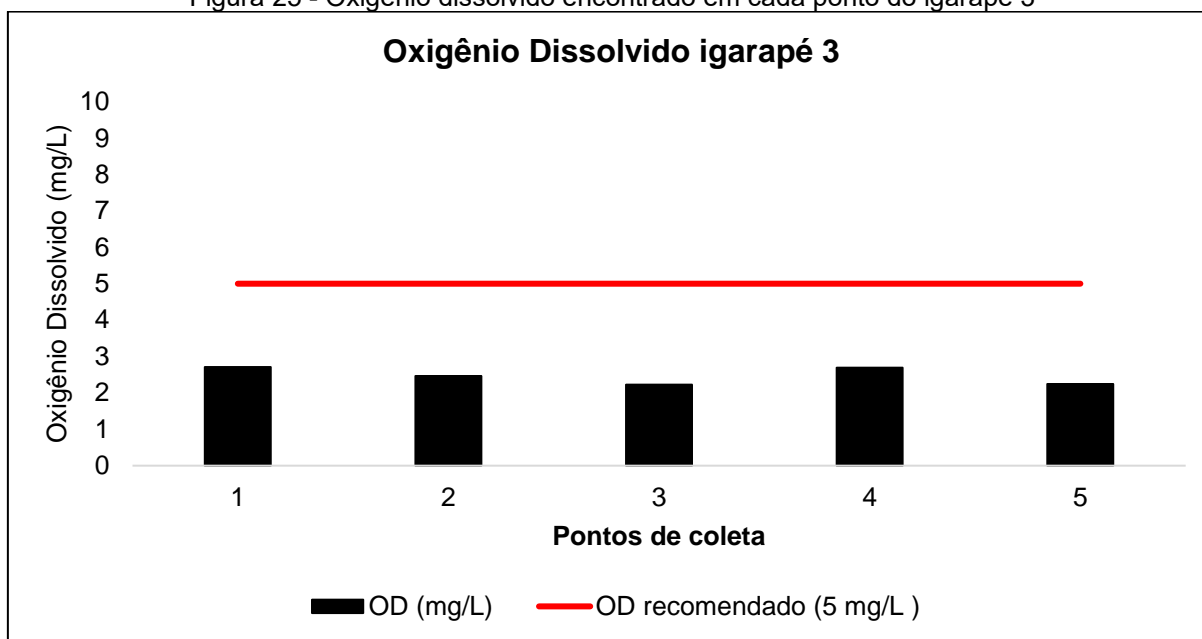
Adiante temos o Igarapé 3, que apresentou os seguintes parâmetros: pH: de (7,19 a 7,42) – Bom, Temperatura: de (27,35 a 29,95 °C) – Boa, CE: de (320 a 539 $\mu\text{S/cm}$) – Regular, OD: de (2,23 a 2,71 mg/L) – Ruim. Este Igarapé se destaca dos demais, pois registrou o menor valor médio de OD entre todos os igarapés (Figura 22 a 25).

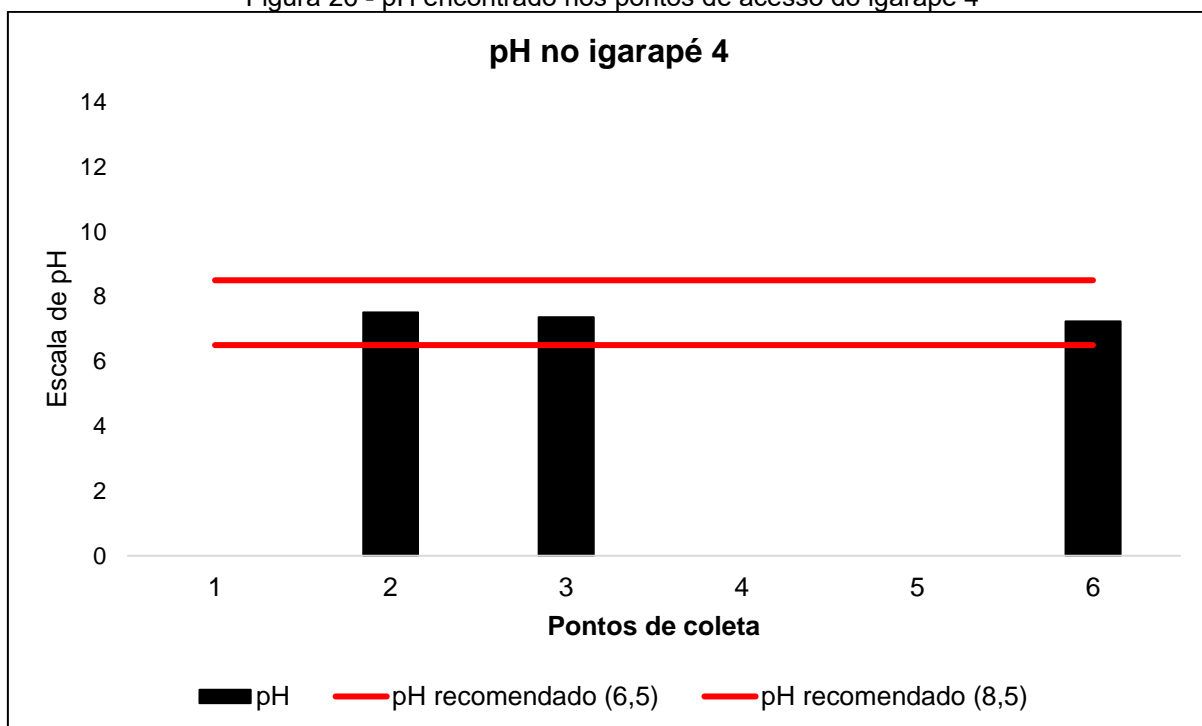
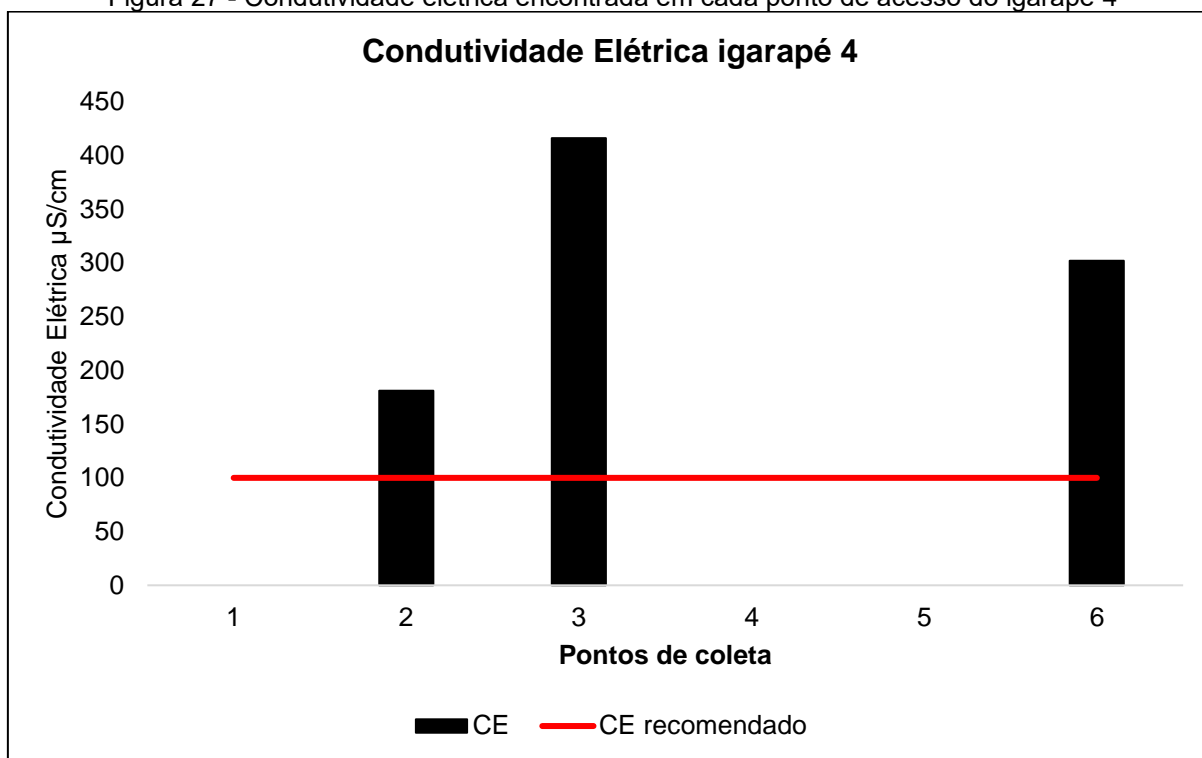
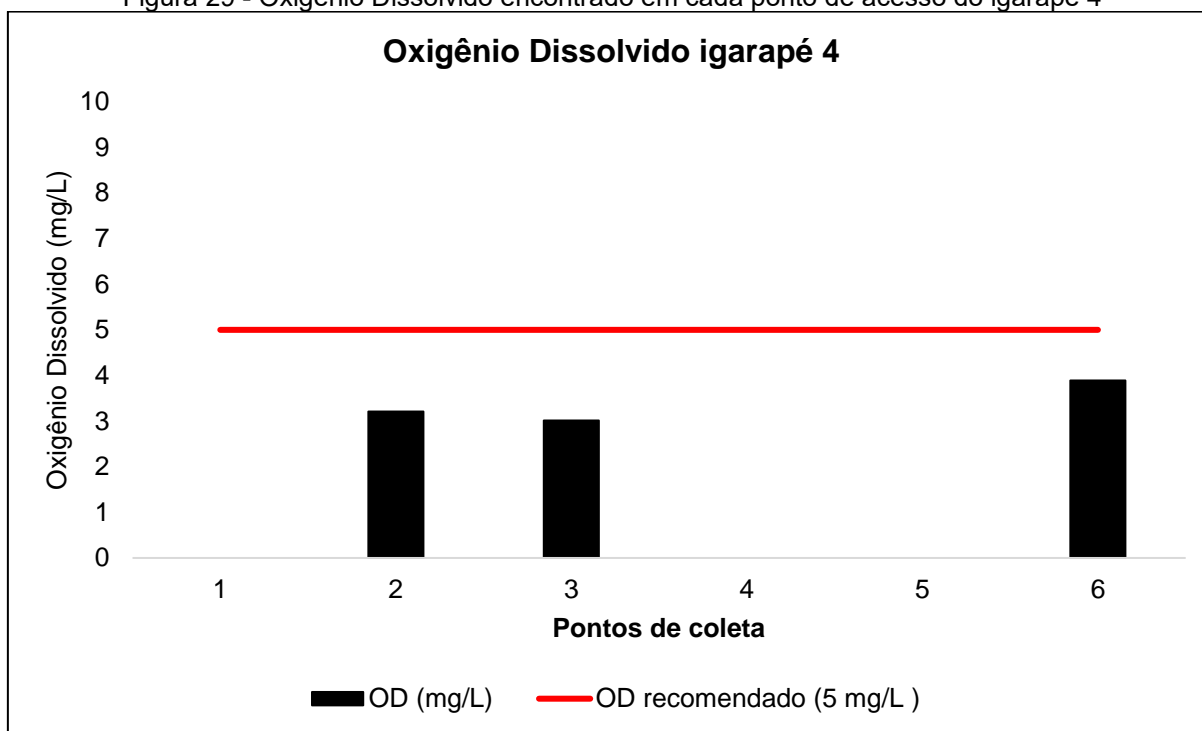
Por fim, temos o Igarapé 4 apresentando os seguintes parâmetros: pH: de (7,23 a 7,51) – Bom, Temperatura: de (25,15 a 26,75 °C) – Boa, CE: de (181 a 416 μ S/cm) – Boa, OD: de (3,01 a 3,89 mg/L) – Ruim. O mesmo destacou-se por apresentar um elevado CE e manteve bons níveis de pH e temperatura, embora também tenha exibido baixos níveis de oxigênio dissolvido.
