UNIVERSIDADE FEDERAL DO AMAZONAS  
PRO REITORIA DE PESQUISA E PÓS- GRADUAÇÃO  
DEPARTAMENTO DE APOIO A PESQUISA  
PROGRAMA INSTITUCIONAL DE INICIAÇÃO CIENTÍFICA

**ANÁLISE DA OCORRÊNCIA DE VOÇOROCAS NA RODOVIA AM-010, NO  
AMAZONAS.**

Bolsista: Miriliane Judite dos Santos Fernandes, FAPEAM

Relatório Final

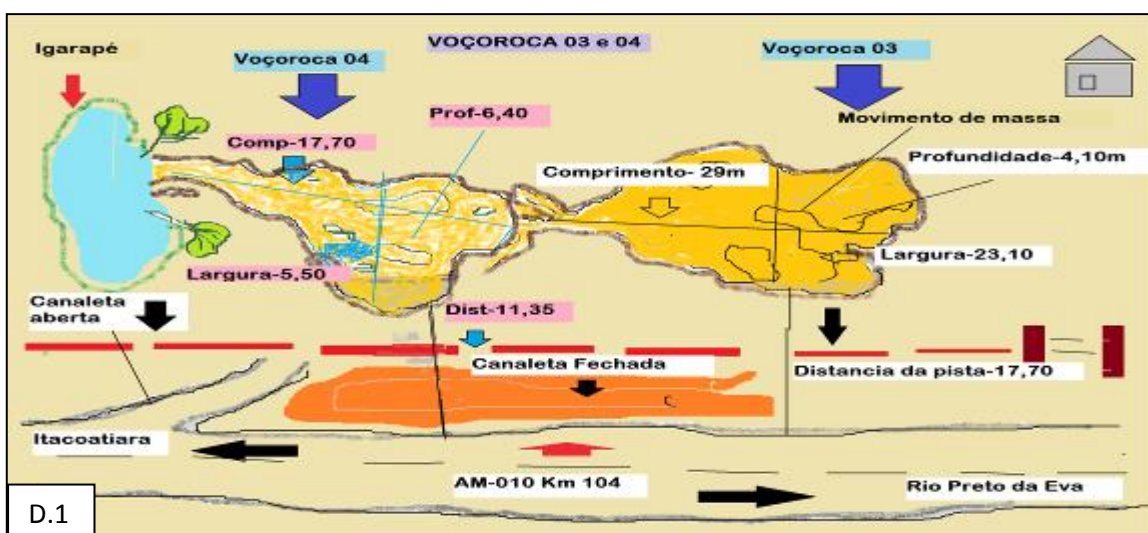
A terceira voçoroca foi encontrada no Km 104 a margem direita direção Rio Preto da Eva a Itacoatiara sua ocorrência é devido ao escoamento concentrado com ocupação a montante de vegetação e declividade e a jusante um igarapé em relação a danos ambientais temos erosão e assoreamento não possui danos materiais nem mediadas de contenção o custo da recuperação para construção civil é R\$ 123,59.

A quarta voçoroca encontra-se no Km 104 próximo a terceira voçoroca sua ocorrência ocorreu devido ao escoamento superficial com vegetação e declividade a montante e igarapé a jusante. Não possui danos materiais nem medidas de contenção com relação a danos ambientais temos erosão e assoreamento o custo da recuperação para construção civil é R\$ 28,03.

**Figura (D.1):** Croqui da voçoroca 03 e 04. **Fonte:** Miriliane Fernandes, 2013

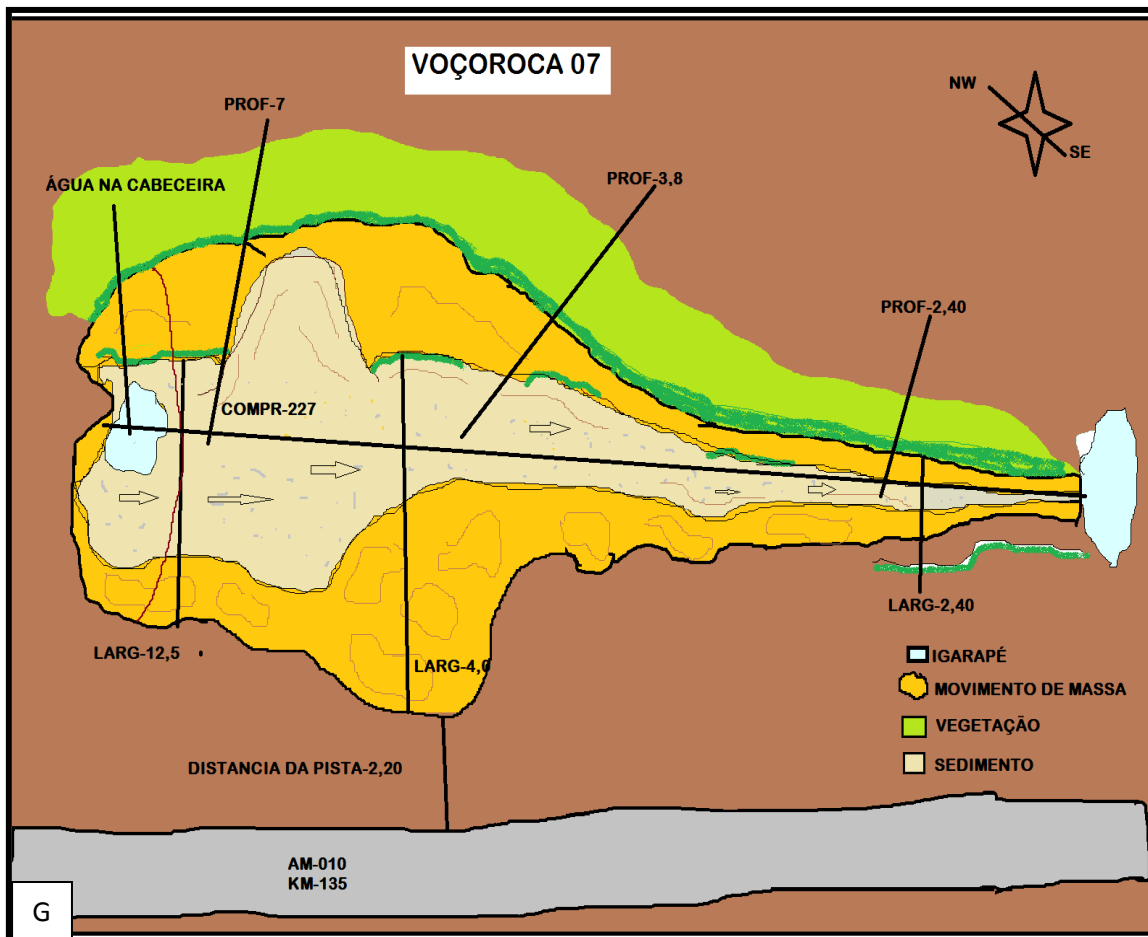
A sétima voçoroca foi encontrada no Km 135 localizada a margem esquerda da pista direção a Itacoatiara. A sua ocorrência se deu devido à canaleta e escoamento concentrado com ocupação a montante de vegetação e a jusante de vegetação e igarapé. Em relação a danos ambientais temos o assoreamento, não possui danos materiais nem medidas de contenção, a sua evolução esta em crescimento paralelo a pista o custo da recuperação para construção civil é R\$ 893,81.

É uma voçoroca do tipo conectada sua forma e irregular de tamanho médio com área ocupada de 2, 837.5m<sup>2</sup> e volume erodido de 19, 862.5m<sup>3</sup>. Encontra-se na encosta inferior com crosta compactada e surgimento de água na cabeceira.

Figura (G.5): Croqui da voçoroca 07./ Fonte: Miriliane Fernandes, 2013

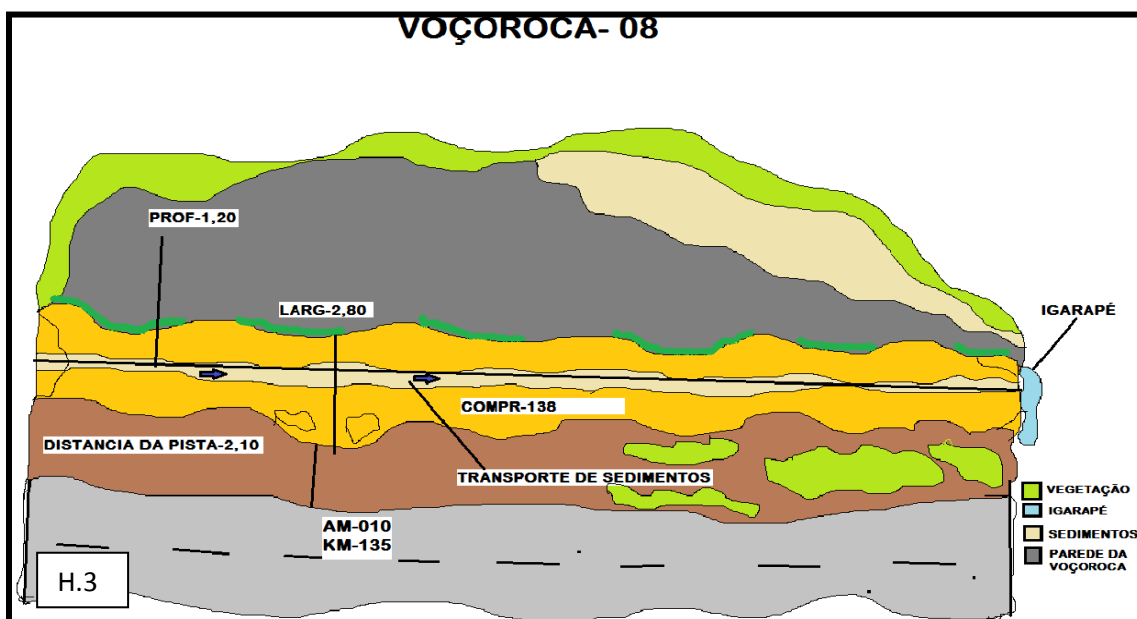
A oitava voçoroca foi encontrada no Km 135 localizada a margem esquerda da pista direção a Itacoatiara a sua ocorrência originou devido ao escoamento com inclinação da vertente paralela a pista com uso a ocupação na área a montante de vegetação e a ocupação a jusante e igarapé. Em relação a danos ambientais temos o assoreamento, não possui danos materiais nem medidas de contenção o custo da recuperação para construção civil é R\$ 20,86.

**Figura (H.3):** Croqui da voçoroca 07./ **Fonte:** Miriliane Fernandes, 2013

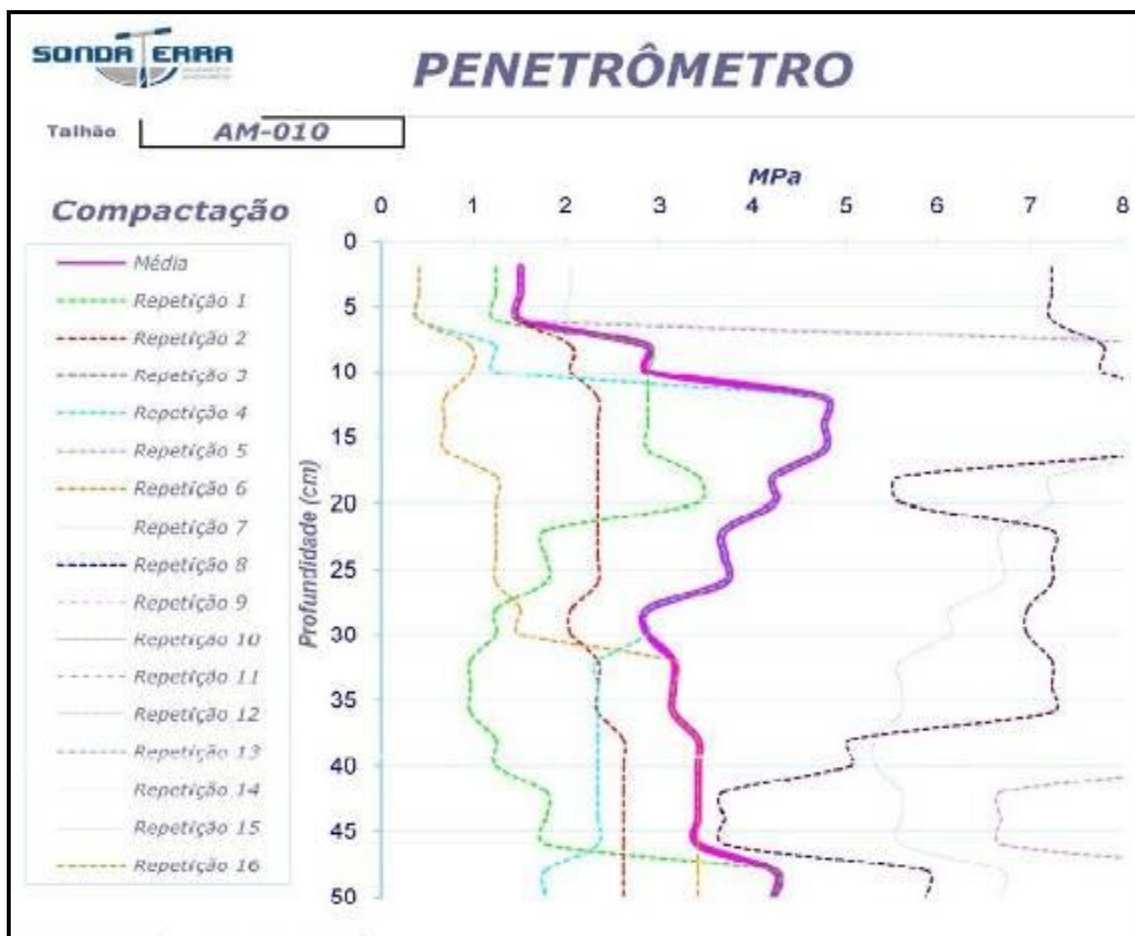
De acordo com os dados obtidos da capacidade de compactação do solo observa-se que o número de impactos de 5 a 10 cm de profundidades o solo manteve uma leve resistência aos impactos lançados o que facilita a infiltração da água.

Entre 10 a 25 cm de profundidade o solo apresentou uma compactação rápida aos números de impactos lançados com pouca resistência em alguns trechos no solo obtendo uma infiltração de água mais rápido. De 25 a 30 cm de profundidade o solo mostrou mais resistência aos números de impactos lançados dificultando a infiltração. No entanto de 35 a 50 cm o solo começa a apresenta menos resistência aos números de impactos lançados no solo.

Desta forma a média de números de impactos lançados no solo mostra que a resistência a penetração no solo está entre 20 a 35 cm de profundidade em torno da rodovia AM-010 onde há uma resistência a infiltração da água, ao chega em 40 a 50 cm de profundidade solo volta a apresenta menos resistência aos números de impactos no solo tornando a infiltração da água mais rápida caucionando o surgimento das incisões erosivas.

**Gráfico (1):** Resistência do solo ao impacto de penetração, 2013

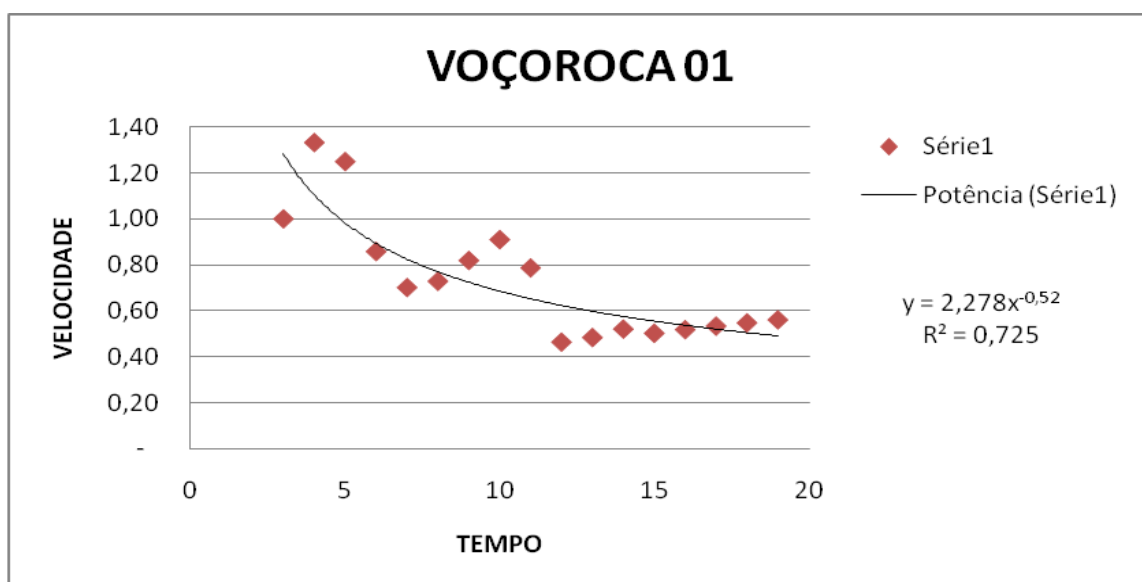
**Gráfico 02:** Velocidade de infiltração voçoroca 01 km 46.

Em relação aos gráficos é possível observar que a velocidade de infiltração esta entre 0 a 10 minutos entre 10 a 20 ou 25 minutos a velocidade de infiltração de água no solo reduz relacionando com os testes de penetrometro temos um solo resistente a penetração e infiltração apartir de 20 a 50 cm de profundidade.

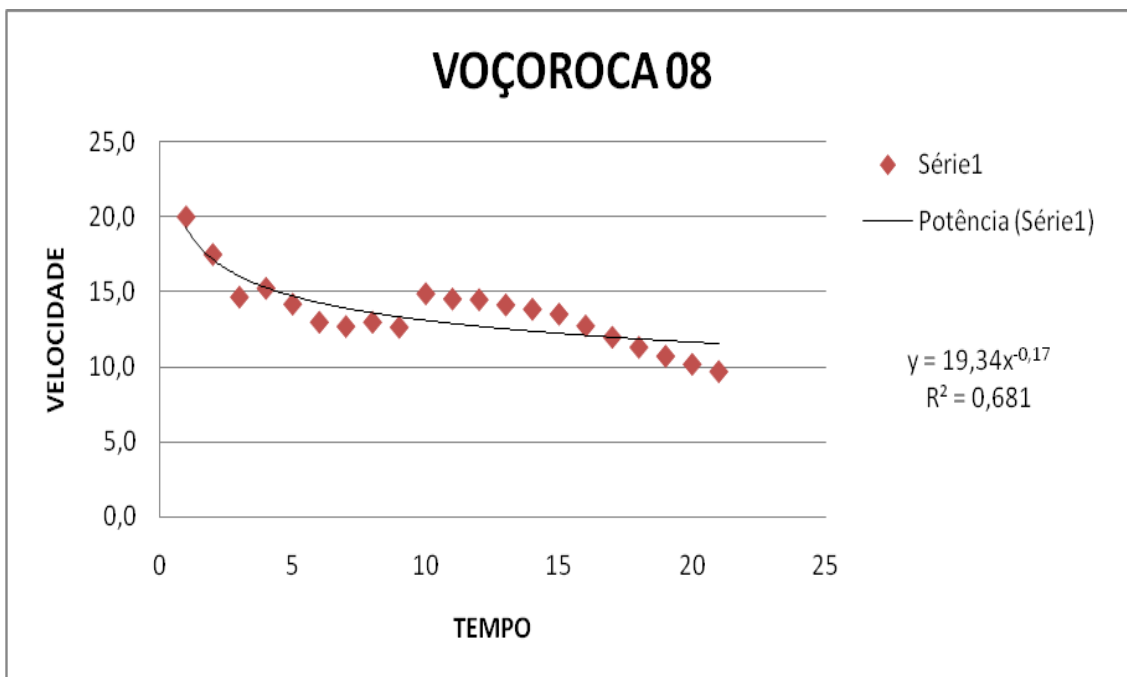
**Gráfico 03:** Velocidade de infiltração voçoroca 08 km 135.

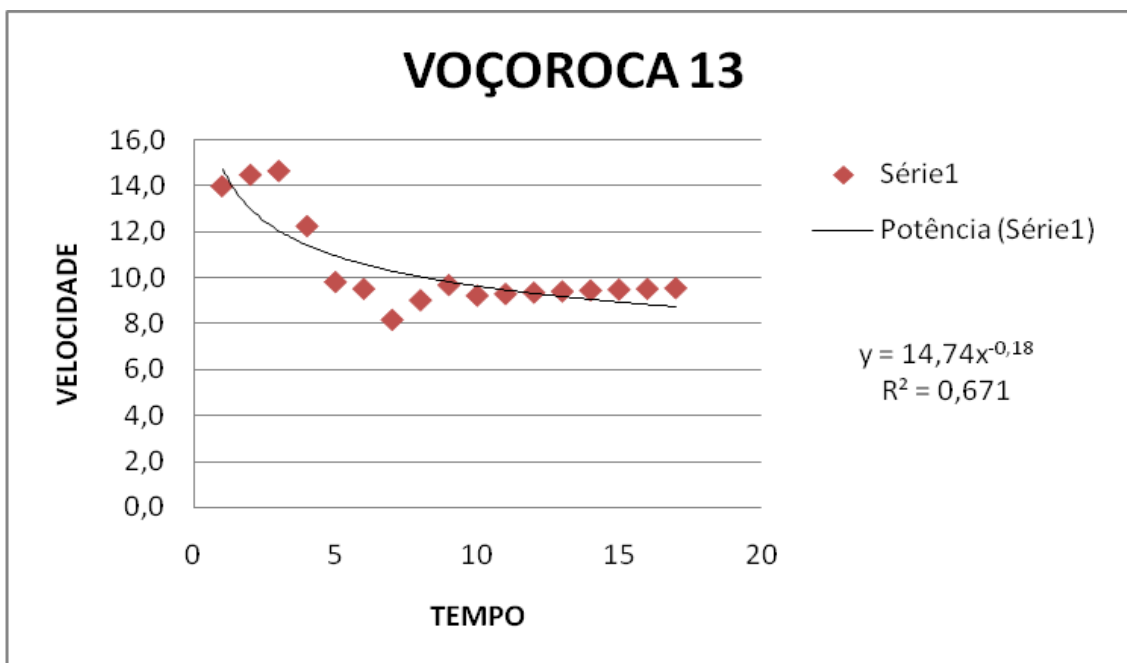
**Gráfico 04:** Velocidade de infiltração voçoroca 13 km 136.

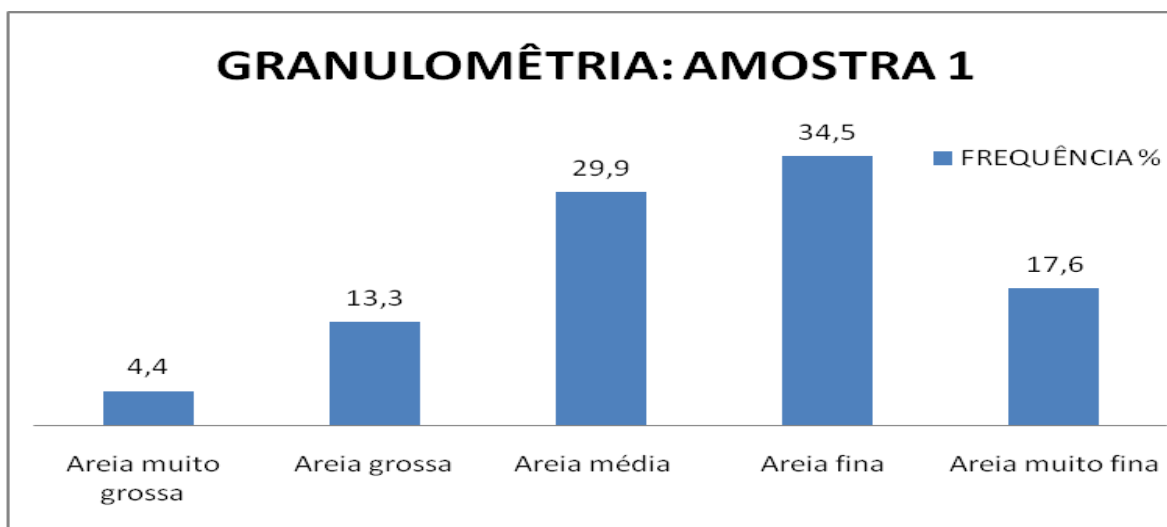
De acordo com a primeira amostra da voçoroca 01 e 02 o resultado dos tamanhos do grão de areia ficou em 4,4% areia muito grossa, 13,3% areia grossa, 29,9% areia média, 34,5% areia fina e 17,6% (gráfico 2).

Gráfico (2): Amostra da voçoroca 1 e 2, tamanho dos grãos de areia, 2013

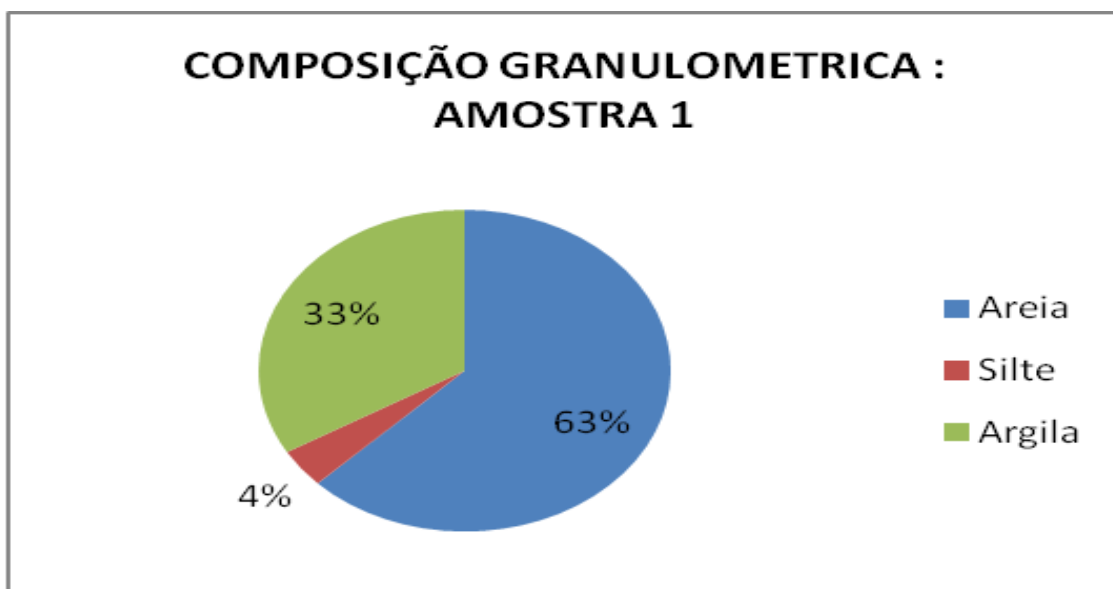
A classe textural presente temos 33% de argila, 4% de silte e 63% de areia correlacionado os dados com o diagrama a classe textural do solo e Franco Argiloso arenoso (gráfico 2.1).

**Gráfico (2.1):** Amostra da % de areia, silte e argila presente na voçoroca1 e 2,2013.

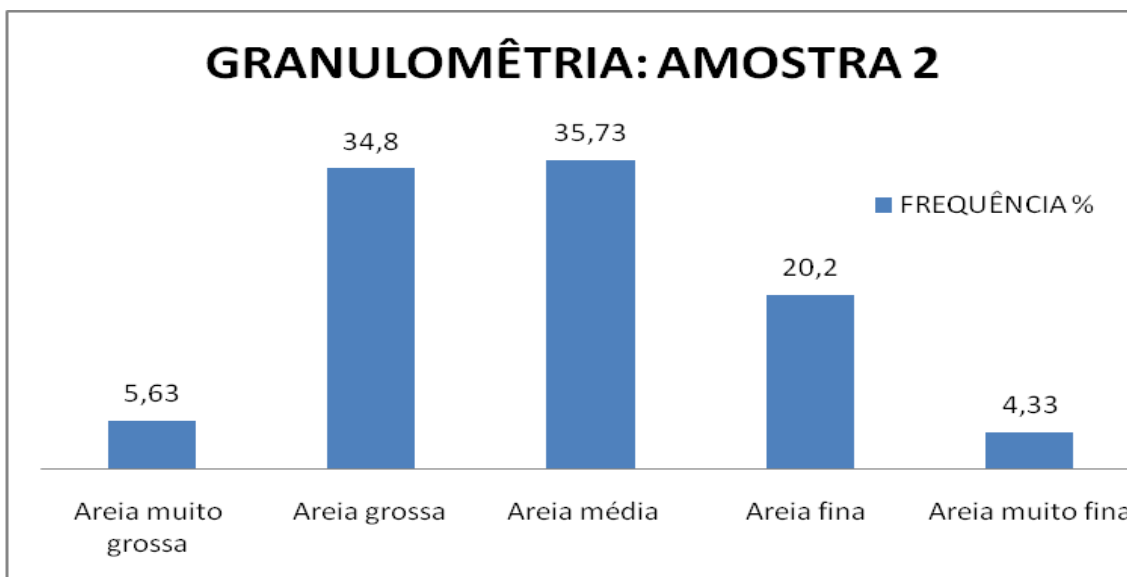
Na segunda amostra da voçoroca 06 o tamanho dos grãos de areia é 5,63% areia muito grossa, 34,8 areia grossa, 35,73% areia média, 20,2% de areia fina e 4,33 de areia muito fina (Gráfico 3).

**Gráfico (3):** Amostra da voçoroca 6, tamanho dos grãos de areia, 2013

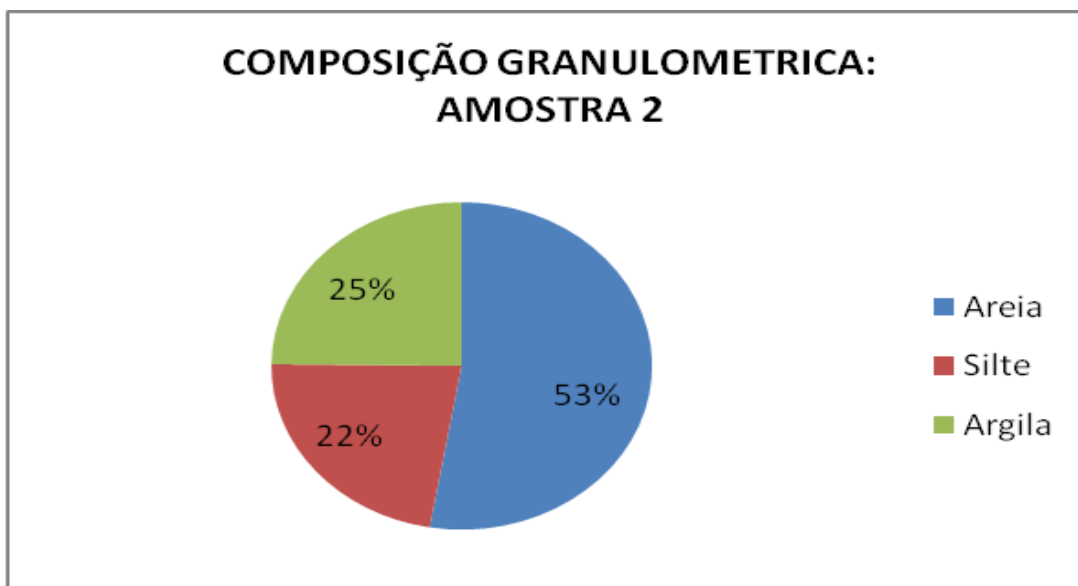
A classe textural é presente 53% de areia, 22% de silte e 25% de argila sua classe textural é franco arenosa (gráfico 3.1)

**Gráfico (3.1):** Amostra da % de areia, silte e argila presente na voçoroca 6, 2013.

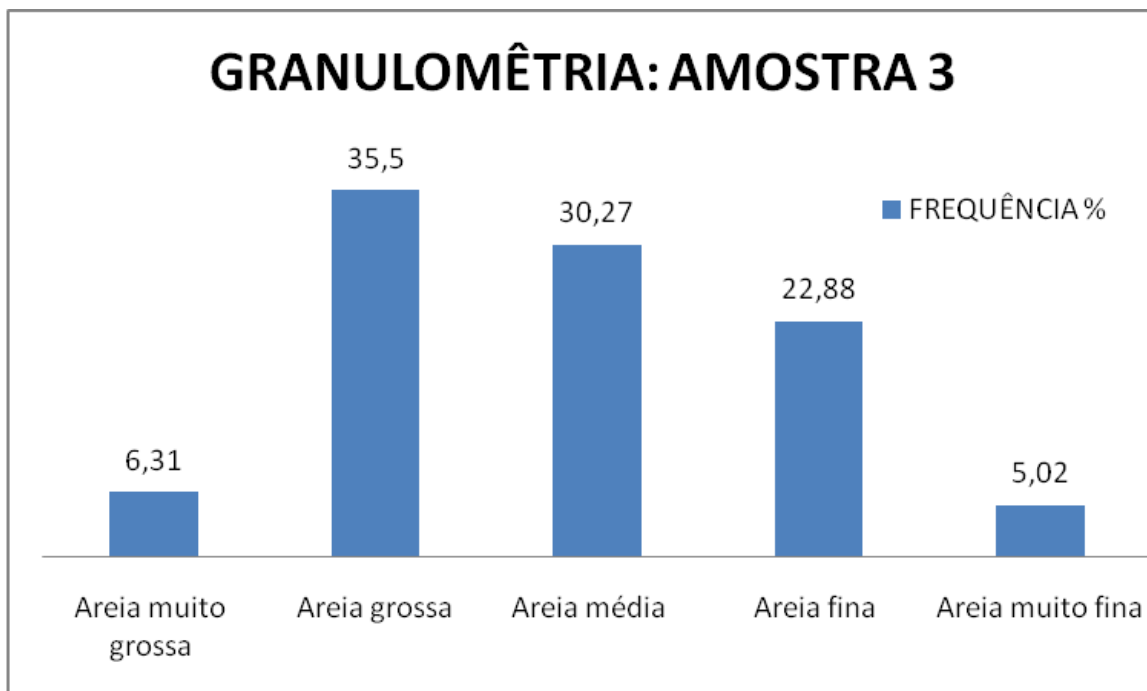
A terceira amostra coleta na voçoroca 07 os tamanhos dos grãos é 6,31% de areia muito grossa, 35,5% areia grossa, 30,27 areia média, 22,88 areia fina e 5,02 areia muito fina (gráfico 4)

**Gráfico (4):** Amostra da voçoroca 7, tamanho dos grãos de areia, 2013

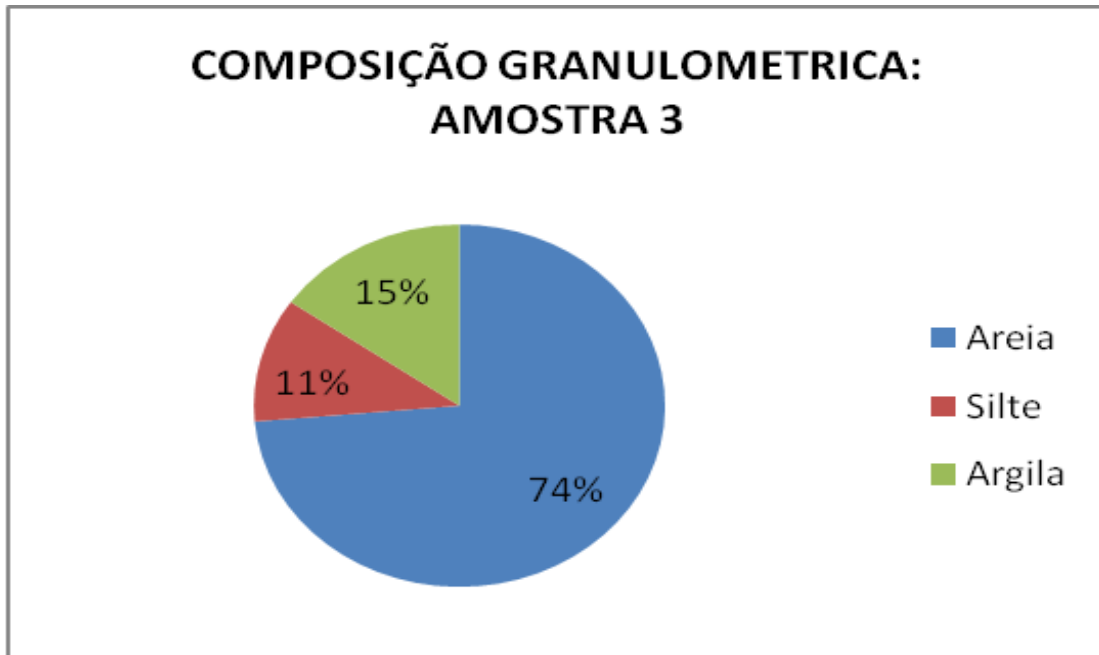
A classe textural presente é 74% de areia 11% de silte e 15% argila sua textura do solo é Franco Argiloso Arenoso (gráfico 4.1).

**Gráfico (4.1):** Amostra da % de areia, silte e argila presente na voçoroca 7, 2013.

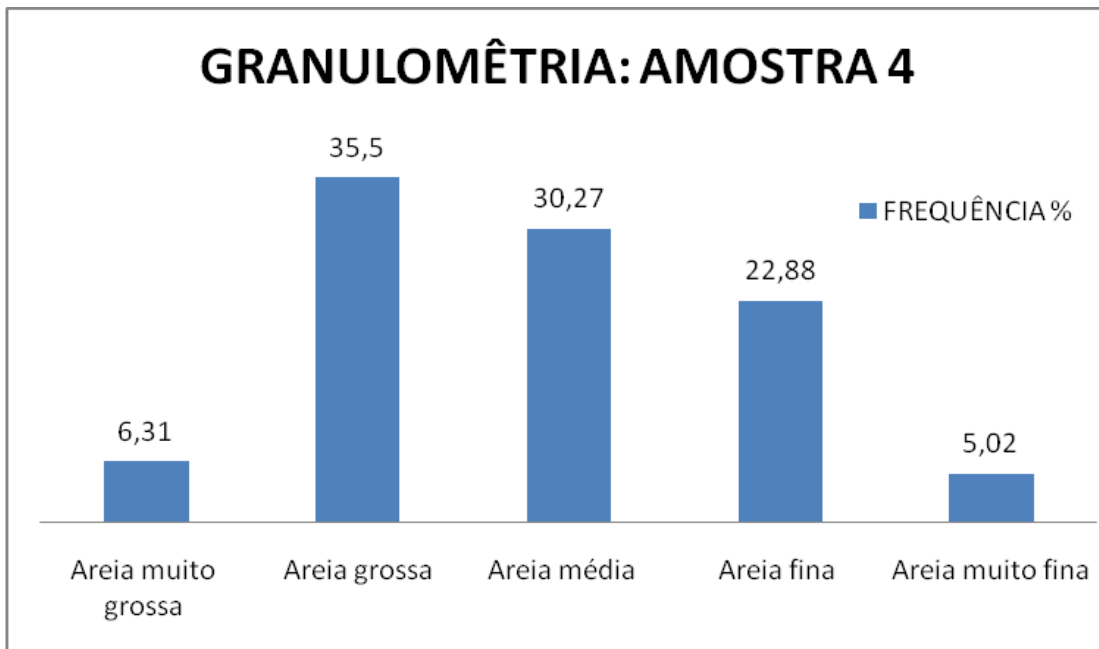
A Quarta amostra coletada na voçoroca 08 os tamanhos são de 6,31% de areia muito grossa 35,5% de areia grossa 30,27% de areia média 22,88% de areia fina e 5,02% de areia muito fina (Gráfico 5).

**Gráfico (5):** Amostra da voçoroca 8, tamanho dos grãos de areia, 2013

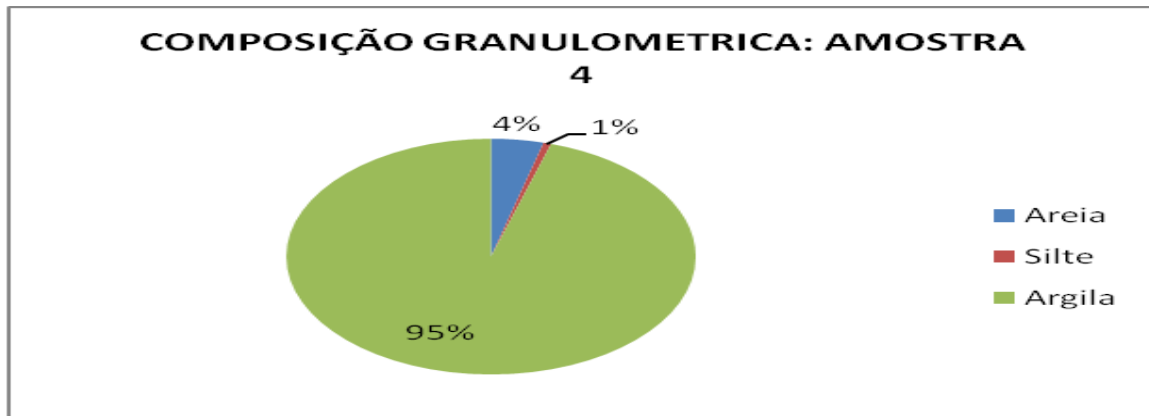
A classe textural é 4% de areia 1% de silte e 95% de argila característica textural solo muito argiloso (gráfico 4.1).

**Gráfico (5.1):** Amostra da % de areia, silte e argila presente na voçoroca 8, 2013.

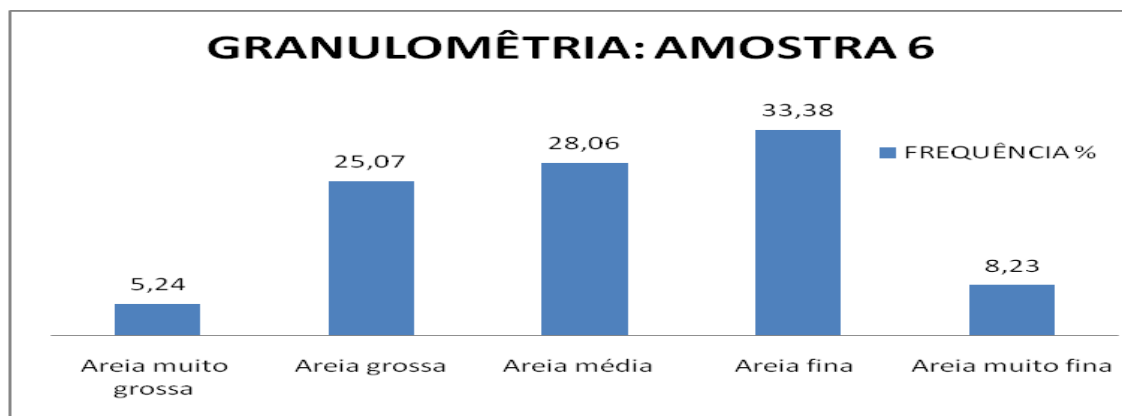
A sexta amostra coletada na voçoroca 13 os tamanhos são 5,24% de areia muito grossa 25,07% de areia grossa 28,06% de areia média 33,38% de areia fina e 8,23% de areia muito fina (Gráfico 6).

**Gráfico (6):** Amostra da voçoroca 13, tamanho dos grãos de areia, 2013

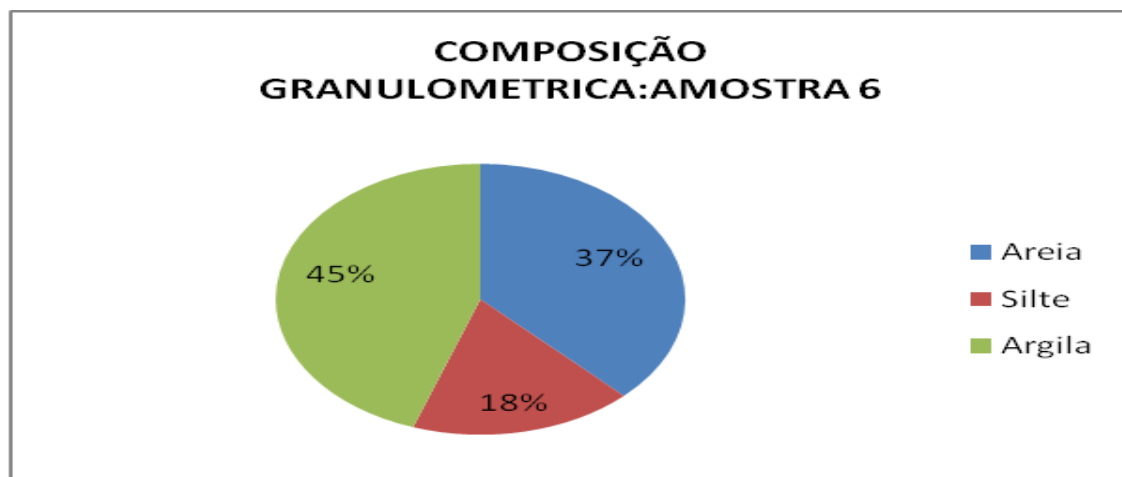
O solo apresenta 37% de areia 18% de silte e 45% de argila o solo é muito argiloso (gráfico 6.1).

**Gráfico (6.1):** Amostra da % de areia, silte e argila presente na voçoroca 13, 2013.

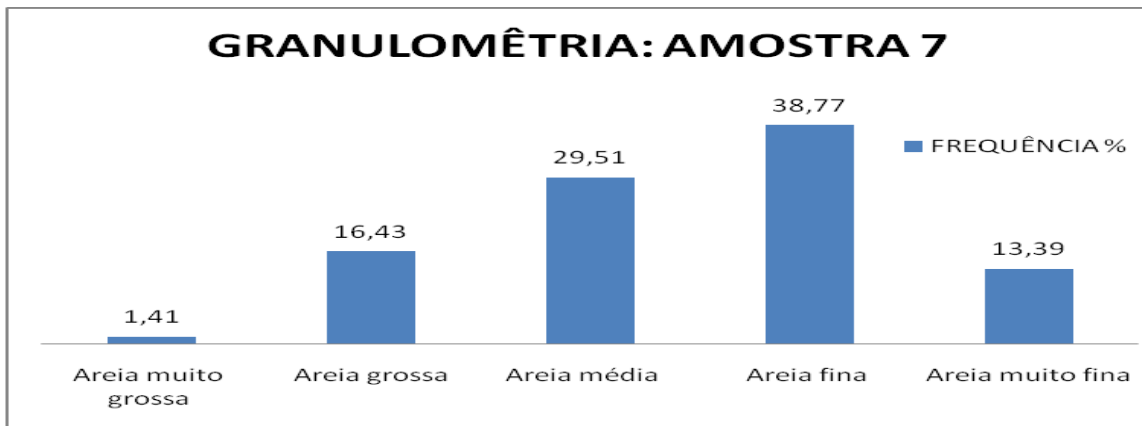
A sexta amostra coletada na voçoroca 14 os tamanhos são 1,41% de areia muito grossa 16,43% de areia grossa 29,51% de areia media 38,77% de areia fina e 13,39% de areia muito fina (Gráfico ).

Gráfico (7): Amostra da voçoroca 14, tamanho dos grãos de areia, 2013

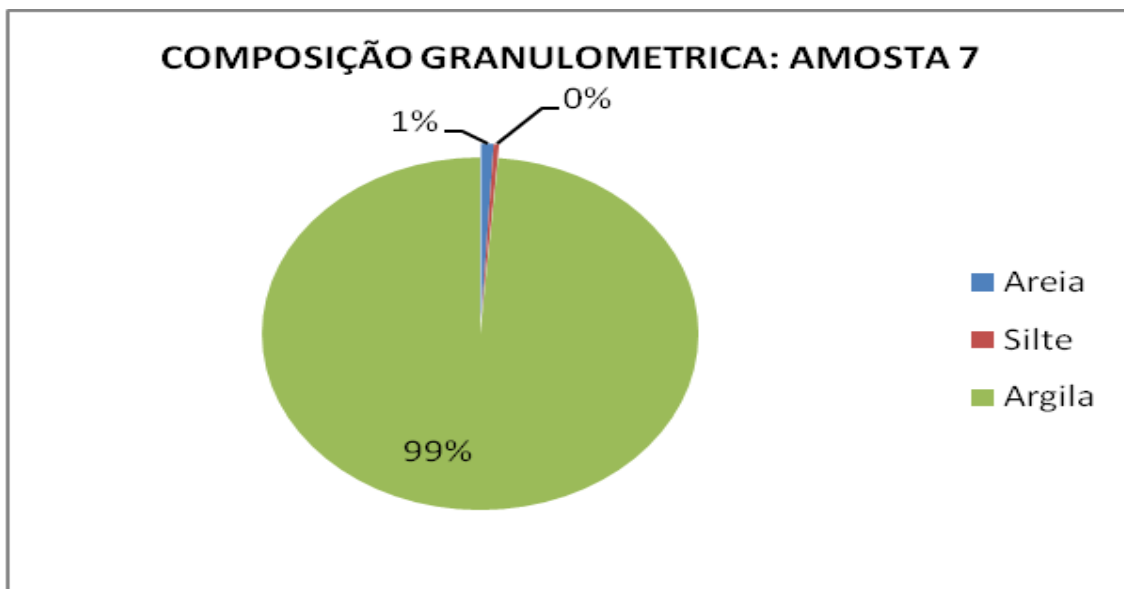
O solo apresenta 1% de areia 0% de silte e 99% de argila o solo é muito argiloso (7.1).

Gráfico (7.1): Amostra da % de areia, silte e argila presente na voçoroca 14, 2013.
