ANÁLISE DA OCORRÊNCIA DE VOÇOROCAS NA RODOVIA AM-
352, NO AMAZONAS.

RELATÓRIO FINAL
PIB – H – 0037/2012
ANÁLISE DA OCORRÊNCIA DE VOÇOROCAS NA RODOVIA AM-
352, NO AMAZONAS.

Voluntária: Deiziane Marreiros Silva

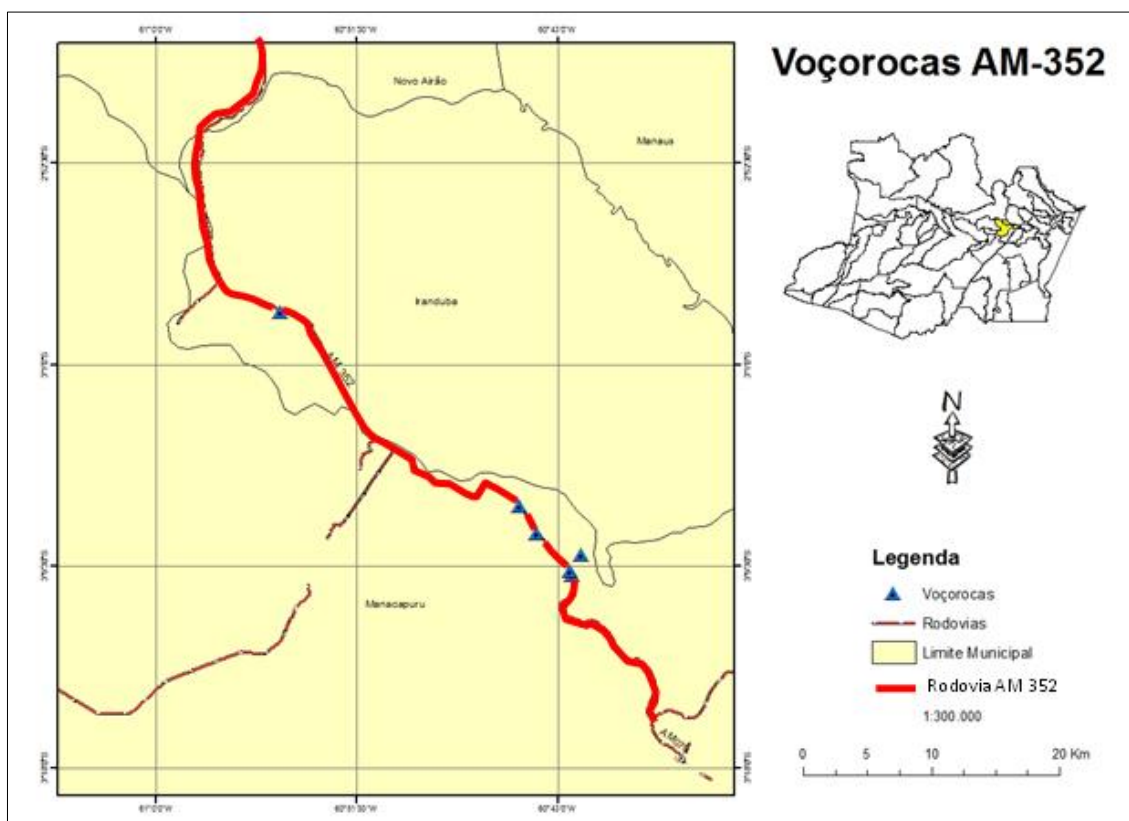
No primeiro monitoramento foram cadastradas sete voçorocas ao longo da rodovia AM 352. Enquanto que, na segunda vez foram cadastradas seis voçorocas (figura).

Figura 4: Localização das voçorocas no segundo monitoramento totalizando seis voçorocas. Org. Anne Dirane, julho/2013.

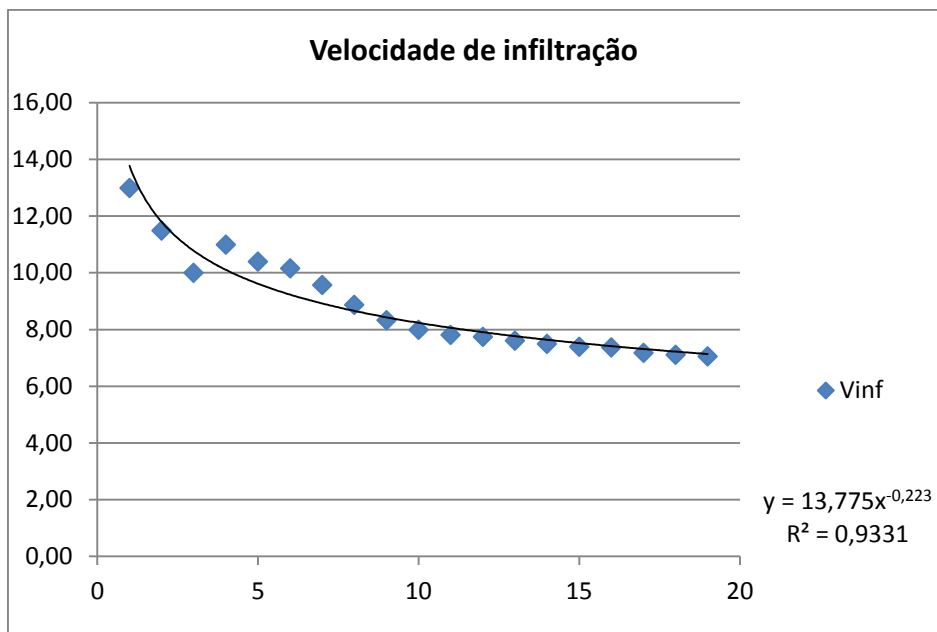
Gráfico 4: Velocidade de infiltração da água para as três primeiras voçorocas monitoradas. Org.: Deiziane/2013.

Observa-se que nos primeiros minutos a infiltração ocorre de forma mais acelerada, diminui e acelera, porém de forma mais lenta após dez minutos. Após os oito minutos a velocidade da infiltração começa a estabilizar.

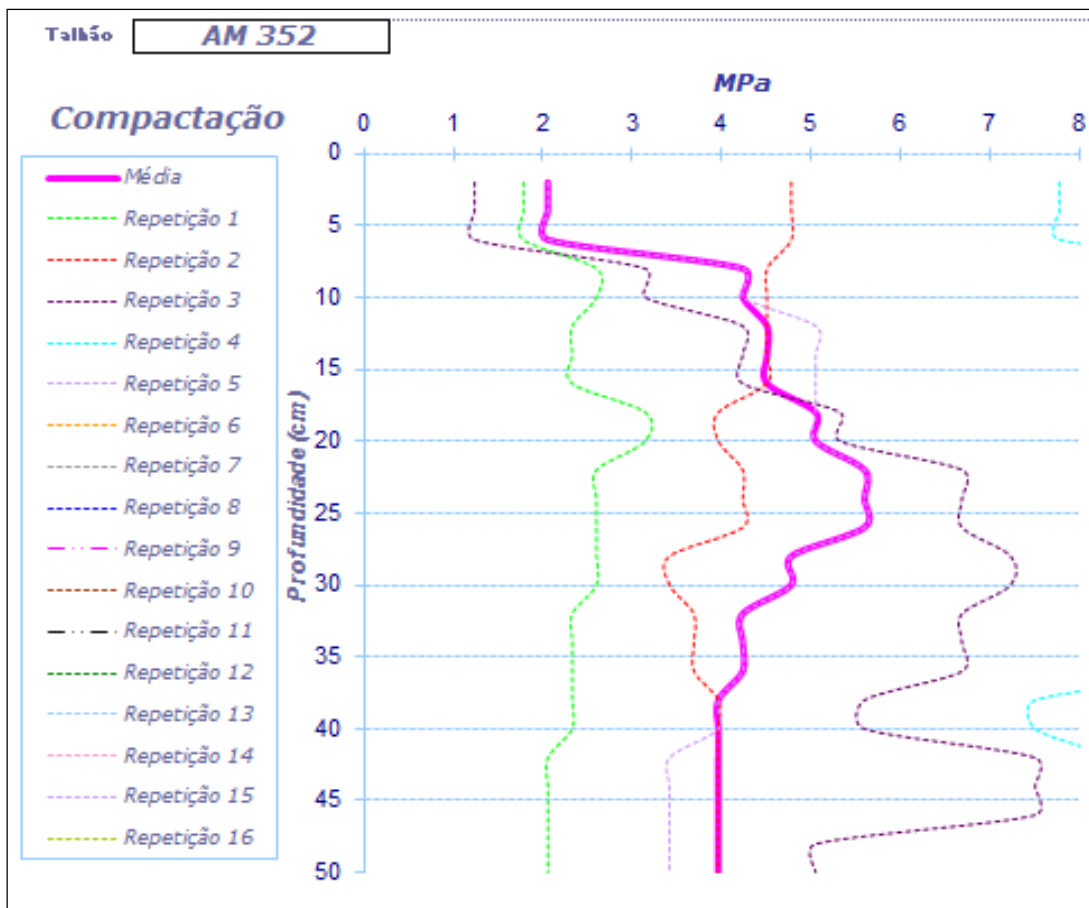
Gráfico 5: Resultado do teste de penetrômetro, no qual é demonstrado a compactação do solo. Org.: Deiziane/2013.

A repetição 1 referente ao lado direito da rodovia onde está localizada a voçoroca 1 e a repetição refere-se ao teste realizado no outro lado da estrada para verificar a resistência do solo das voçorocas 2 e 3.
