**CARACTERIZAÇÃO DOS CANAIS INCISOS DA BR 174  
TRECHO MANAUS - PRESIDENTE FIGUEIREDO (AM)**

**Bolsista: Letícia da Silva Lima, FAPEAM.  
Orientador: Prof. Msc. Deivison Carvalho Molinari.  
RELATÓRIO FINAL  
PIB –H/0070/2012  
CARACTERIZAÇÃO DOS CANAIS INCISOS DA BR-174  
TRECHO MANAUS - PRESIDENTE FIGUEIREDO (AM)**

**Resumo:** Este relatório apresenta o processo dinâmico existente dos canais incisões pertencentes a rodovia BR-174, especificamente no trecho entre as cidades de Manaus e Presidente Figueiredo (AM). De acordo com trabalhos prévios realizados por Vieira e Albuquerque (2004) e Vieira *et al.* (2005) a BR 174 apresentava 31 voçorocas cadastradas. No entanto, em 2010, Tavares (2010), realizaram recadastramento das incisões, acrescentando mais 2 canais incisos, demonstrando o caráter dinâmico destes processos. Acrescente-se a estes um outro elemento importante destacado por Molinari *et al* (no prelo) no qual a totalidade das voçorocas apresentam conexão com os 21 igarapés que entrecortam a rodovia, e que, portanto, realizam o assoreamento gradativo destes canais fluviais, alterando significativamente a paisagem local. Nesses trabalhos o monitoramento teve como embasame

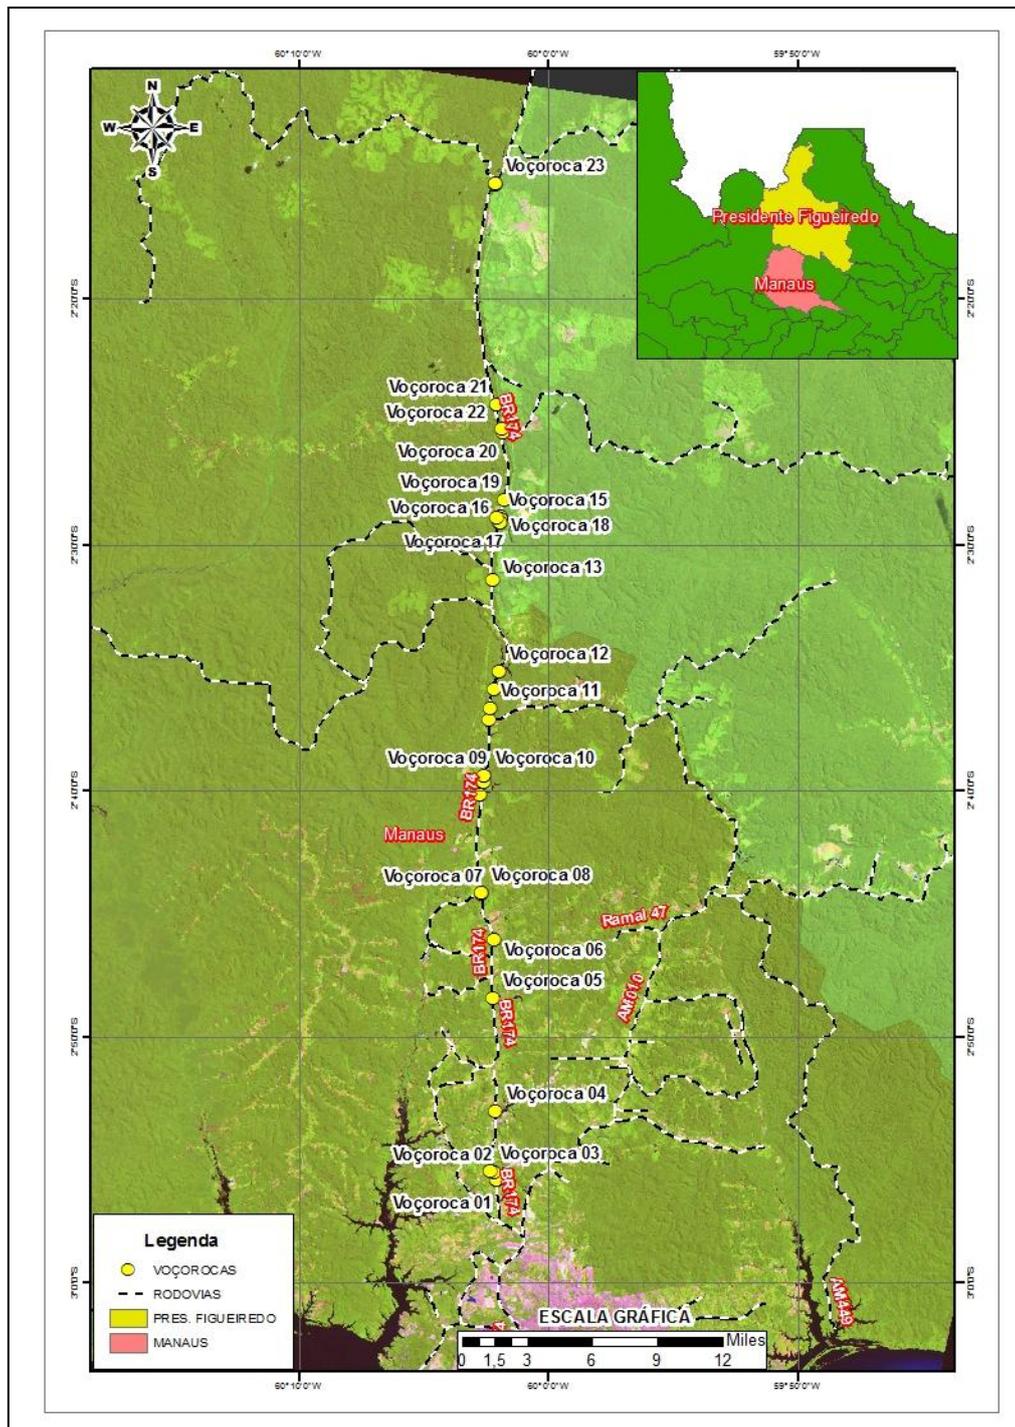
**Fig.19** - Área de Estudo: Trecho Manaus – Presidente Figueiredo  
**Fonte:** SEMMAS, 2013. Org.: Daniela Carvalho (neste trabalho)

A área de estudo está localizada nas margens da rodovia BR-174, as indicações dos pontos em amarelo no mapa mostram os processos de voçorocamento (Fig. 19), tendo ao todo 23 voçorocas identificadas, que iniciam do km 6 e vai até o km 82 da rodovia.

Como se pode observar a maior parte das incisões estão concentradas ainda na região de Manaus, e as outras se localizam entre a região de Manaus e Rio Preto da Eva, a partir do km 107 até o 200 não houve cadastramento. Findando assim em um redimensionamento da área, a princípio a prática de campo ocorreria a partir do km – 0 ao 200 – projeto inicial, devido a recursos financeiros destinados ao transporte como o (combustível) realizamos a prática de campo do km 0 até a sede de Presidente Figueiredo no km 107.

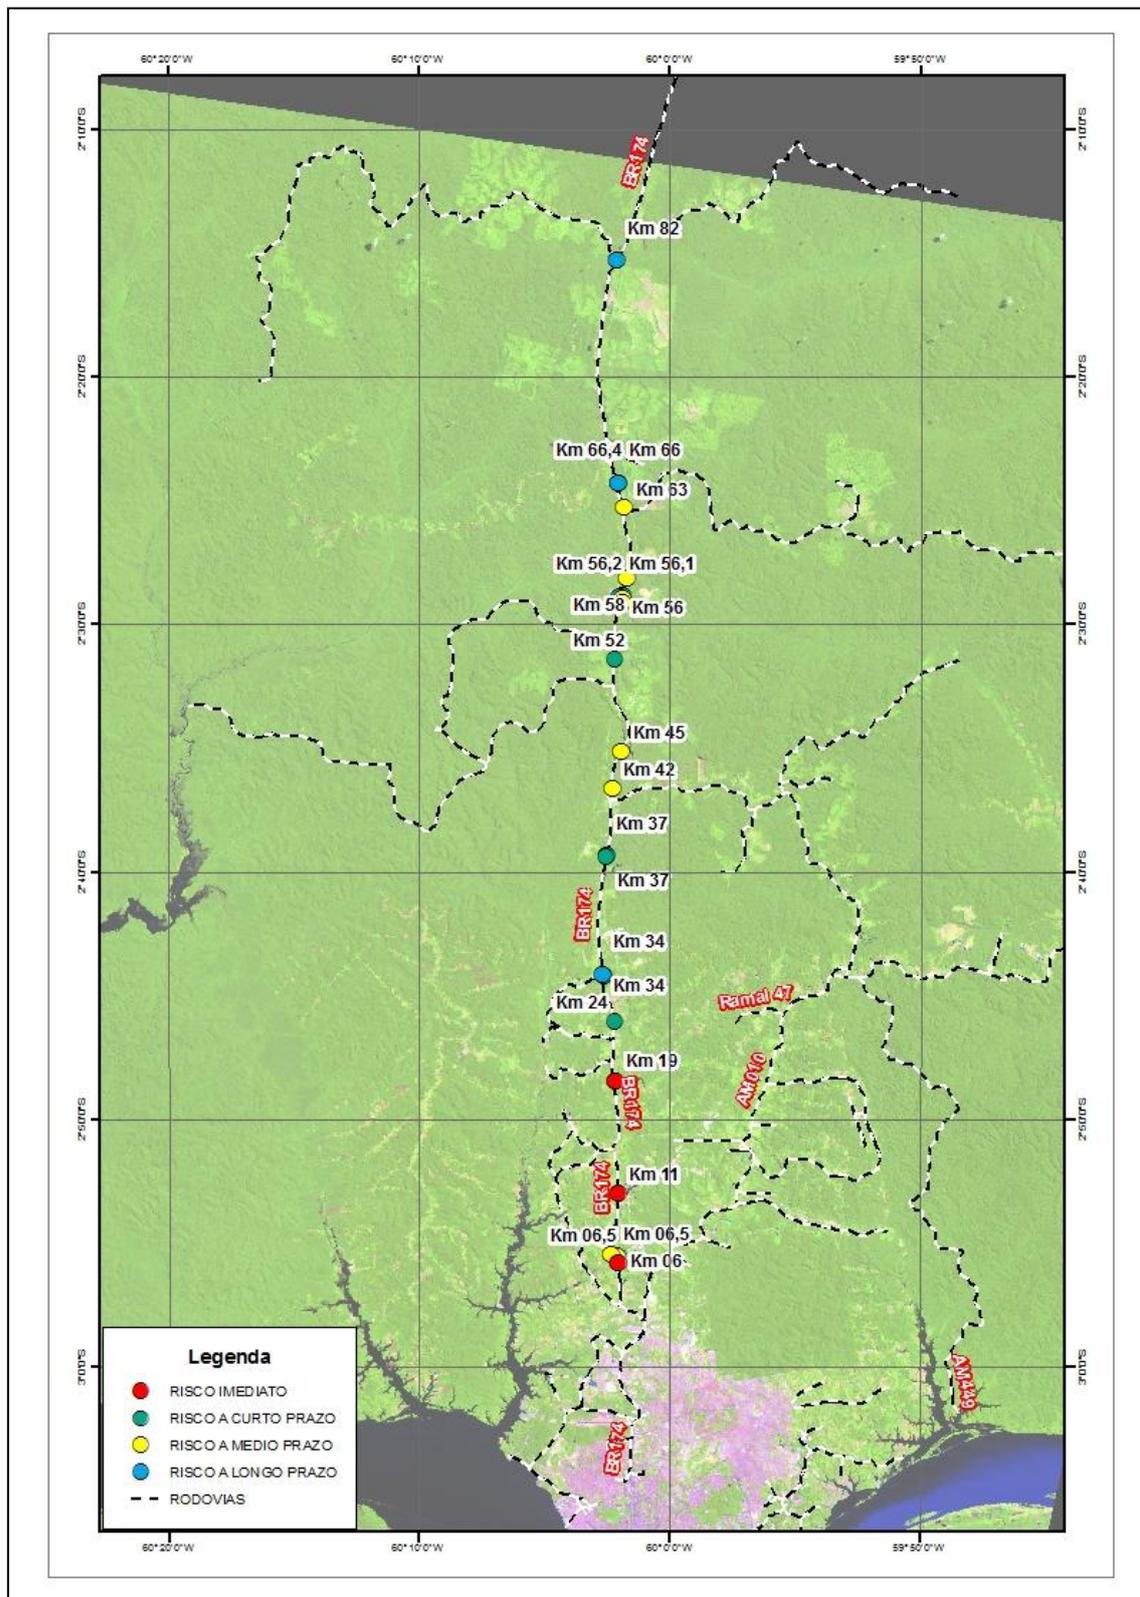
**Fig. 22 - Área de Estudo: Trecho Manaus – Presidente Figueiredo**  
**Fonte:** SEMMAS, 2013. **Org.:** Daniela Carvalho (neste trabalho)

A tabela 02 sintetiza em intervalos de 0 á  $15\text{m}^2$  e de 0 á 36 meses o processo de evolução das voçorocas em relação á pista, o mapa (**Fig.22**) ilustra esse processo.

Das 20 primeiras incisões cadastradas obteve-se um total de 3 caracterizadas como **risco imediato**, uma delas é pertencente ao **km 11** na qual esta já alcançava a pista e estava sendo contida pelo DNIT (Departamento Nacional de Infra - Estrutura e Transporte), essa voçoroca apresentava como característica de evolução uma alcova de regressão que condicionava um crescimento para a borda próxima a pista, assoreamento do canal de drenagem e desmatamento (**Fig. 23 A**); a do **km 19** também classificada como risco imediato, apresenta canaleta (estrutura onde a água escorre para fora da pista) que se encontrava em sua estrutura errada sem os dissipadores de energia que inibem a queda forte da água, por isso a formação da voçoroca, **km 37** também classificada como risco imediato, essa incisão não apresentava canaleta, mas pode-se encontrar desmatamento, fator degradante do solo.
