UNIVERSIDADE FEDERAL DO AMAZONAS
FACULDADE DE TECNOLOGIA
CURSO DE GRADUAÇÃO EM ENGENHARIA CIVIL

AVALIAÇÃO DAS PATOLOGIAS DO SISTEMA PREDIAL SANITÁRIO DE PRÉDIO
COMERCIAL, NO BAIRRO BETÂNIA, MANAUS-AM

Trabalho de Conclusão de Curso apresentado ao curso de Engenharia Civil, da Universidade Federal do Amazonas, como requisito parcial para a Obtenção do grau de Bacharel em Engenharia Civil.

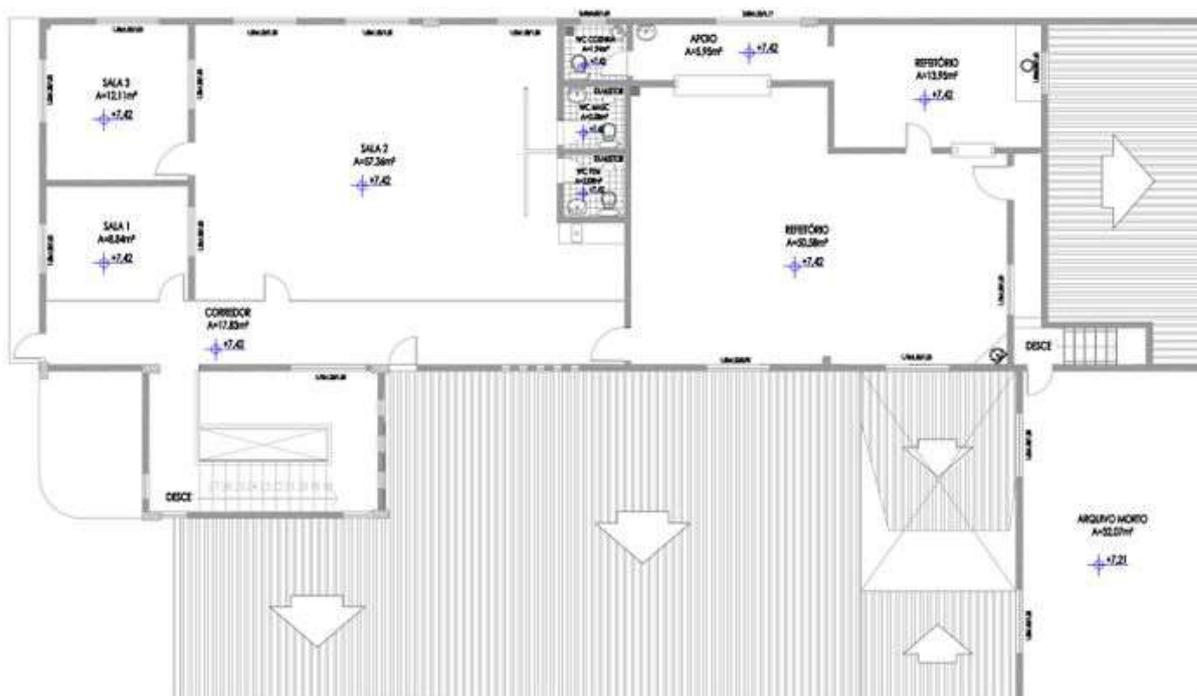
Figura 23 — Projeto arquitetônico do 2º pavimento

A avaliação das patologias presentes nos sistemas prediais de esgoto sanitário iniciou pelo segundo pavimento. A Figura 23 mostra a divisão do pavimento por setores e disposição dos aparelhos sanitários.

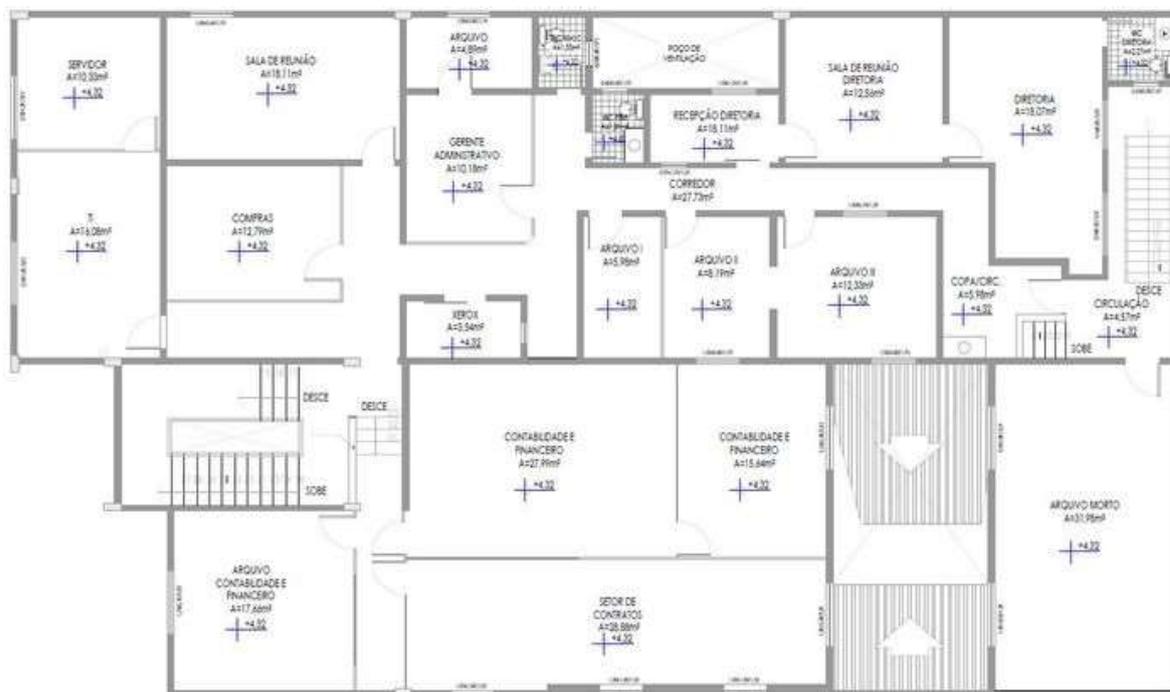
Figura 32 — Projeto arquitetônico do primeiro pavimento

No primeiro pavimento a avaliação iniciou pelos banheiros masculino e feminino de uso geral, depois pelo banheiro da diretoria e finalizou na copa da área de circulação, a Figura 32 mostra a divisão por salas e onde estão localizados os aparelhos sanitários.

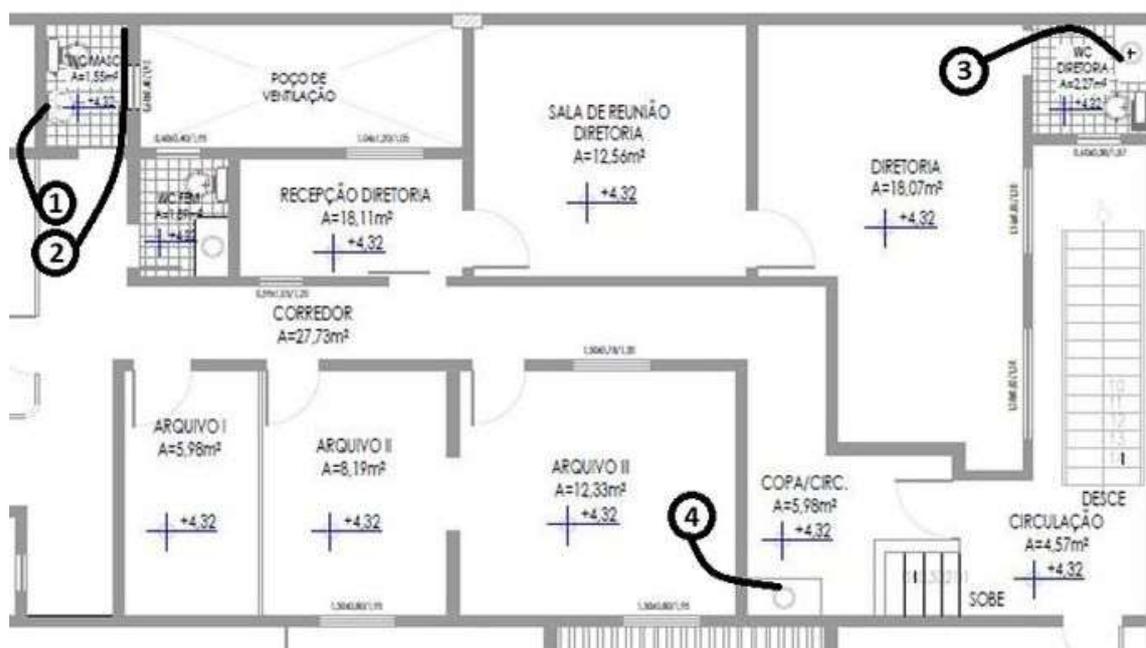
Figura 33 — Patologias encontradas nas instalações sanitárias do primeiro pavimento

A Figura 33 sinaliza onde foram encontradas patologias nas instalações do primeiro pavimento. No total foram observadas 4 anomalias nas instalações sanitárias, duas no banheiro masculino, uma na copa e outra no banheiro da diretoria.

No banheiro da diretoria foi localizado apenas uma patologia, conforme indicado com o número 3 na Figura 33. O sifão sanfonado instalado no lavatório encontra-se sem a presença da curva que forma o selo hídrico, conforme podemos observado na Figura 36, o banheiro também possui uma caixa sifonada (indicado pela seta amarela na Figura 37) que também funciona como desconector o que acaba impossibilitando o retorno dos gases do esgoto pelo lavatório, porém caso a instalação do sifão sanfonado seja feita de forma correta, ele serviria como uma segunda camada de proteção contra os maus odores em casos que o ralo sifonado sofresse evaporação do seu fecho hídrico.

Na copa do primeiro pavimento foi encontrado apenas uma patologia, indicado com o número 4 na Figura 33, observou-se uma tubulação de saída de esgoto com um saco plástico servindo de forma improvisada como um "cap" (peça que funciona como vedação na extremidade de uma tubulação), essa improvisação pode servir como ponto de retorno de gases que causam mau cheiro.

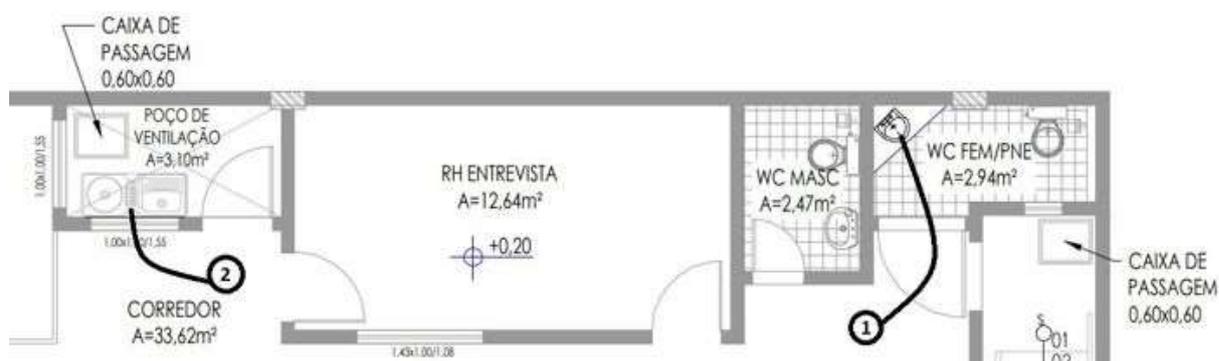
Figura 40 — Patologias encontradas nas instalações sanitárias próximas ao Recursos Humanos do pavimento térreo

A visita no primeiro pavimento iniciou pelos banheiros localizados próximos ao Recursos Humanos - RH e ao poço de ventilação, a Figura 40 mostra o local onde foram encontradas duas fontes causadoras de patologias, no banheiro masculino localizado próximo ao RH não foram detectadas patologias.

No tanque duplo do poço de ventilação e lavatório do banheiro feminino/PNE (portador de necessidades especiais) foram encontrados dois problemas similares referentes aos sifões sanfonados instalados de maneira incorreta, essa falha na instalação acarreta o retorno de gases pelo aparelho sanitário, a Figura 41 e Figura 42 demonstram como os sifões não estão formando a curva para formação do fecho hídrico.

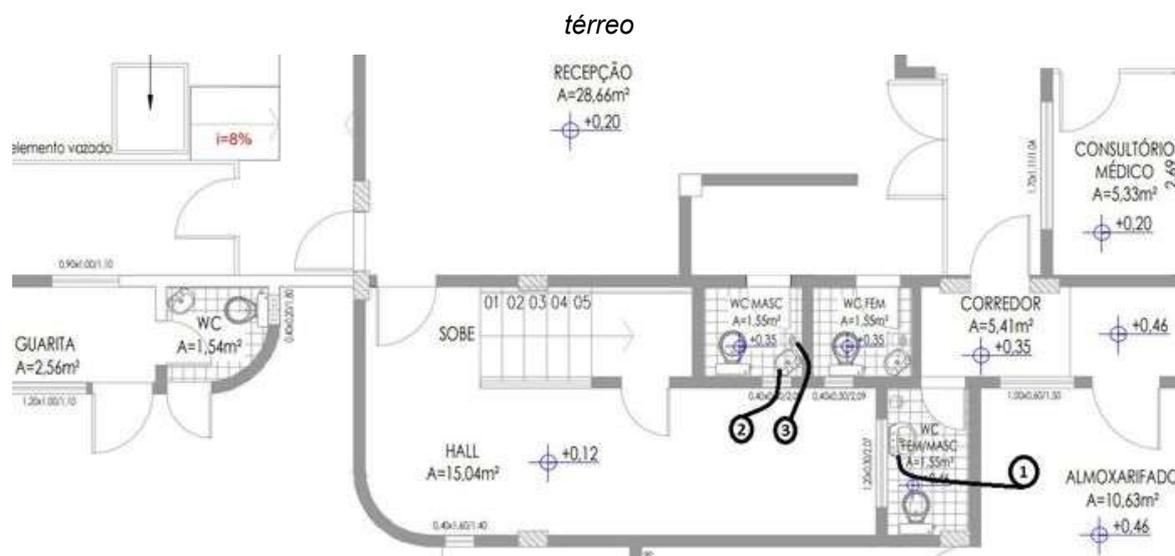
Figura 43 — Patologias encontradas nas instalações sanitárias próximas a Recepção do pavimento

A visita seguiu pelos banheiros da recepção, almoxarifado e por fim no banheiro localizado na guarita, a Figura 43 indica onde foram encontradas falhas nas instalações.

No banheiro do almoxarifado foram observadas duas patologias a primeira referente ao mau cheiro que tem como causa o sifão sanfonado sem a curva correta para formação do selo hidráulico e a segunda em relação a um vazamento no próprio sifão, a Figura 44 mostra o cenário visto.

No banheiro masculino da recepção foram notadas duas falhas nas instalações prediais sanitárias, conforme indicado pelo número 2 e 3 na Figura 43. O ralo sifonado encontrado embaixo do lavatório estava sem a grelha, conforme indicado pela seta vermelha da Figura 45 e o sifão sanfonado cromado estava sem a curva para formação do fecho hídrico, conforme indicado pela seta verde na Figura 45, dessa forma permitindo o retorno dos gases que provocam odores não agradáveis.

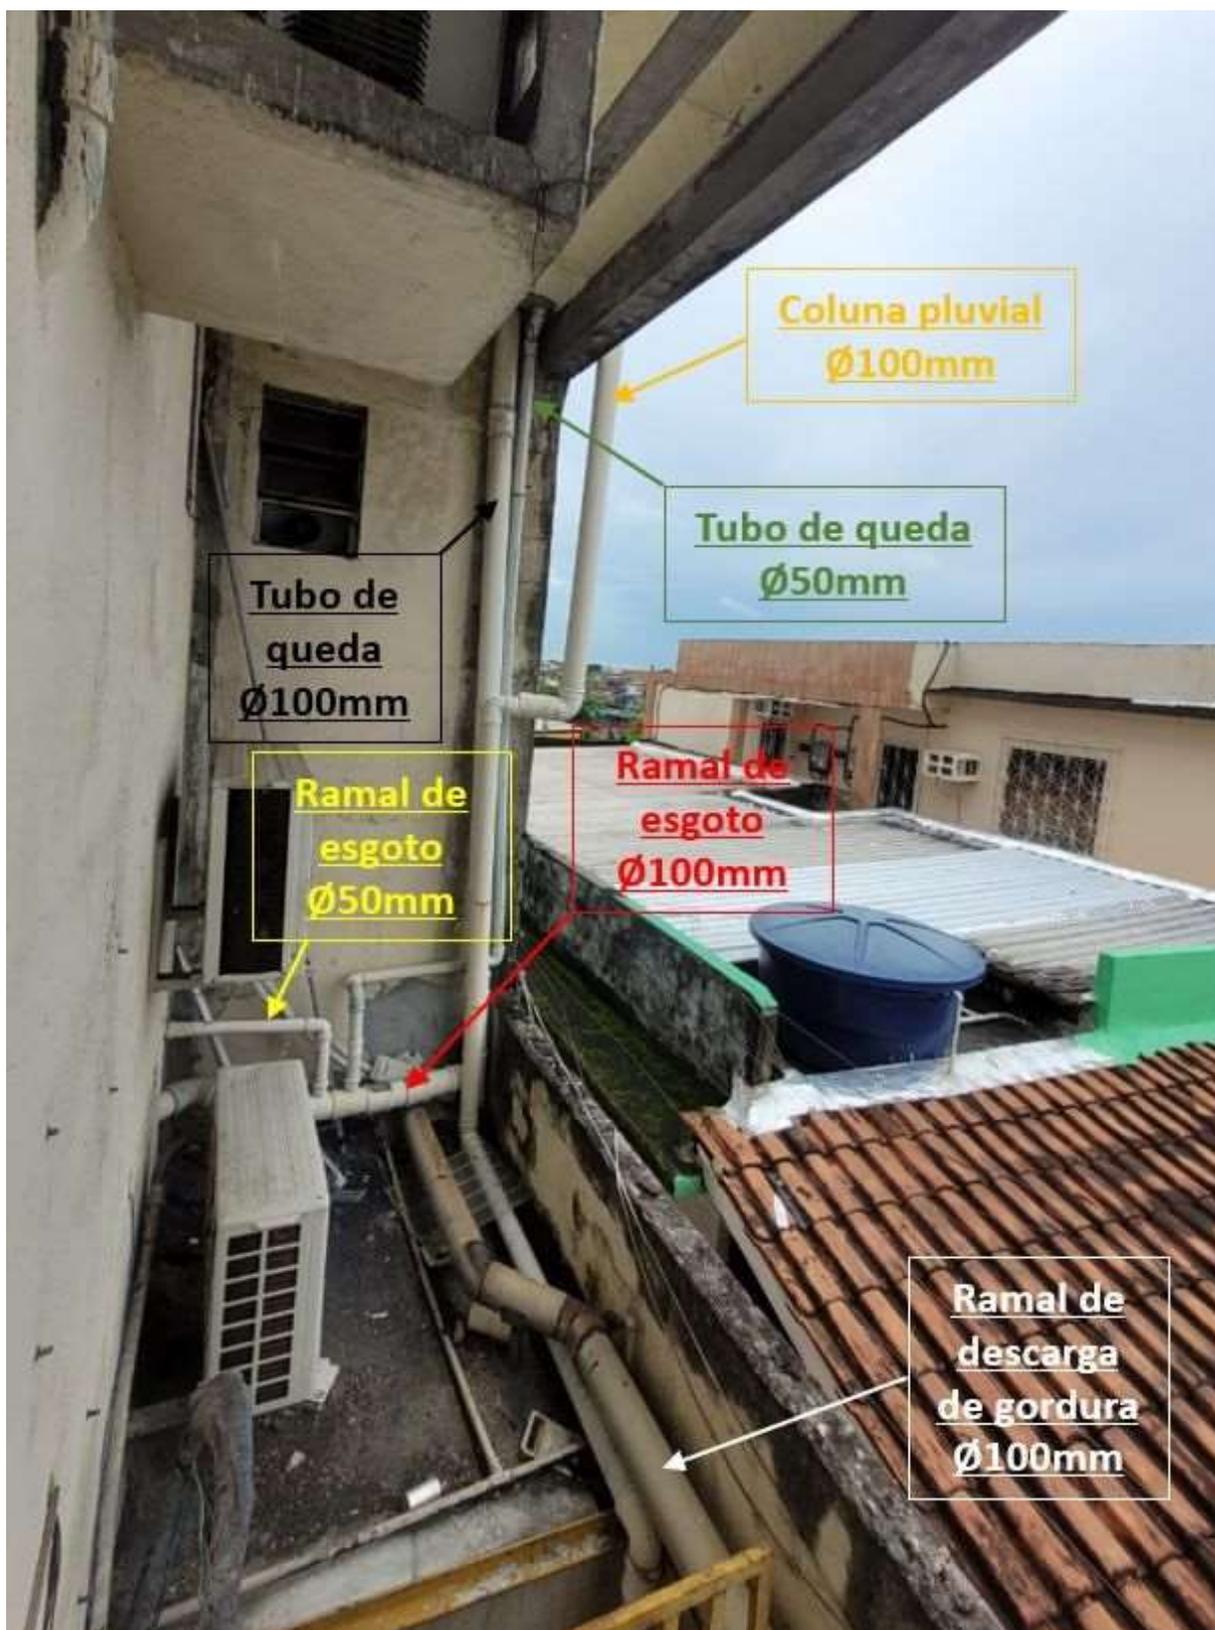
Figura 46 — Tubulações do poço de ventilação

A Figura 46 mostra as tubulações vindas dos aparelhos sanitários, os aparelhos que cada tubo de queda e ramal de esgoto recebem e terminam por contribuir seguem:

- O tubo de queda de 100mm, indicado pela seta preta, recebe a contribuição dos vasos sanitários do segundo pavimento e do ramal de esgoto de 100mm, muda a direção do fluxo vertical para horizontal na altura do forro do pavimento térreo, onde os dejetos seguem até encontrar um novo tubo de queda localizado e serem encaminhados até a caixa de passagem da garagem.

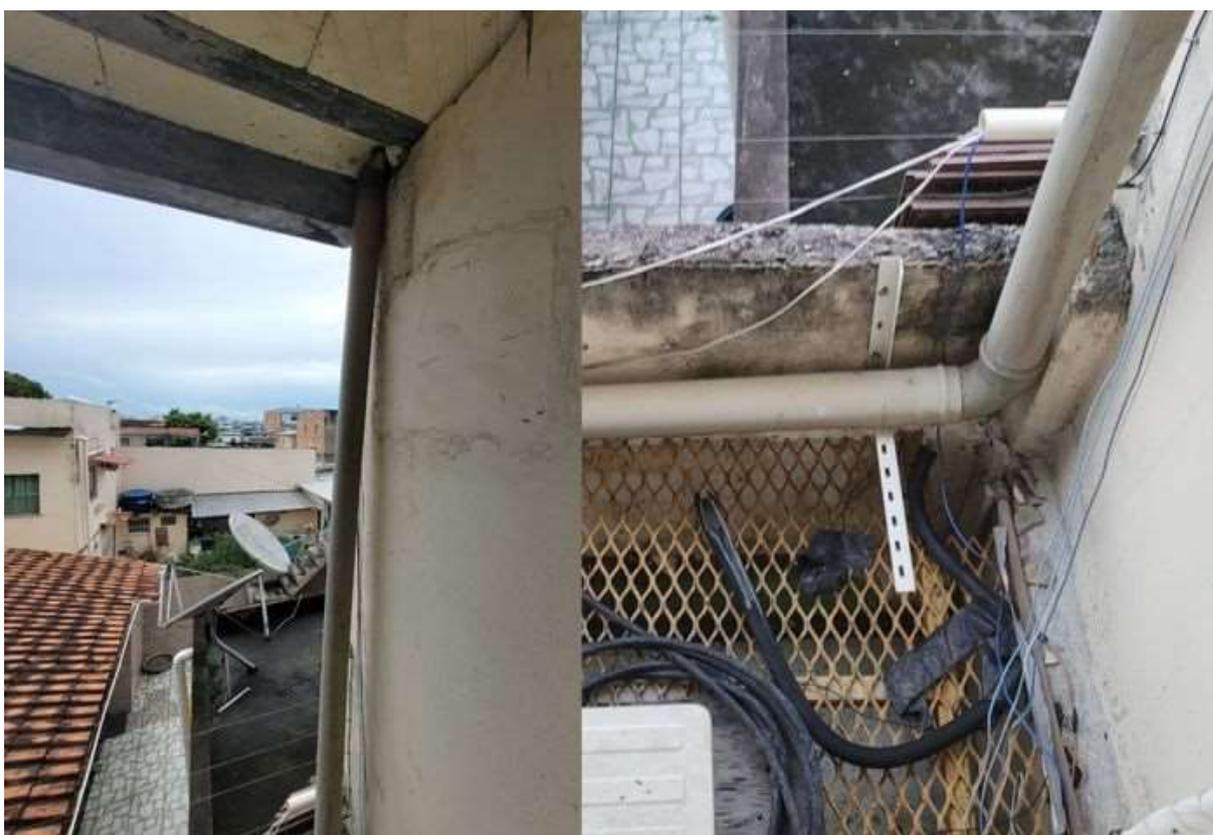
Figura 47 — Tubo de queda de gordura

Os esgotos sanitários da pia da cozinha são encaminhados por um tubo de Ø75mm no fluxo horizontal até encontrar o tubo de queda de gordura (TQG) de Ø100mm localizado no poço de ventilação, conforme mostrado na Figura 47, o TQG encontra na altura do forro do pavimento térreo uma curva de 90° por onde é conduzido para fora do prédio até encontrar um novo tubo de queda para ser encaminhado até a caixa de inspeção localizada na garagem.

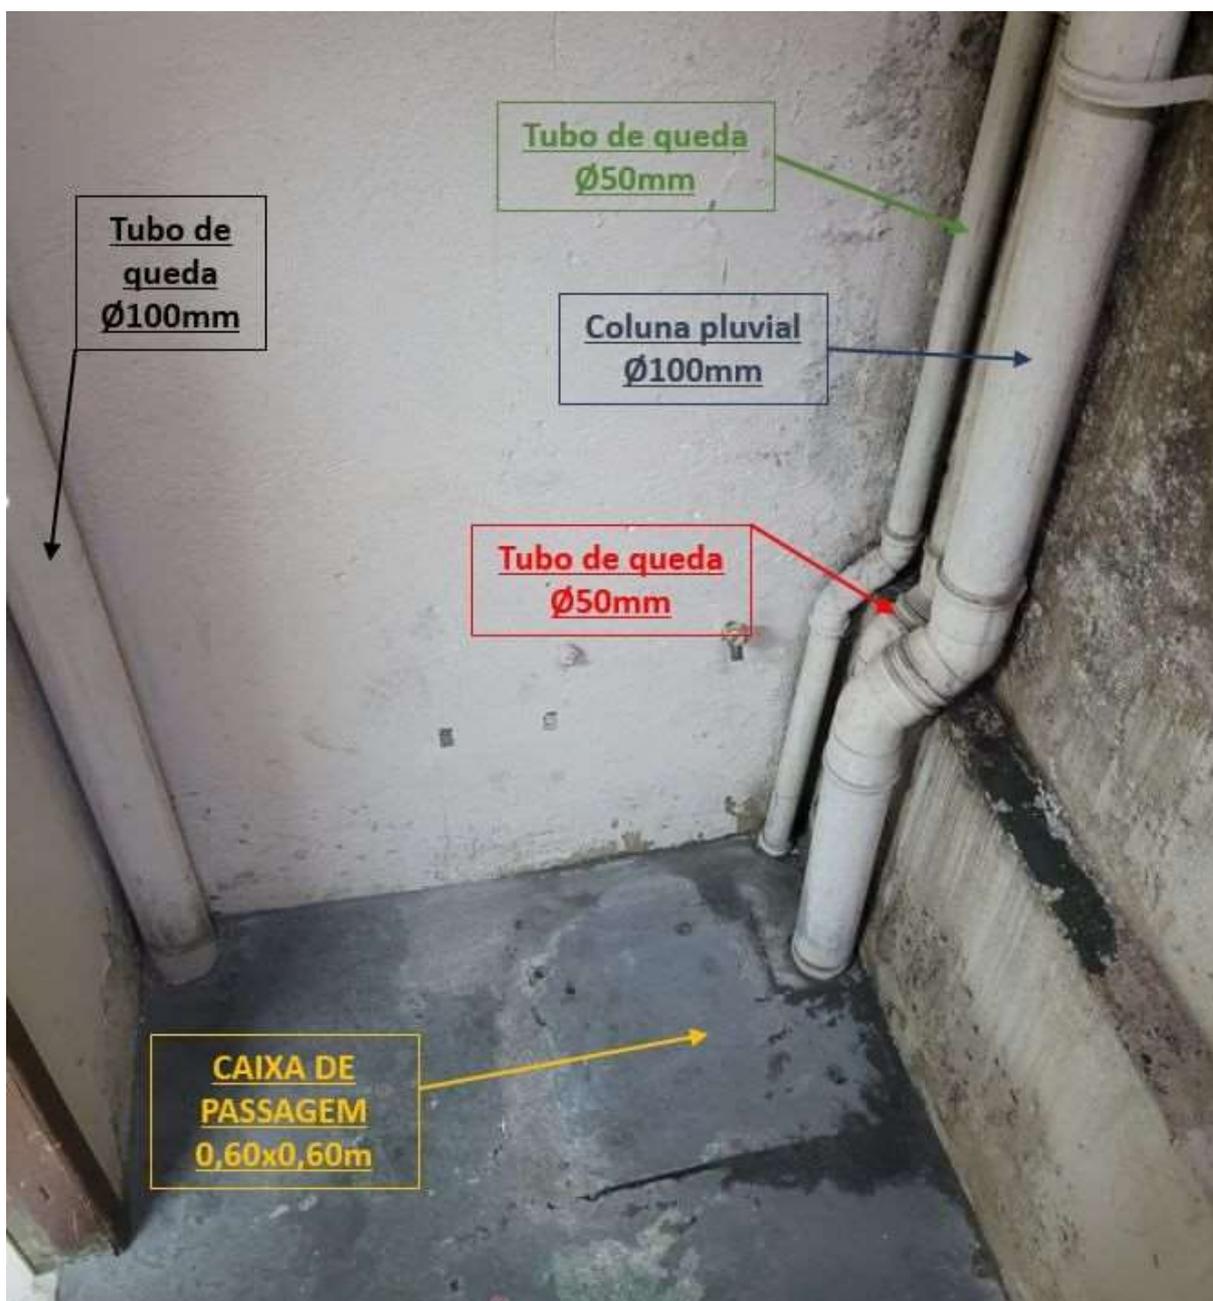
Figura 49 — Caixa de passagem próxima ao RH

A Figura 49 mostra a caixa de passagem próxima ao setor de Recursos Humanos, ela está recebendo contribuição dos seguintes:

- Tubo de queda de 100mm, indicado pela seta preta, contribui com o esgoto sanitário da bacia sanitária do banheiro da diretoria;
- Tubo de queda de 50mm, indicado pela seta verde, contribui com os dejetos do lavatório do refeitório e da pia da copa do primeiro pavimento;
- Tubo de queda de 50mm, indicado pela seta vermelha, contribui com os despejos do lavatório e caixa sifonada do banheiro da diretoria;
- Coluna pluvial de 100mm, indicada pela seta azul.

A caixa de passagem próxima ao setor de RH não está atendendo diversas determinações da NBR 8160:1999, dentre elas:

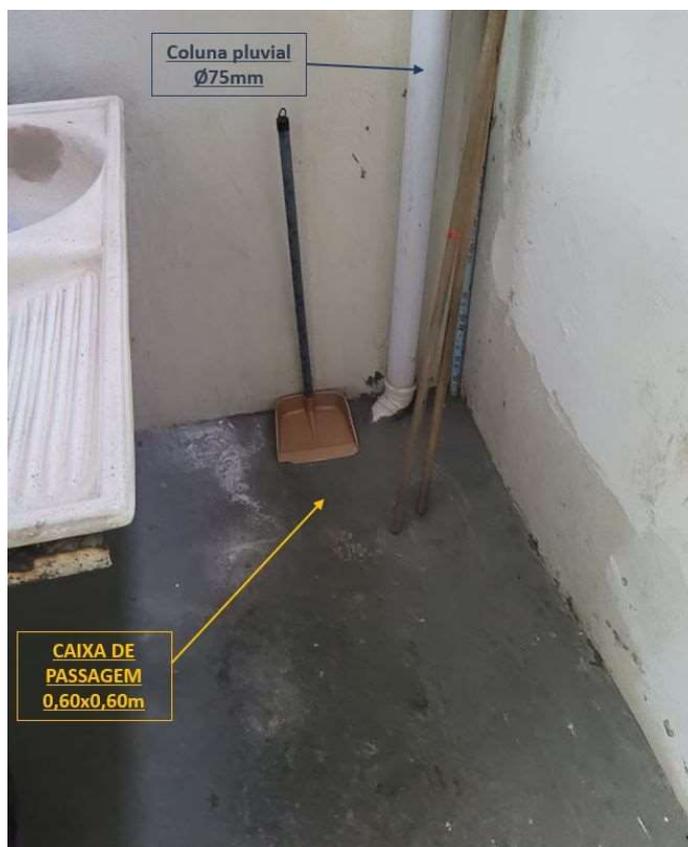
Figura 50 — Caixa de passagem poço de ventilação

A Figura 50 mostra a situação encontrada.

Da mesma forma que a primeira caixa de passagem analisada, a caixa localizada no poço de ventilação encontra-se em desacordo com itens da NBR 8160:1999, entre eles estão:

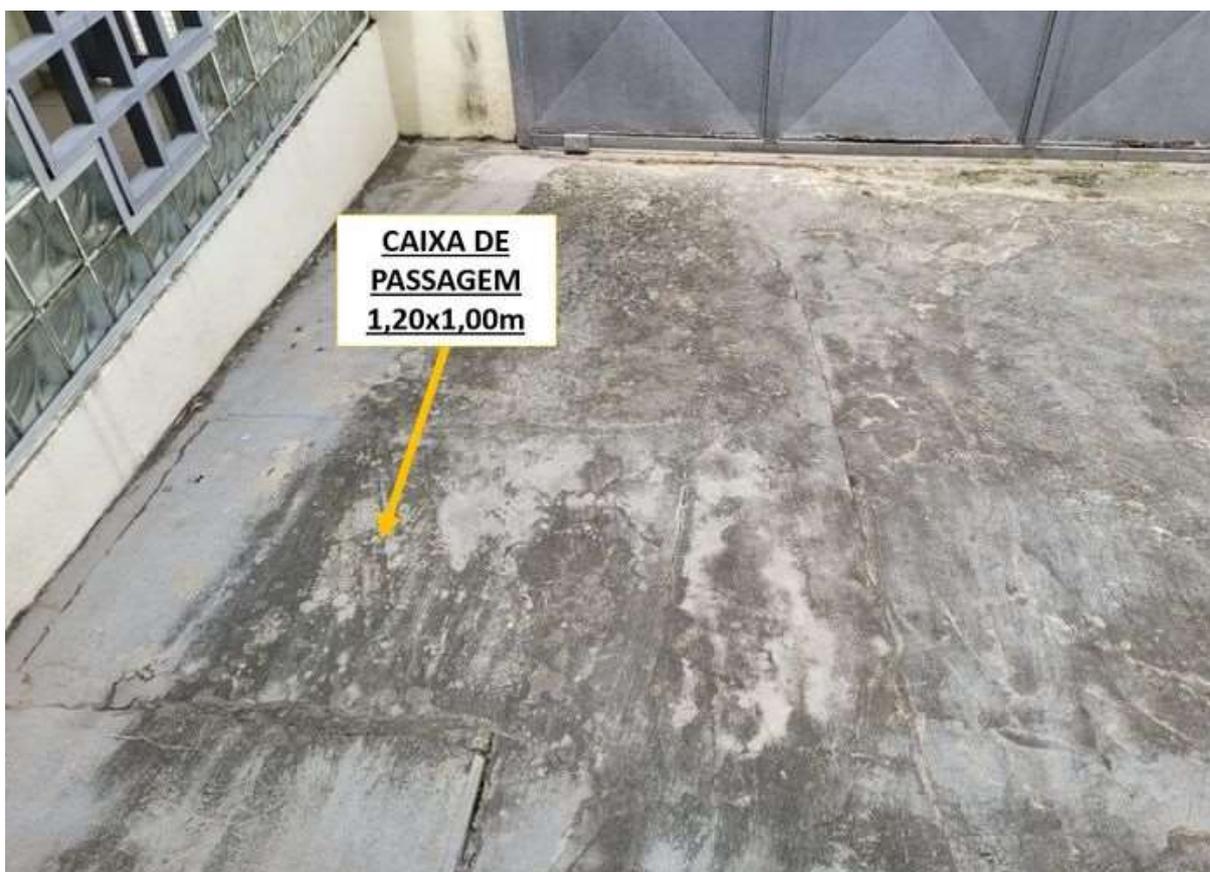
Figura 51 — Caixa de passagem da Garagem

A terceira caixa de passagem está localizada na garagem, conforme podemos observar na Figura 51.

A caixa de passagem localizada na garagem está desconforme com a NBR 8160:1999 em relação aos seguintes itens:

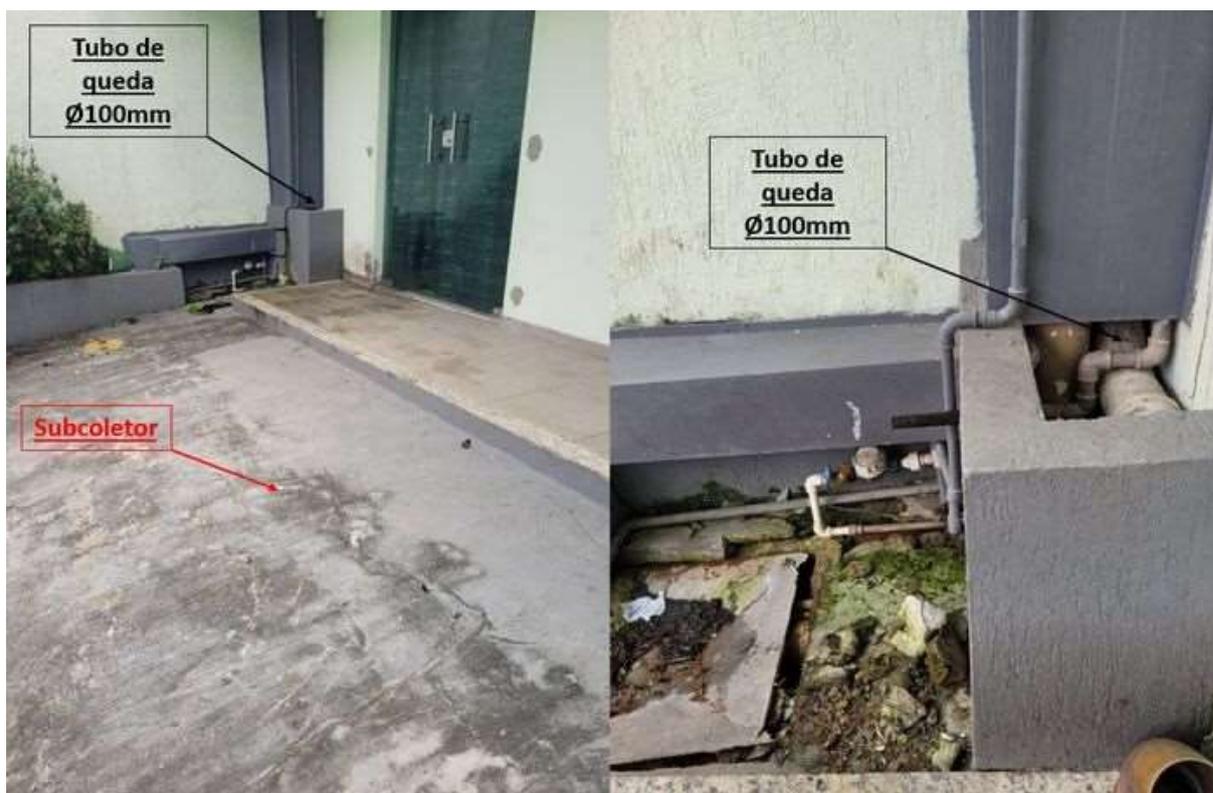
Figura 52 — Tubo de queda e subcoletor

A Figura 52 mostra o tubo de queda que está a jusante do subcoletor que vem pelo forro do pavimento térreo desde o poço de ventilação e o subcoletor que liga a caixa de passagem ao tubo de queda da fotografia.

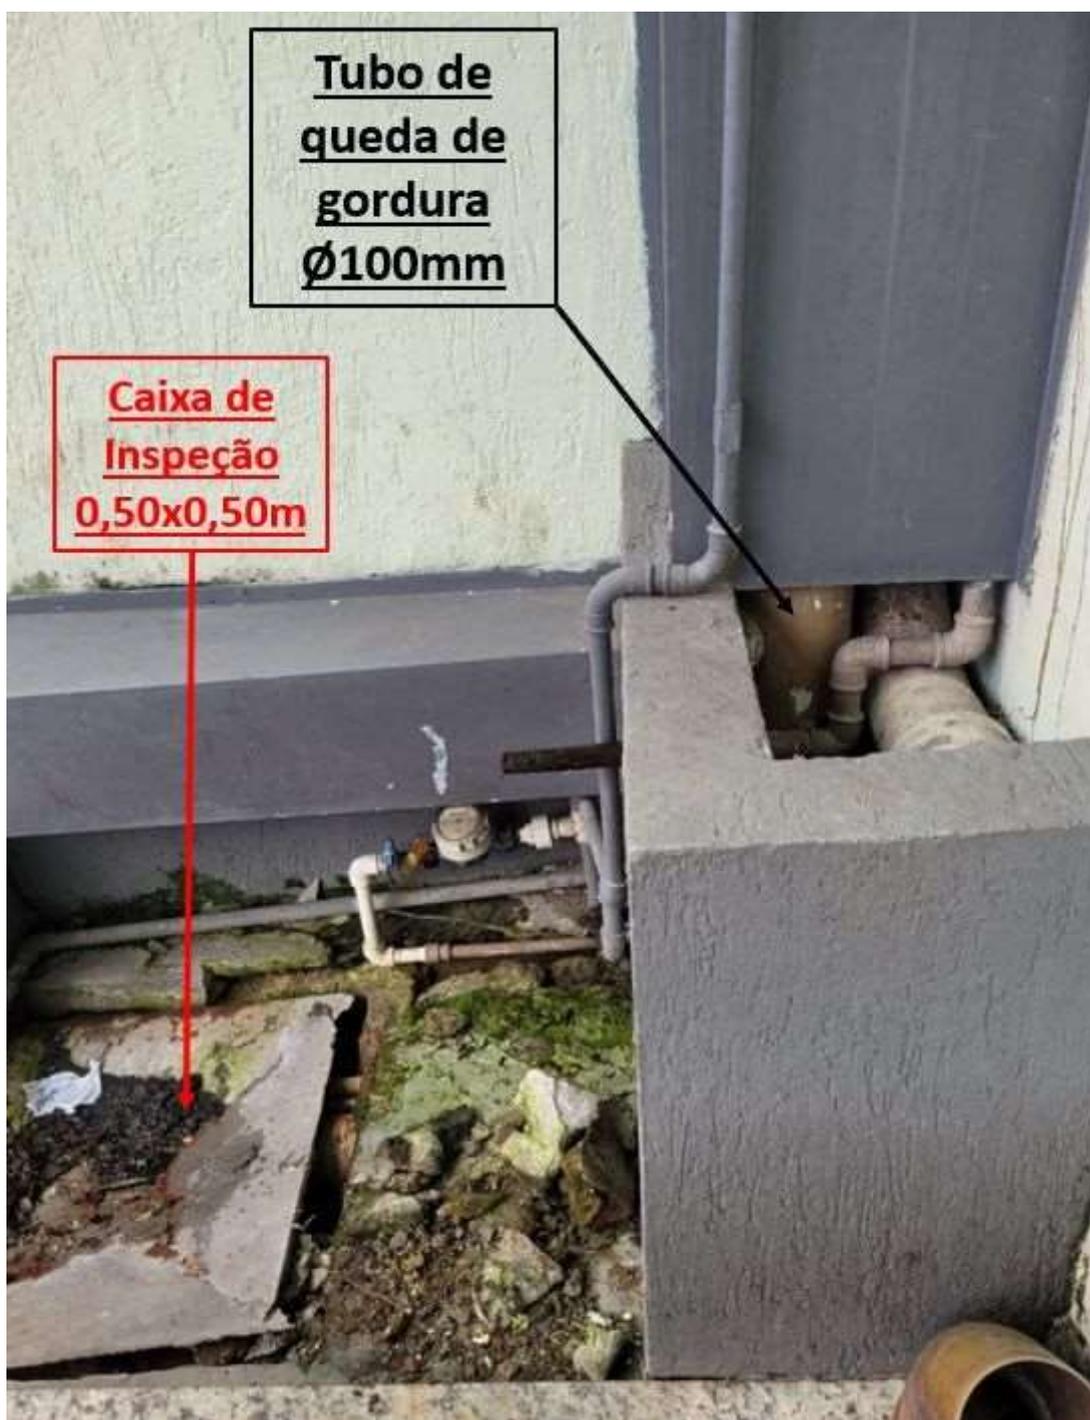
Figura 53 — Caixa de inspeção e tubo de queda de gordura

Na Figura 53 podemos observar o tubo de queda de gordura e a caixa de inspeção, ambos estão localizados na garagem do prédio comercial.

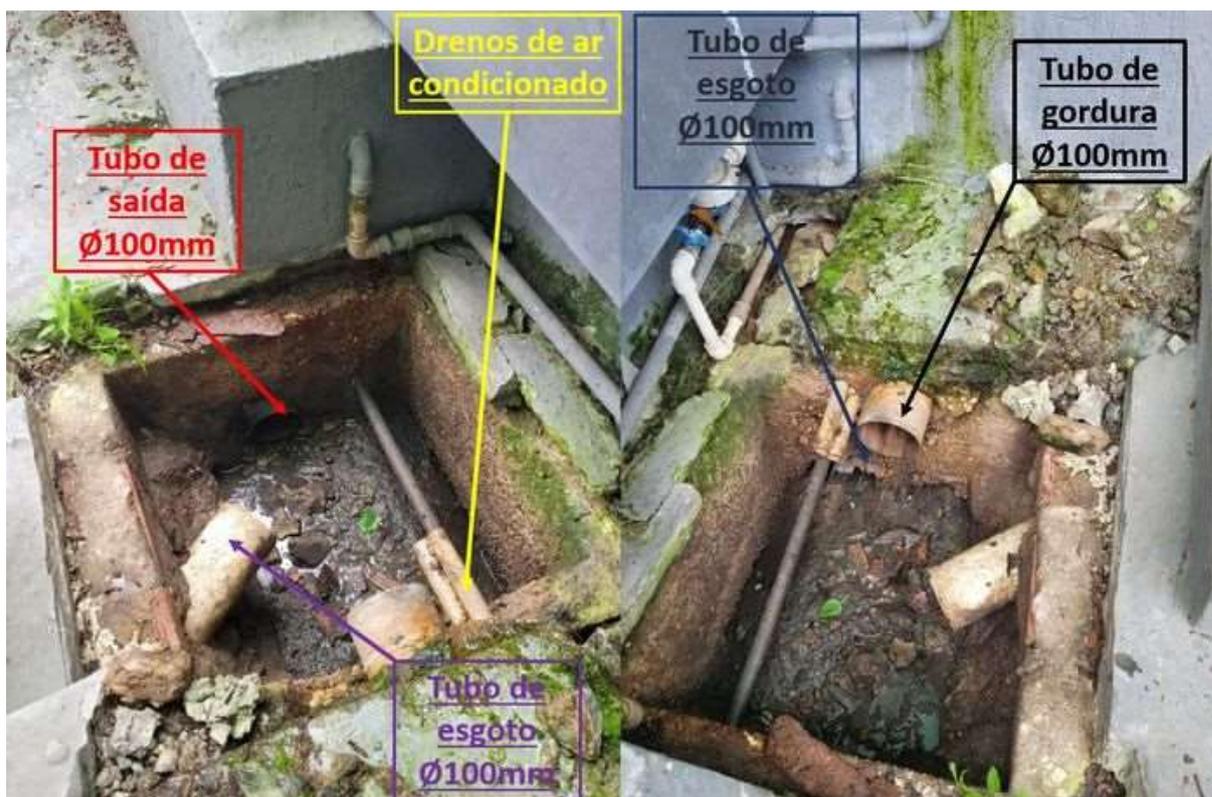
Figura 54 — Caixa de inspeção

Ao abrir a tampa da caixa de inspeção - CI, observou-se que ela não recebe contribuição apenas da tubulação de gordura, conforme podemos observar na Figura 54, além do TQG contribuem para CI a caixa de passagem localizada no poço de ventilação, dois drenos de ar-condicionado, os banheiros da recepção e almojarifado.

Verificou-se que a CI não está dentro dos padrões estabelecidos pela norma NBR 8160:1999 devido a:

Conforme observado na Figura 54, o prédio não dispõe de caixa de gordura em suas instalações, os despejos que provém do tubo de queda de gordura são encaminhados para uma caixa de inspeção. Apesar de a NBR 8160:1999 não trazer

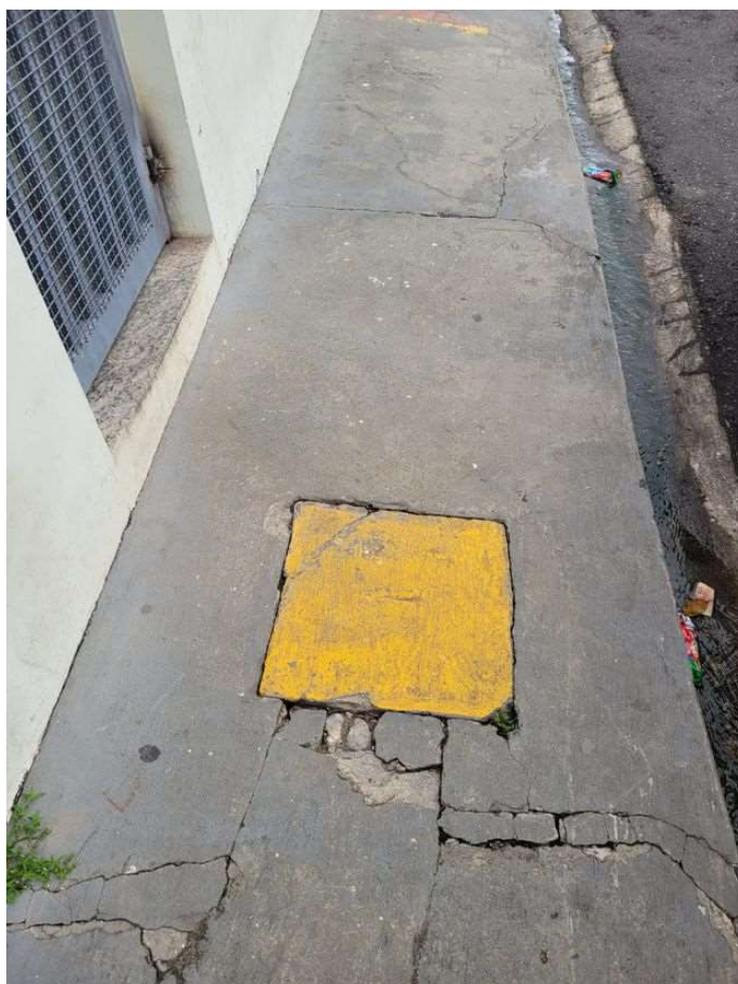
Figura 55 — Caixa de inspeção no passeio

A caixa de inspeção externa está localizada no passeio do prédio comercial, conforme podemos observar Figura 55.

A caixa de inspeção está localizada na calçada, conforme mostrado na Figura 54, o que representa uma não conformidade, as caixas de inspeção que recebem efluentes dos subcoletores devem estar dentro do terreno da propriedade, além disso o dispositivo não possui a dimensão mínima de 0,60 m de diâmetro para caixas de forma cilíndrica e tampa facilmente removível.

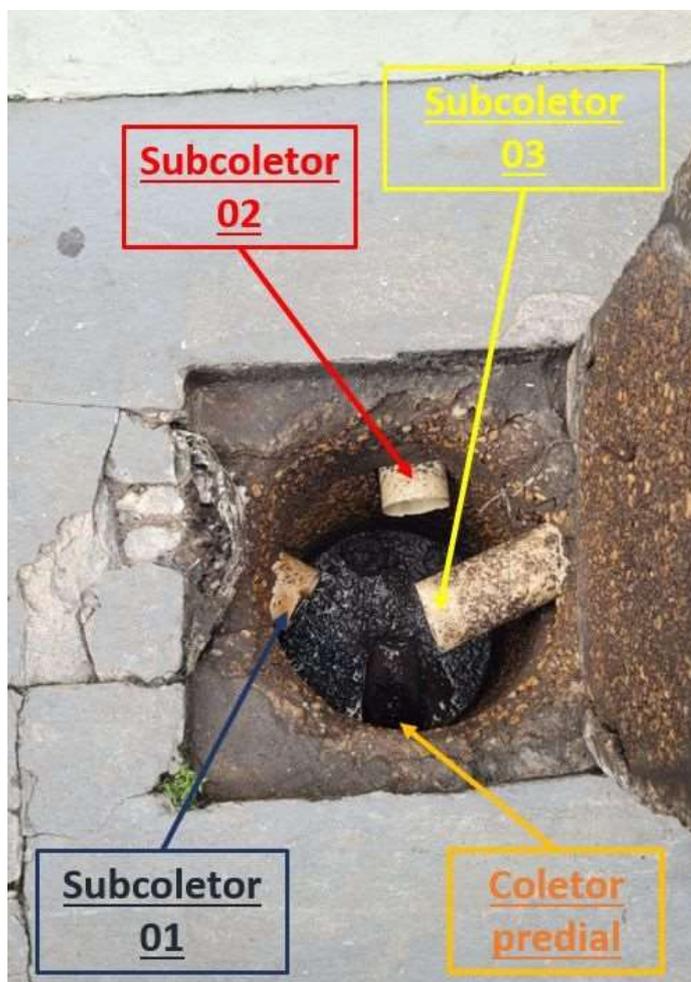
Figura 56 — Subcoletores e coletor predial

A Figura 56 mostra os subcoletores que chegam à caixa de inspeção, sendo:

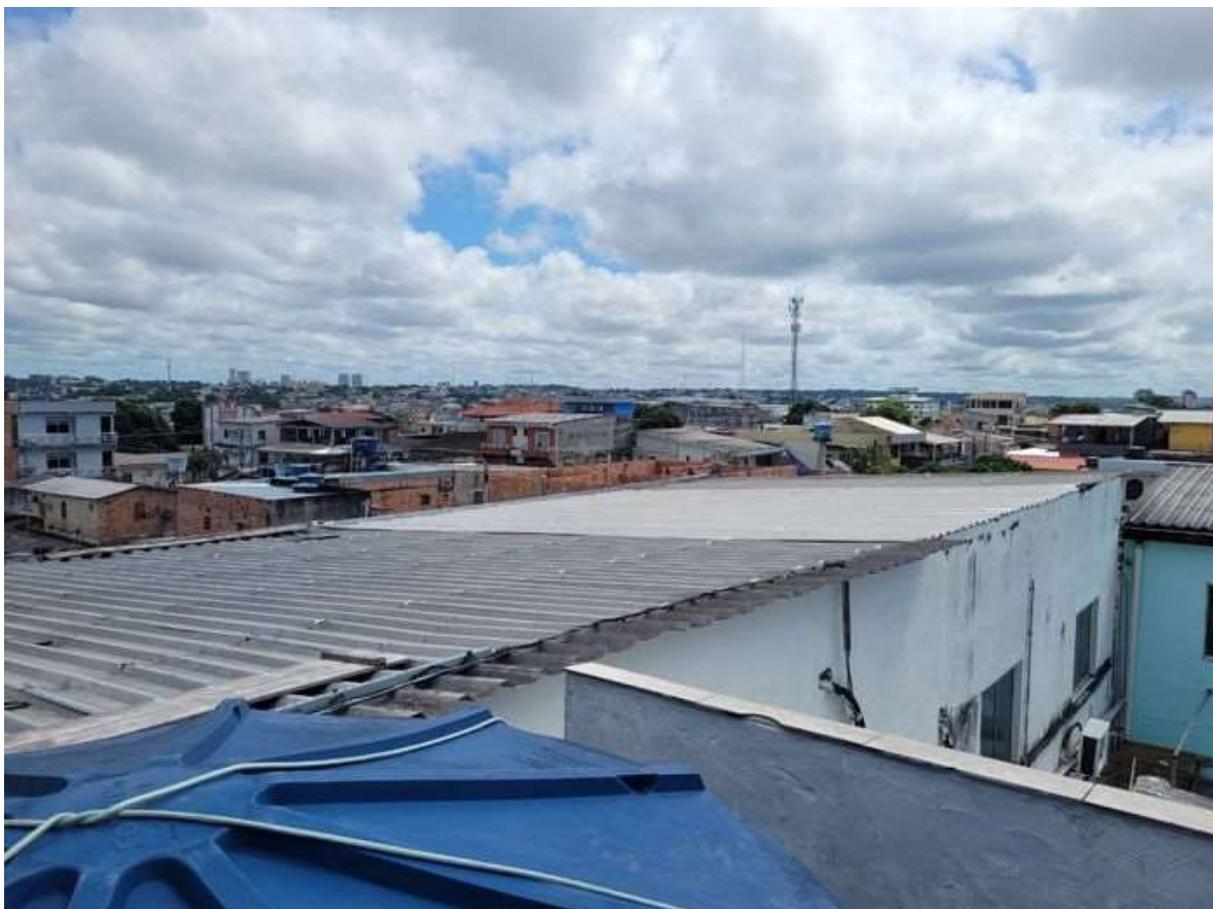
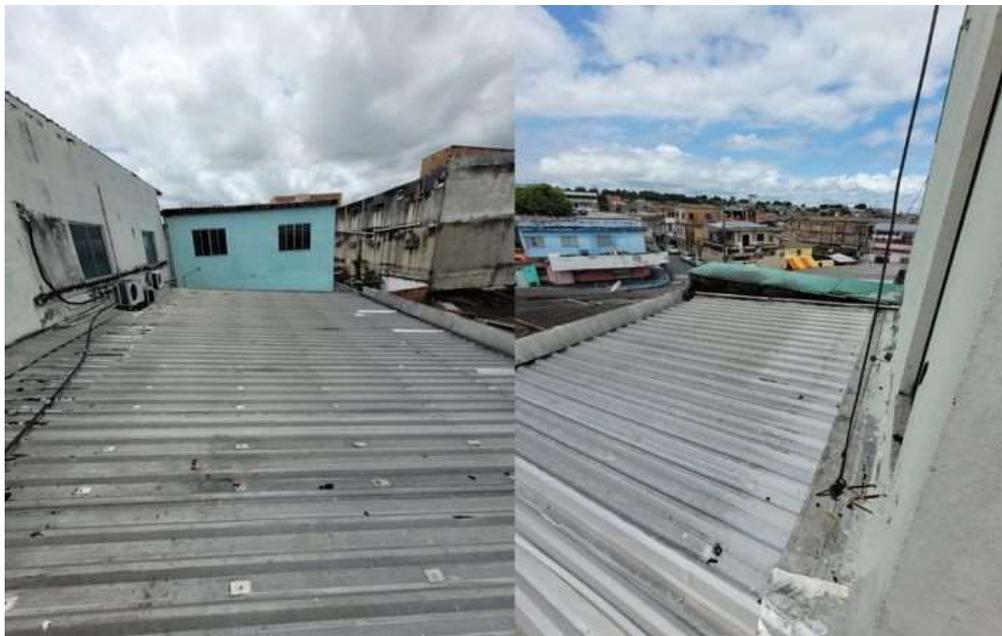
Durante a visita verificou-se a ausência de ventilação no sistema predial de esgoto sanitário do prédio comercial, informação confirmada pelo responsável pela manutenção que acompanhou a visita. Importante ressaltar que a NBR8160:1999 no item 4.2.6 traz a obrigatoriedade do sistema de ventilação. A Figura 57 e Figura 58 mostram a cobertura da edificação e confirmam a falta do prolongamento do tubo de queda ou da coluna de ventilação que deveria ser de no mínimo 0,30 m, conforme o item 4.3.6 da NBR 8160:1999.
