AVALIAÇÃO DE MANIFESTAÇÕES PATOLÓGICAS EM ESTRUTURAS DE
CONCRETO ARMADO ATRAVÉS DO MÉTODO GDE/UNB

O estudo de caso foi realizado no Edifício Sol Morar, localizado em Manaus, que possui duas torres, sendo a torre A e B com 12 e 24 apartamentos, respectivamente. Foram realizadas inspeções visuais para identificar as manifestações patológicas presentes na estrutura, como corrosão, fissuras, carbonatação, deslocamento e umidades. Com base nas informações obtidas, foram classificadas as patologias encontradas e propostas soluções adequadas para cada uma delas, visando garantir maior segurança e durabilidade das estruturas.

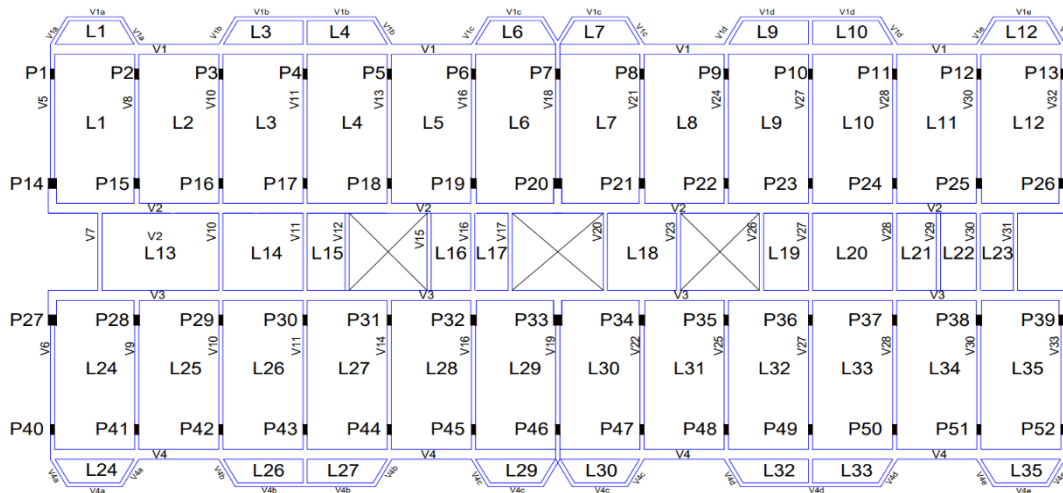
Figura 23 - Croqui do Pavimento da Torre B

Como já mencionado, a torre B apresenta uma estrutura com mais elementos do que a torre anterior abrangendo 52 pilares, 33 vigas e 35 lajes, conforme é mostrado na Figura 23. Assim como na torre A, algumas lajes não foram analisadas por apresentarem rebaixamento de forro de gesso ou pela restrição do acesso aos condôminos na região das escadas. É possível observar também que há alguns elementos estruturais identificadas com o X, representando uma abertura em toda região, ou seja, que não há laje, de acordo com a Figura 22 mostrada abaixo.

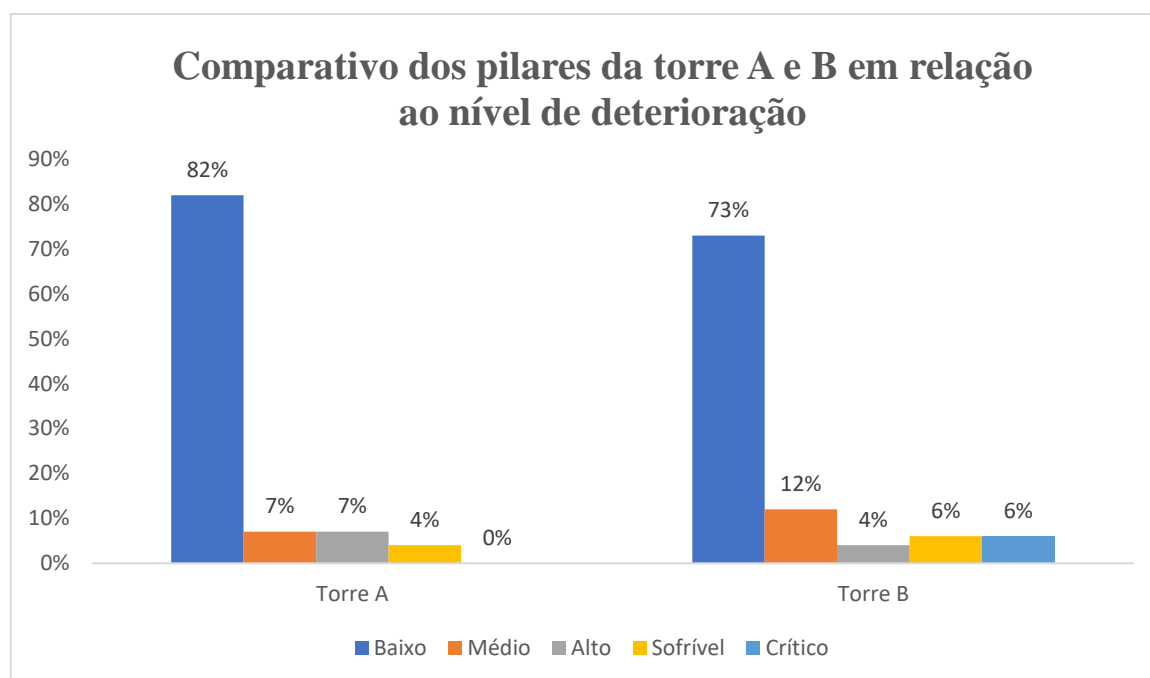
Gráfico 4 - Comparativo dos pilares da torre A e B em relação a classificação do grau de deterioração

Por último, no crítico, a torre A não possui pilares classificados como crítico. No entanto, a torre B possui 3 pilares classificados como crítico, representando 6% do total de pilares. Nesse caso, a torre B tem uma quantidade significativa de pilares nessa classificação em comparação com a torre A que não apresenta nenhuma.

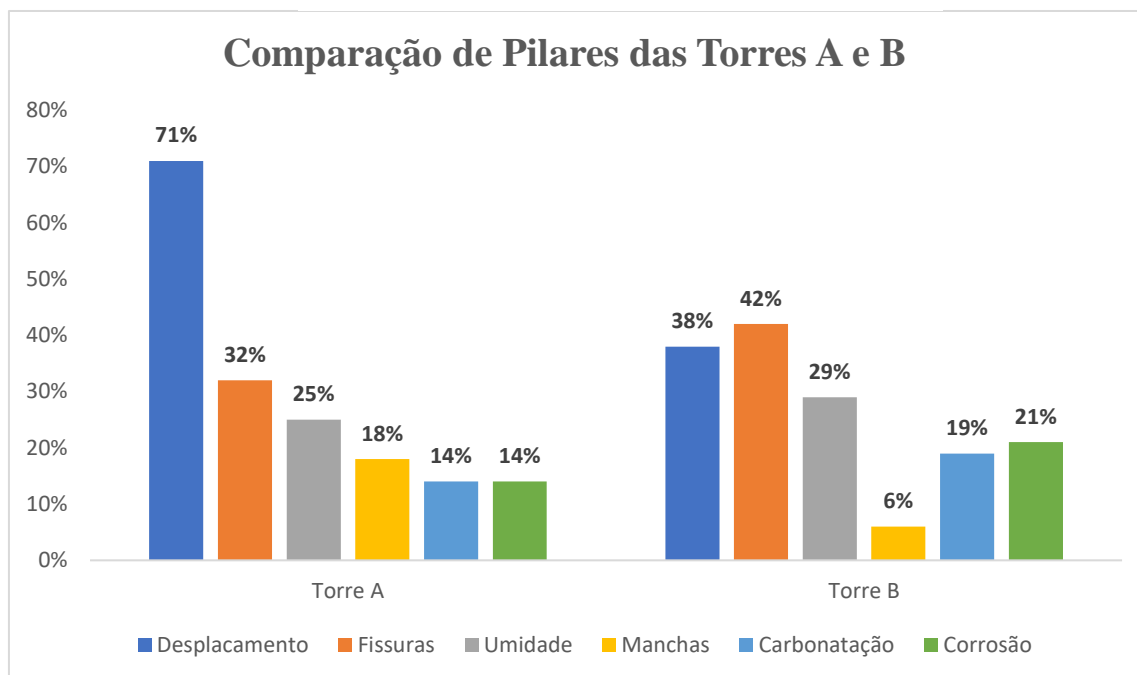
Gráfico 5 - Comparação de Pilares das torres A e B

No gráfico 5, observa-se que o dano mais comum na torre A foi o deslocamento, presente em 71% dos pilares com essa patologia. Além disso, outras incidências de menor impacto também afetaram esses elementos, tais como fissuras 32%, umidade 25%, manchas 18% e, por último, carbonatação e corrosão 14%.

Continuando com o Gráfico 5, é evidente que os danos mais significativos na torre B foram: fissuras, representando 42% dos casos, seguido pelo deslocamento com 38% e a umidade com 29%. Além disso, também foram encontrados danos menos proeminentes, como a corrosão, afetando aproximadamente 21% dos elementos, a carbonatação com 19% e, por fim, as manchas, que foram identificadas em apenas 6% dos casos.

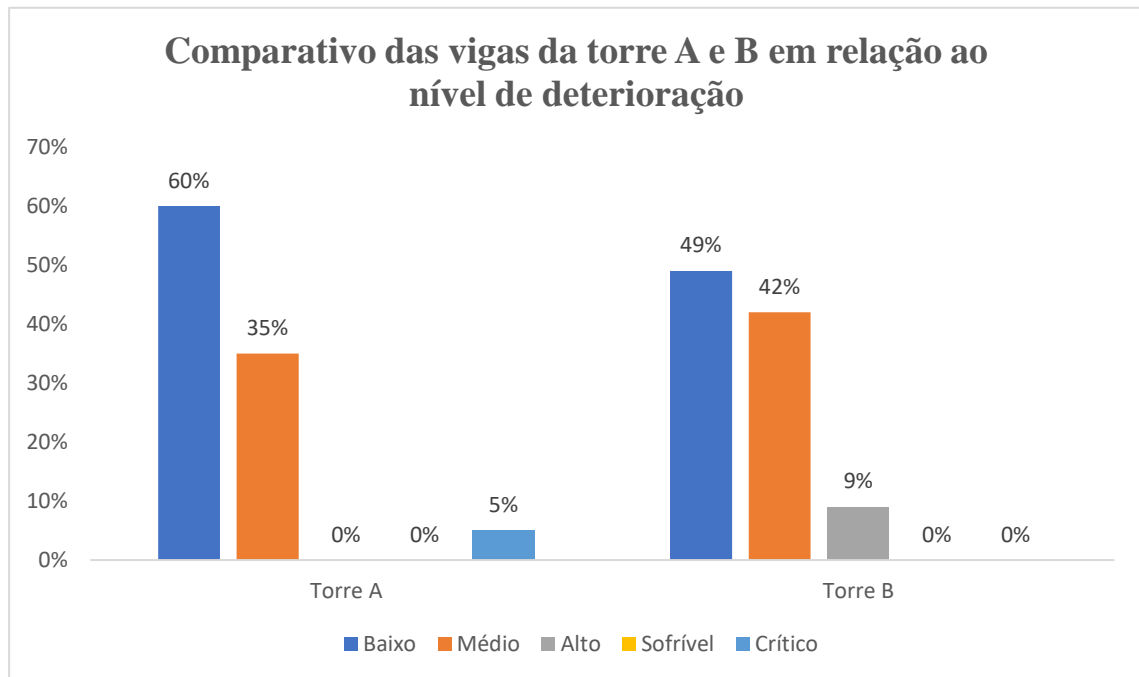
Gráfico 6 - Comparativo dos pilares da torre A e B em relação a classificação do grau de deterioração

No gráfico 6, é possível observar a comparação entre as vigas, quanto a torre A apresenta 12 pilares classificados como baixo, representando 60% do total de pilares, já a torre B possui 16 pilares classificados como baixo, correspondendo a 49% do total de pilares. Logo, a torre A tem uma proporção maior de pilares classificados como baixo em relação à torre B, porém em números absolutos a torre B tem maior frequência de pilares afetados.

Por último, no grau sofrível a torre A e B não possuem nenhum pilar enquadrado nesta categoria. No nível crítico com grau de deterioração acima de 100, apenas a torre A possui um pilar, representando 5%.

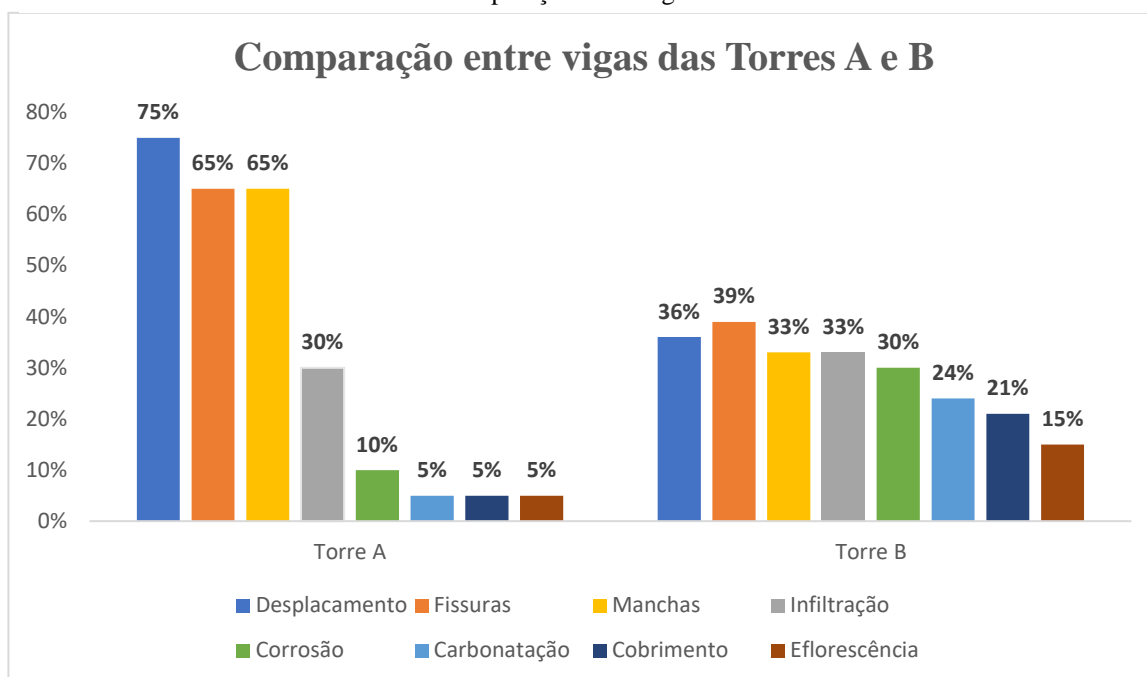
Gráfico 7 - Comparação entre vigas das torres A e B

No gráfico 7, pode-se observar que as manifestações patológicas mais comuns nas vigas da torre A foram: deslocamento, presente em 75% dos casos, fissuras e manchas, ambas com 65%. Além disso, foram encontradas outras patologias menos relevantes, como infiltração, com 30%, carbonatação, cobrimento e eflorescência, todas representando 5% das patologias.

Continuando com o gráfico 7, na torre B, as patologias apresentam números mais concentrados: fissuras correspondendo a 39%, deslocamento a 36%, manchas e infiltração ambas com 33%. A corrosão afeta cerca de 30% das vigas, enquanto a carbonatação atinge 24%, o cobrimento 21% e, por fim, a eflorescência 15%.

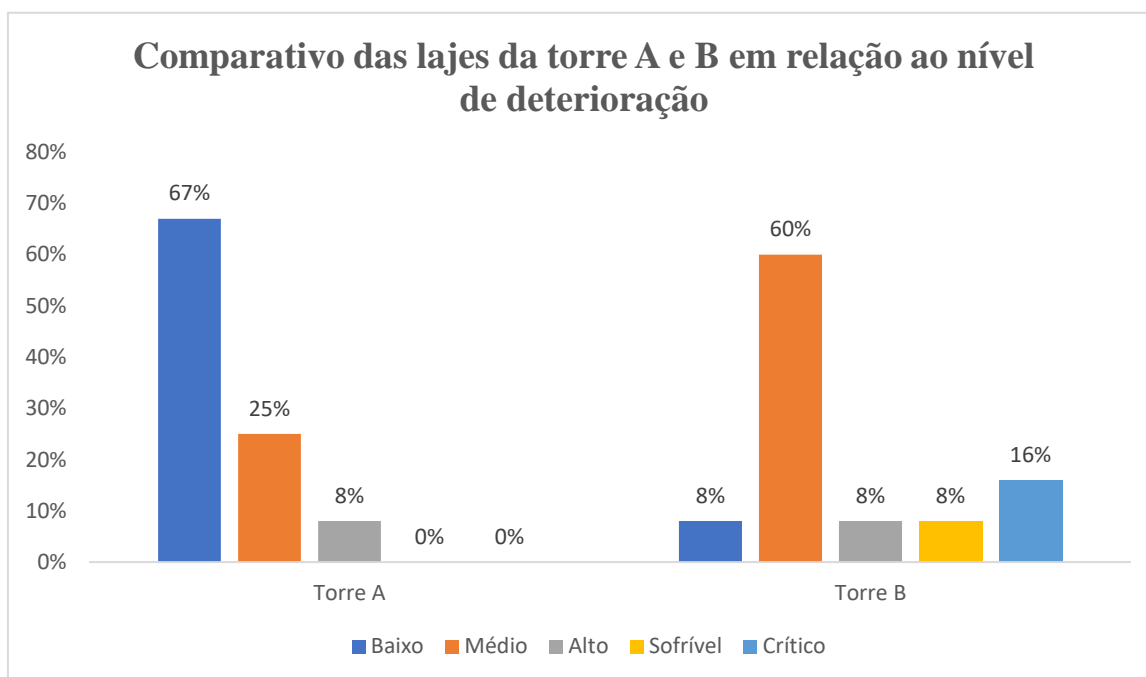
Gráfico 8 - Comparativo das lajes entre as torres A e B

No gráfico 8, observa-se que na classificação do grau das lajes temos a categoria baixo, a Torre A apresenta 8 lajes classificadas como baixo, representando 67% do total de lajes. Enquanto que a torre B tem apenas 2 lajes, correspondendo a 8% do total de lajes. Logo, a torre A tem uma proporção significativamente maior de lajes classificadas como baixo em comparação com a Torre B e maior número absoluto.

Por último, na Torre A não há lajes classificadas como sofrível, enquanto a torre B tem 2 lajes nessa classificação, representando 8% do total de lajes. Na torre A, não há lajes classificadas no nível crítico, enquanto que a torre B apresenta 4, representando 16%.

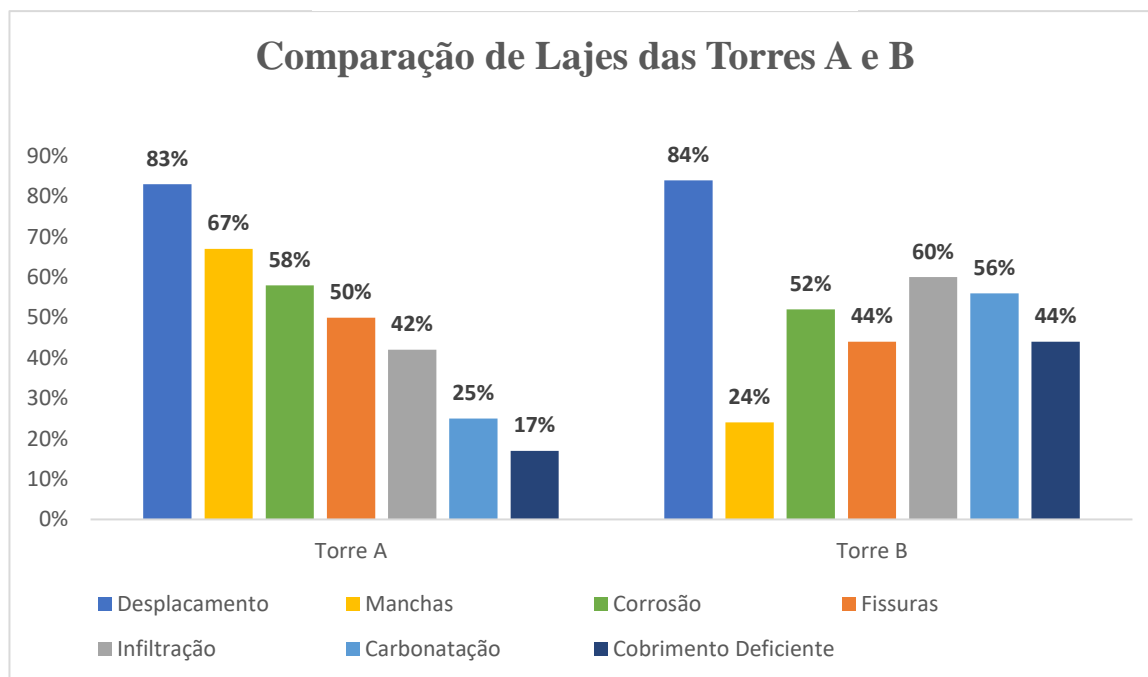
Gráfico 9 - Comparação de lajes das torres A e B

No gráfico 9, observa-se que os maiores danos na torre A são os 83% do deslocamento, enquanto que na torre B representa 84%, o que indica um número próximo e praticamente um empate técnico. Na torre A, as manchas representam 67%, ao passo que na torre B apenas 24%, indicando que há uma diferença de 43%. Em relação a corrosão, a torre A mostra 58%, já na torre B indica 52%, representando um comportamento similar nas duas torres. Nas fissuras, é perceptível uma diferença pequena entre as torres com 50% para torre A e 44% para a torre B. Na questão da infiltração, a torre A apresenta 42% e a torre B com 60%, mostra que a presença de infiltração na torre B é mais frequente. A carbonatação na torre A indica apenas 25%, por outro lado, na torre B é representado por 56%, ou seja, o dobro da torre A. Por fim, na torre A, o cobrimento deficiente é atingido por 17%, enquanto que na torre B é aproximadamente de 44%.
