UNIVERSIDADE FEDERAL DO AMAZONAS
FACULDADE DE TECNOLOGIA
BACHARELADO EM ARQUITETURA E URBANISMO

**CASA DE ACOLHIMENTO TEMPORÁRIO
PARA PESSOAS EM SITUAÇÃO DE RUA**

Monografia de Graduação apresentada a Faculdade de Tecnologia da Universidade Federal do Amazonas como requisito parcial para a obtenção de bacharel em Arquitetura e Urbanismo.

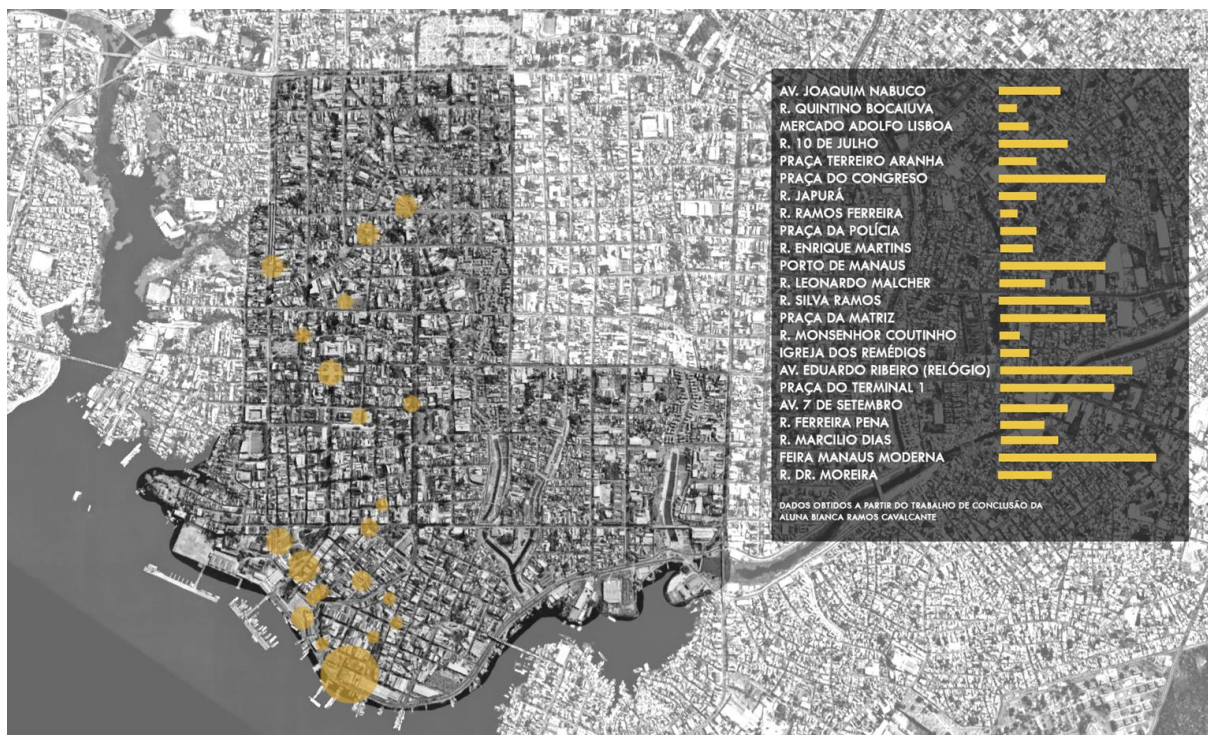
Mapa: Produção Autoral

É evidente a concentração dessa população em regiões de espaços públicos e áreas de grande circulação de pessoas durante o dia, mas vazias durante a noite, com destaque para a Feira da Manaus Moderna, a Avenida Eduardo Ribeiro e o Porto de Manaus que demonstram ser o maior foco de permanência.

Através de dados informados pela SEJUSC e o trabalho realizado pela então aluna da UFAM, Bianca Ramos Cavalcante, foi possível desenvolver um mapa que indica os principais focos de permanência dessas pessoas no centro histórico da cidade.

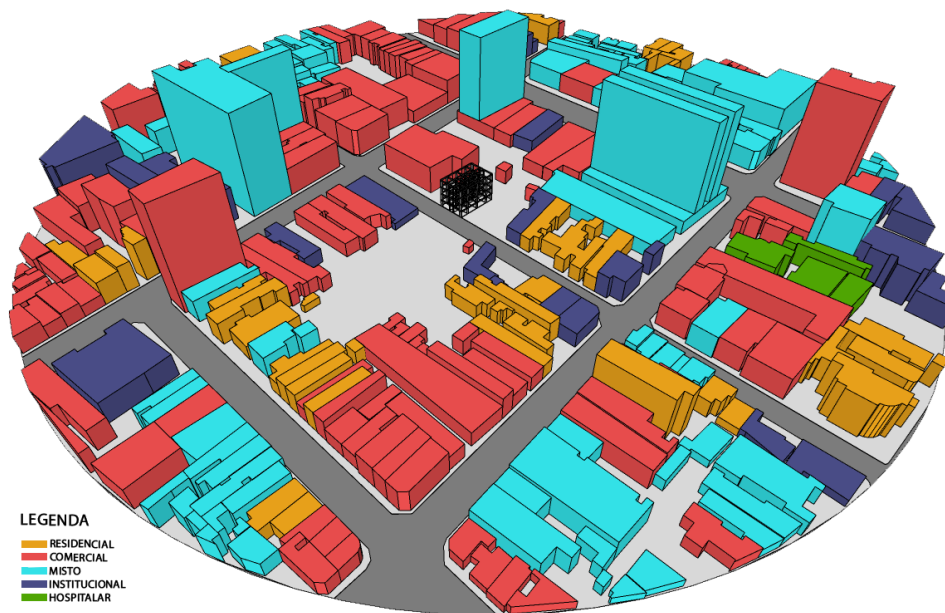
O edifício de projeto (volume em preto e área livre ao lado) está localizado em uma região onde pode-se observar predominantemente a presença de lotes destinados ao uso comercial ou misto (comercial no térreo e residencial nos outros pavimentos). Isto dá boa funcionalidade ao serviço proposto pelo projeto por estar situado em uma área de boa infraestrutura e com boa parte das edificações em escala residencial. As poucas verticalizações existentes são prédios destinados ao uso misto.

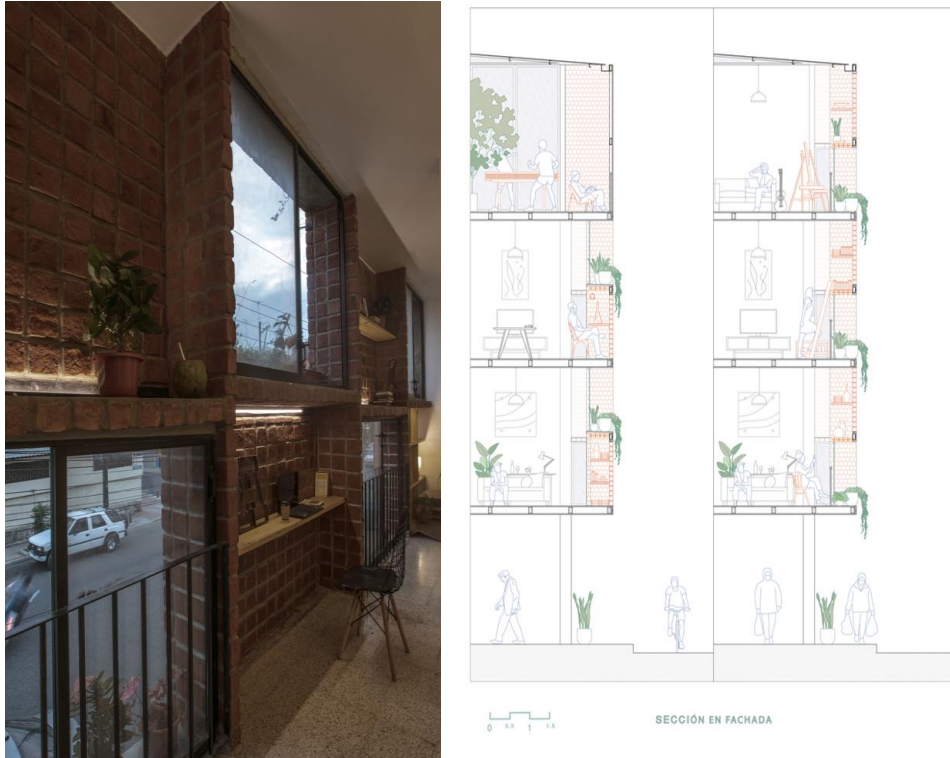
Foto e desenho: Natura Futura Arquitectura

A intenção é otimizar o espaço interno e um muro de tijolos com vegetações que tivesse uso também para cidade. A fachada possui dimensões de 8 metros de largura por 10 metros de altura, o que permitiu a utilização dos tijolos tradicionalmente produzidos em larga

escala nas periferias. Sua modulação determinou o intervalo de cheios e vazios e suas proporções na fachada.

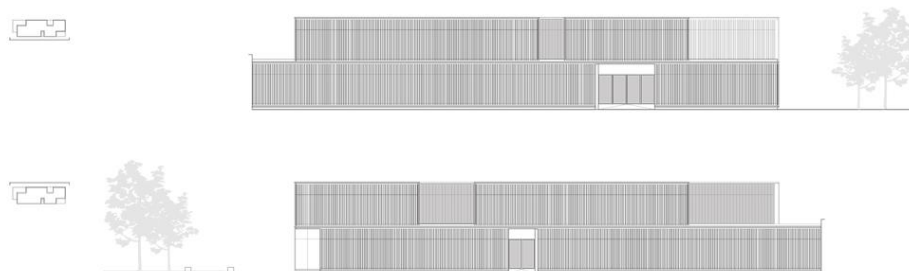
Desenho: Javier Larraz

A proposta do abrigo desenvolvido por Larraz é de uma espécie de “caixa silenciosa”, que tem por objetivo proteger seus usuários de olhares curiosos e dar privacidade. Através de espaços com flexibilidade de usos, o edifício foi pensado para receber diferentes tipos de pessoas e um espaço relativamente limitado. O abrigo dispõe de quartos, refeitórios, salas de terapia ocupacional e salas de recreação. Através de brises verticais metálicos e vidros

opacos a caixa se fecha em si mesma, mas ainda permitindo ao usuário no interior do prédio observar o mundo exterior, dando privacidade, segurança e gradação visual enquanto o mesmo passa pelo processo de reinserção social.

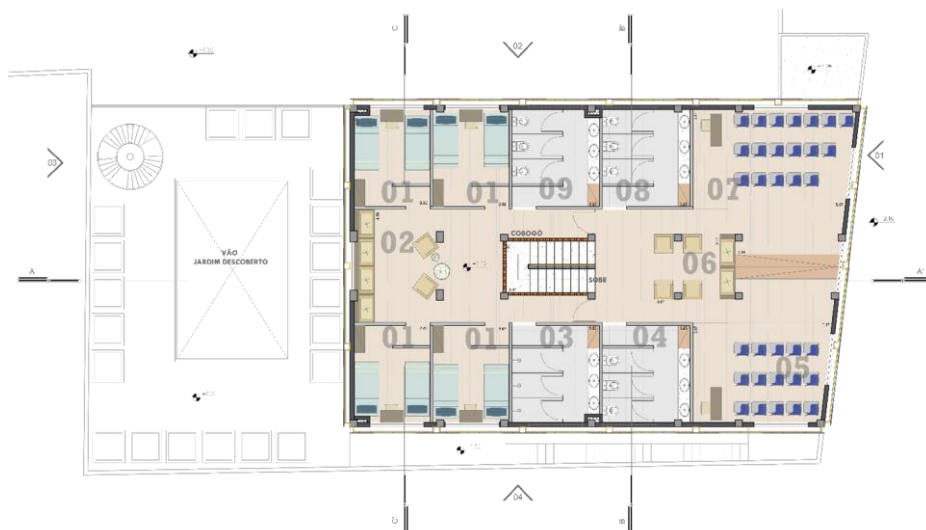
2º Pavimento

Além da distinção entre dormitórios, há também no segundo pavimento salas de aula (05 e 07) destinadas a cursos eventuais, partes do programa de ressocialização adotado pela casa, e um espaço de convivência geral (06).

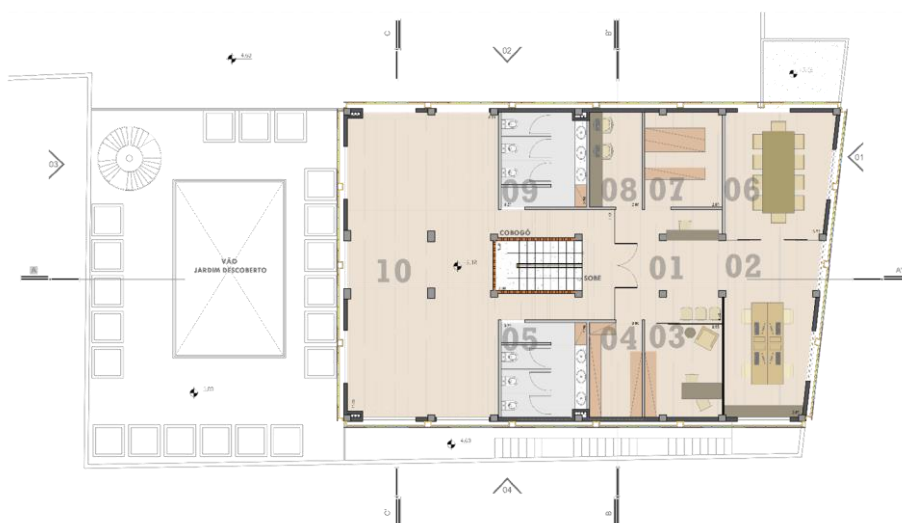
3º Pavimento

O acesso à administração se dá por meio de uma recepção própria (01), a partir daí é possível acessar a administração geral (02), sala de diretoria (03), arquivo e almoxarifado (07), sala de segurança (08), depósito (04) e sala de reunião (06).

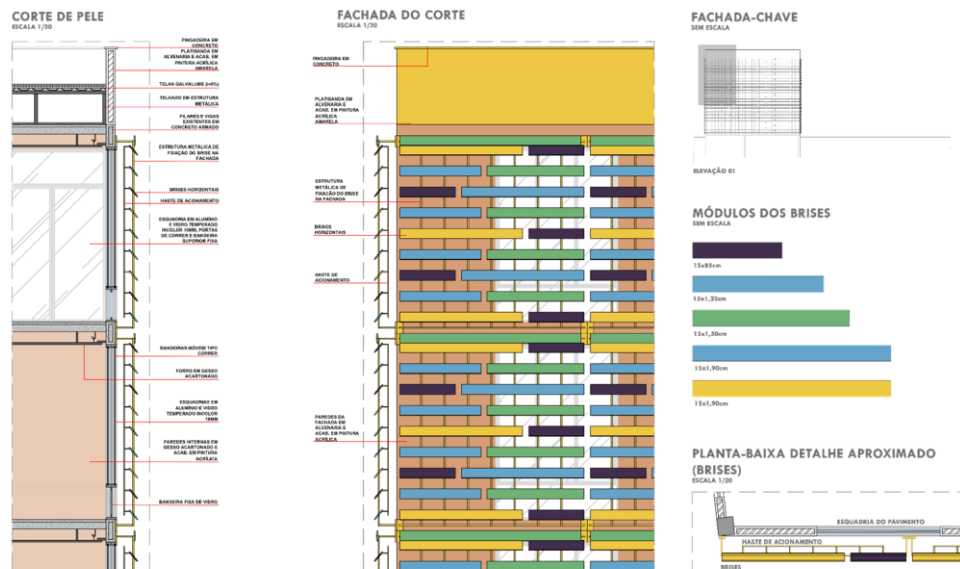
Os brises utilizados nas fachadas estão fixados por meio de estrutura metálica diretamente nos pontos de encontro da estrutura em concreto armado (pilar-viga). Afastados da fachada possibilitam através de uma haste de acionamento seu melhor direcionamento.
